Beispiele für Fenster-Sanierungen

A: Glasersatz EV durch IV

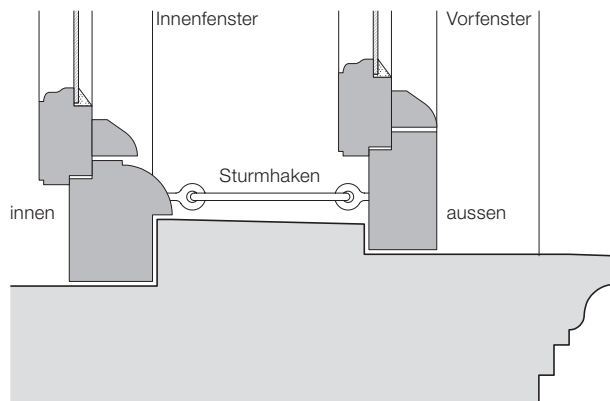
Vor der Sanierung / Schnitt unten

Das schützenswerte Mehrfamilienhaus, Teil einer Blockrandbebauung an stark befahrener Strasse in Bern, besass noch die originalen, über 100 jährigen Fenster aus Fichtenholz mit Einfachglas. Im Rahmen der Gesamtsanierung sollten die Fensterelemente, bestehend aus Innenfenster und gegen innen öffnende Vorfenster, schalltechnisch verbessert werden. Anstatt die noch funktionstüchtigen, zeittypisch gestalteten und fein profilierten Fenster auszuwechseln, wurde bei Innen- sowie Vorfenster ein Glasersatz durchgeführt. Das Einfachglas wurde entfernt und durch eine dünne Isolierverglasung* ersetzt. Dadurch konnten die Schallschutzanforderungen mit den bestehenden Fenstern messbar eingehalten werden. Wegen der Mehrdicke der Verglasung wurden die Flügelrahmen leicht nachgefalzt und aussen mit 10 mm dickem Eichenholz aufgedoppelt. Wo nötig wurden zerstörte oder undichte Stellen ersetzt, beispielsweise einzelne Holzwetterschenkel. Die Anschlüsse der Blendrahmen ans Mauerwerk sowie die Falze wurden bei beiden Fenstern neu abgedichtet, die historischen Beschläge (Fischbänder) weiterverwendet. Die Kosten für Sanierung und Aufrüstung der historischen Fenster bewegten sich in der Grössenordnung von denkmalpflegerisch vertretbaren Nachbauten und wurden im Rahmen des städtischen Sanierungskonzepts „Lärmschutz an Stadtstrassen“ rückvergütet.

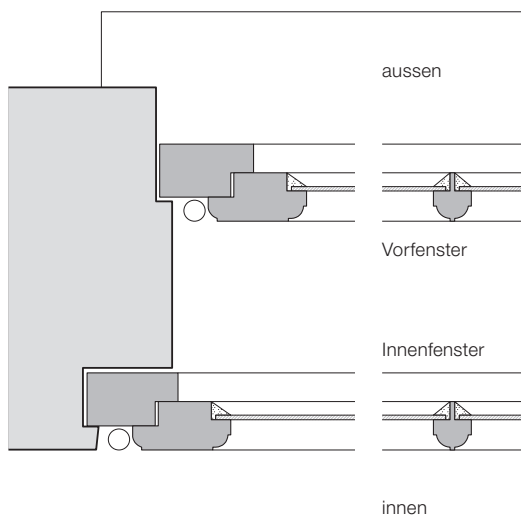
Vor der Sanierung / Grundriss

Die erhaltenswerten Ein- und Zweifamilienhauszeilen stammen aus den späten 1920er Jahren. Sie sind ein Beispiel für die Leistungen der romantisch-traditionalistischen Architektur dieser Zeit. Die Fensterelemente bestehen aus Innen- und Vorfenster aus Holz mit Einfachverglasungen. Mit der anstehenden Sanierung sollte unter anderem über eine technische Aufrüstung der Fenster Heizenergie gespart und die Behaglichkeit verbessert werden. Beim Innenfenster wurde das Einfachglas durch ein 16 mm dickes Isolierglas ersetzt, was eine Nachfalsung im Flügelrahmen und auf der Aussenseite eine feine Aufdoppelung nötig machte. Die Aufdoppelung im Zwischenraum der Fenster ist von innen sowie von aussen kaum wahrnehmbar. Das Vorfenster wurde weitgehend in seinem Zustand belassen. Der Raum zwischen Innen- und Vorfenster wirkt wärme- und schalltechnisch als Pufferzone und verringert somit weitere Wärmeverluste und Lärmemissionen. Durch die gewählten Massnahmen konnten historische Bausubstanz und die äussere sowie die innere Erscheinung der Fenster erhalten werden.

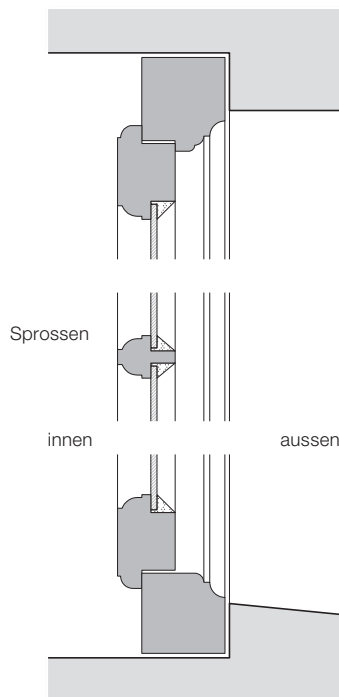
Vor der Sanierung / Schnitt

Das geschützte Gebäude, eine katholische Kirche in der Ostschweiz, wies noch die originalen Eichenfenster auf. Durch den Ersatz der Einfachgläser durch Isoliergläser mit einem dünnen Zwischensteg konnten die Blend- und Flügelrahmen erhalten bleiben. Anpassarbeiten am Mauerwerk fielen in dieser Variante weg, wodurch wertvolle Substanz erhalten sowie Kosten gespart werden konnten. Um die Mehrdicke des Isolierglases aufzunehmen, ohne die Profilierung auf der Rauminnenseite zu verändern, wurde wetterseitig eine Aufdoppelung in Eiche aufgeschraubt, die für allfällige Sanierungsarbeiten auf einfache Weise demontiert werden kann. Die neuen Sprossenhälften auf der Aussenseite und die Aufdoppelung wurden so geformt, dass der Eindruck einer traditionellen Kittfasse entsteht. Um das Eindringen von Regenwasser zu verhindern wurden Metallprofile montiert, die das Wasser von heiklen Stellen am Holz fernhalten und die Substanz dadurch langfristig schützen.

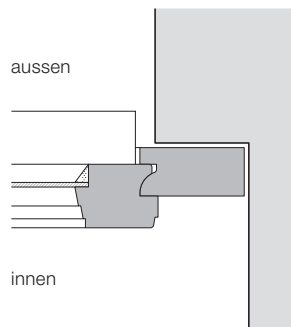
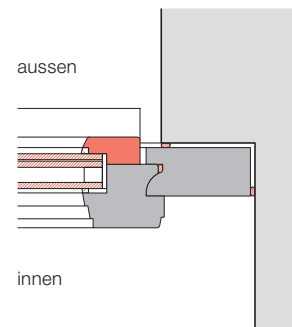
Vor der Sanierung / Grundriss
seitlich und Schnitt unten

Die historischen Holzfenster dieser schützenswerten Liegenschaft sollten energetisch sowie schall- und sicherheitstechnisch verbessert werden. Der Flügelrahmen der Einfachverglasung wurde nachgefalzt und aussen aufgedoppelt, so dass ein Isolierglaselement mit aussenliegendem Verbundsicherheitsglas eingesetzt werden konnte. Die robuste Ausführung auch der bestehenden Bänder erträgt das Mehrgewicht.
