Die römische Villa: Bern-Bümpliz, Mauritiuskirche Auswertung der Grabungen 1996 bis 1999

Ein Beitrag zur römischen Siedlungsgeschichte im helvetischen Aareraum

Anhang, Band II

Masterarbeit in „Archäologie Europas“ vorgelegt bei
Prof. Dr. Christa Ebnöther-El Haddad

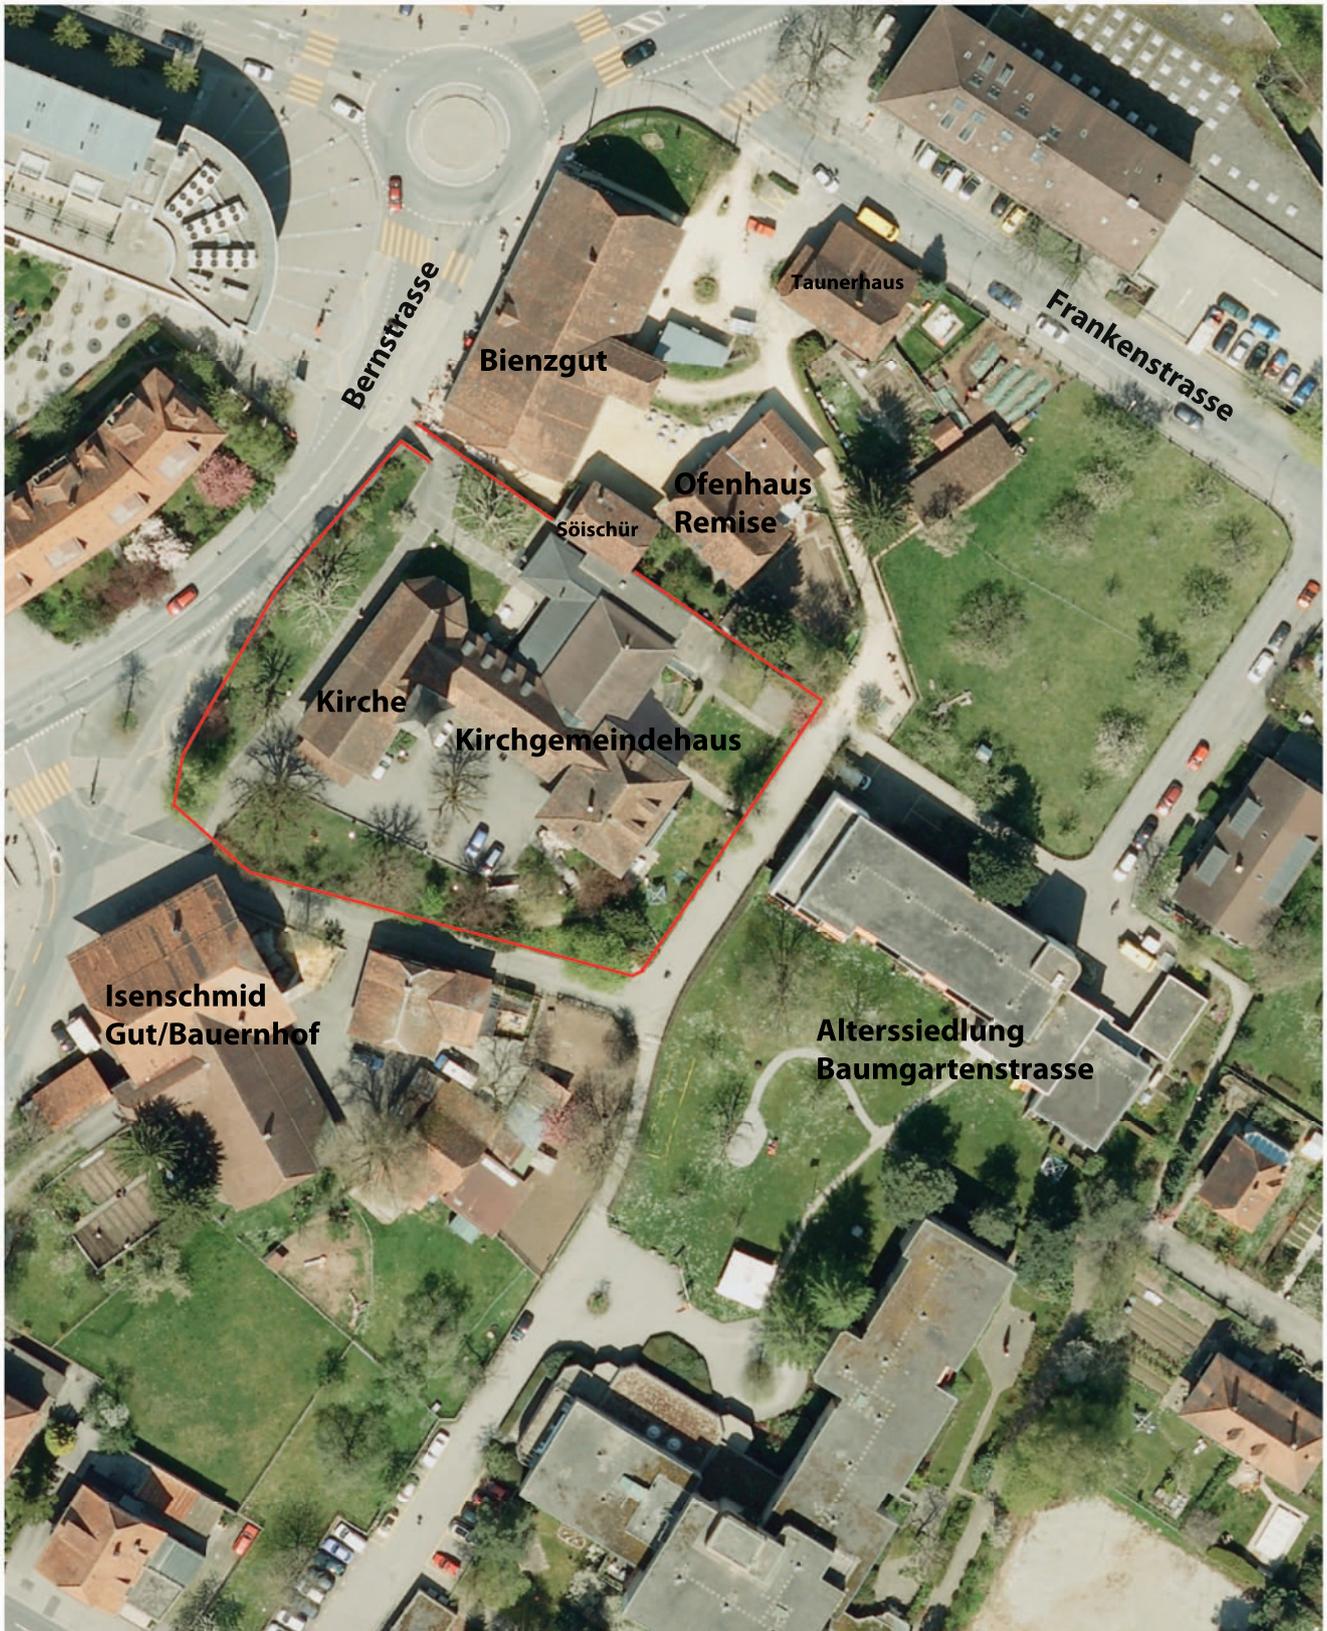
Abb. 5: Bern, Bümpliz-Kirche. Benennung der einzelnen Gebäude um den Kirchhof (rot).
Luftbild aus dem Geoportal der Stadt Bern, 5.8.2011. M. 1: 1000.

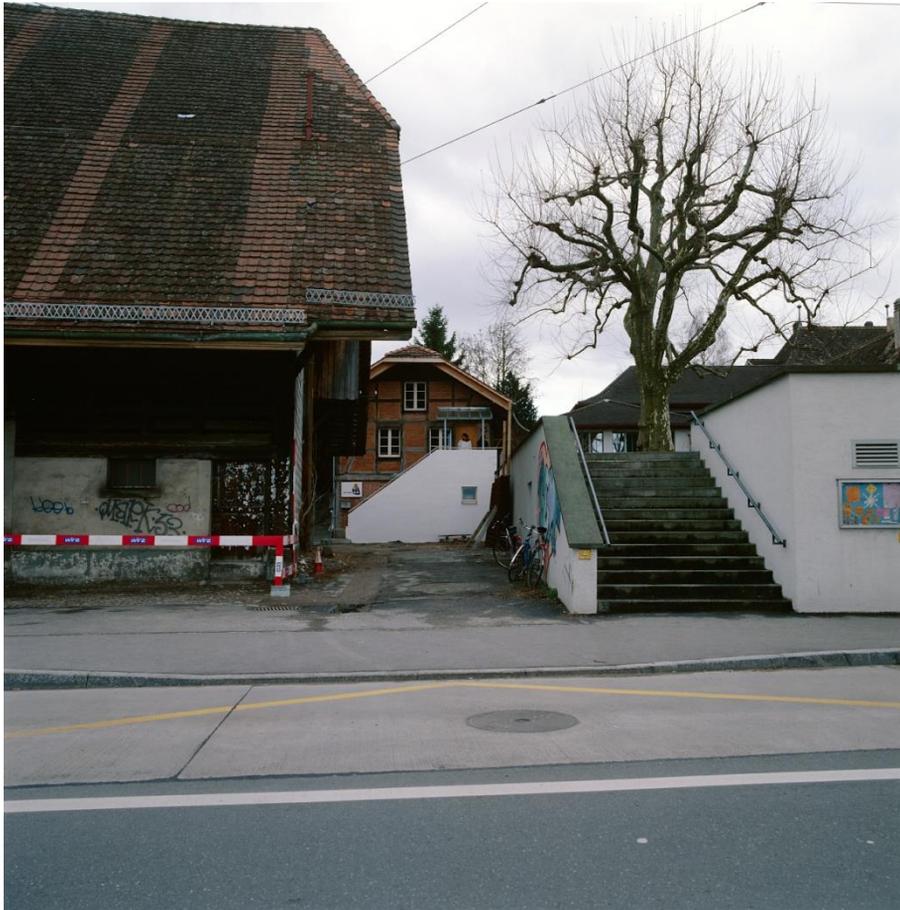
Abb. 8: Bern, Bümpliz-Kirche, Biengut. 1997. Um 1895 wird die Kirchhofmauer um zwei Meter zurückversetzt. Die topographischen Unterschiede kommen hier klar zur Geltung (1996.02,65).

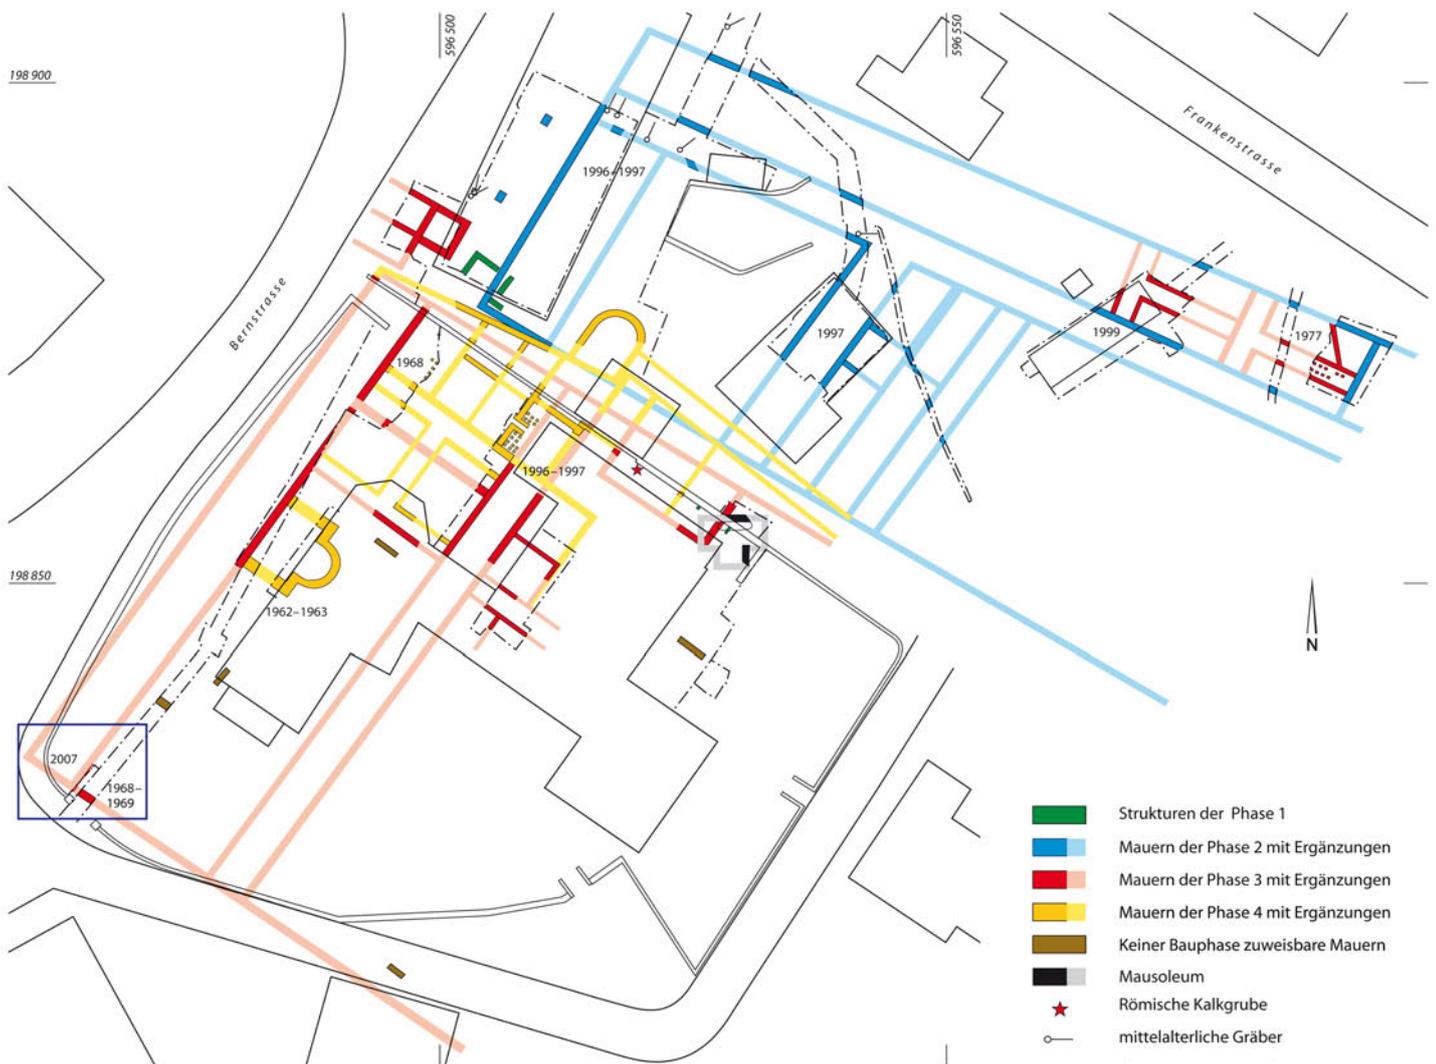
Abb. 14: Bern, Bümpliz-Kirche. Stand 2007. Gesamtplan mit den vier Phasen, welche die Vorlage zum Manuskript von Kathrin Gläser 2003 bildeten. Publikation ArchBE 2008. M. 1:750.

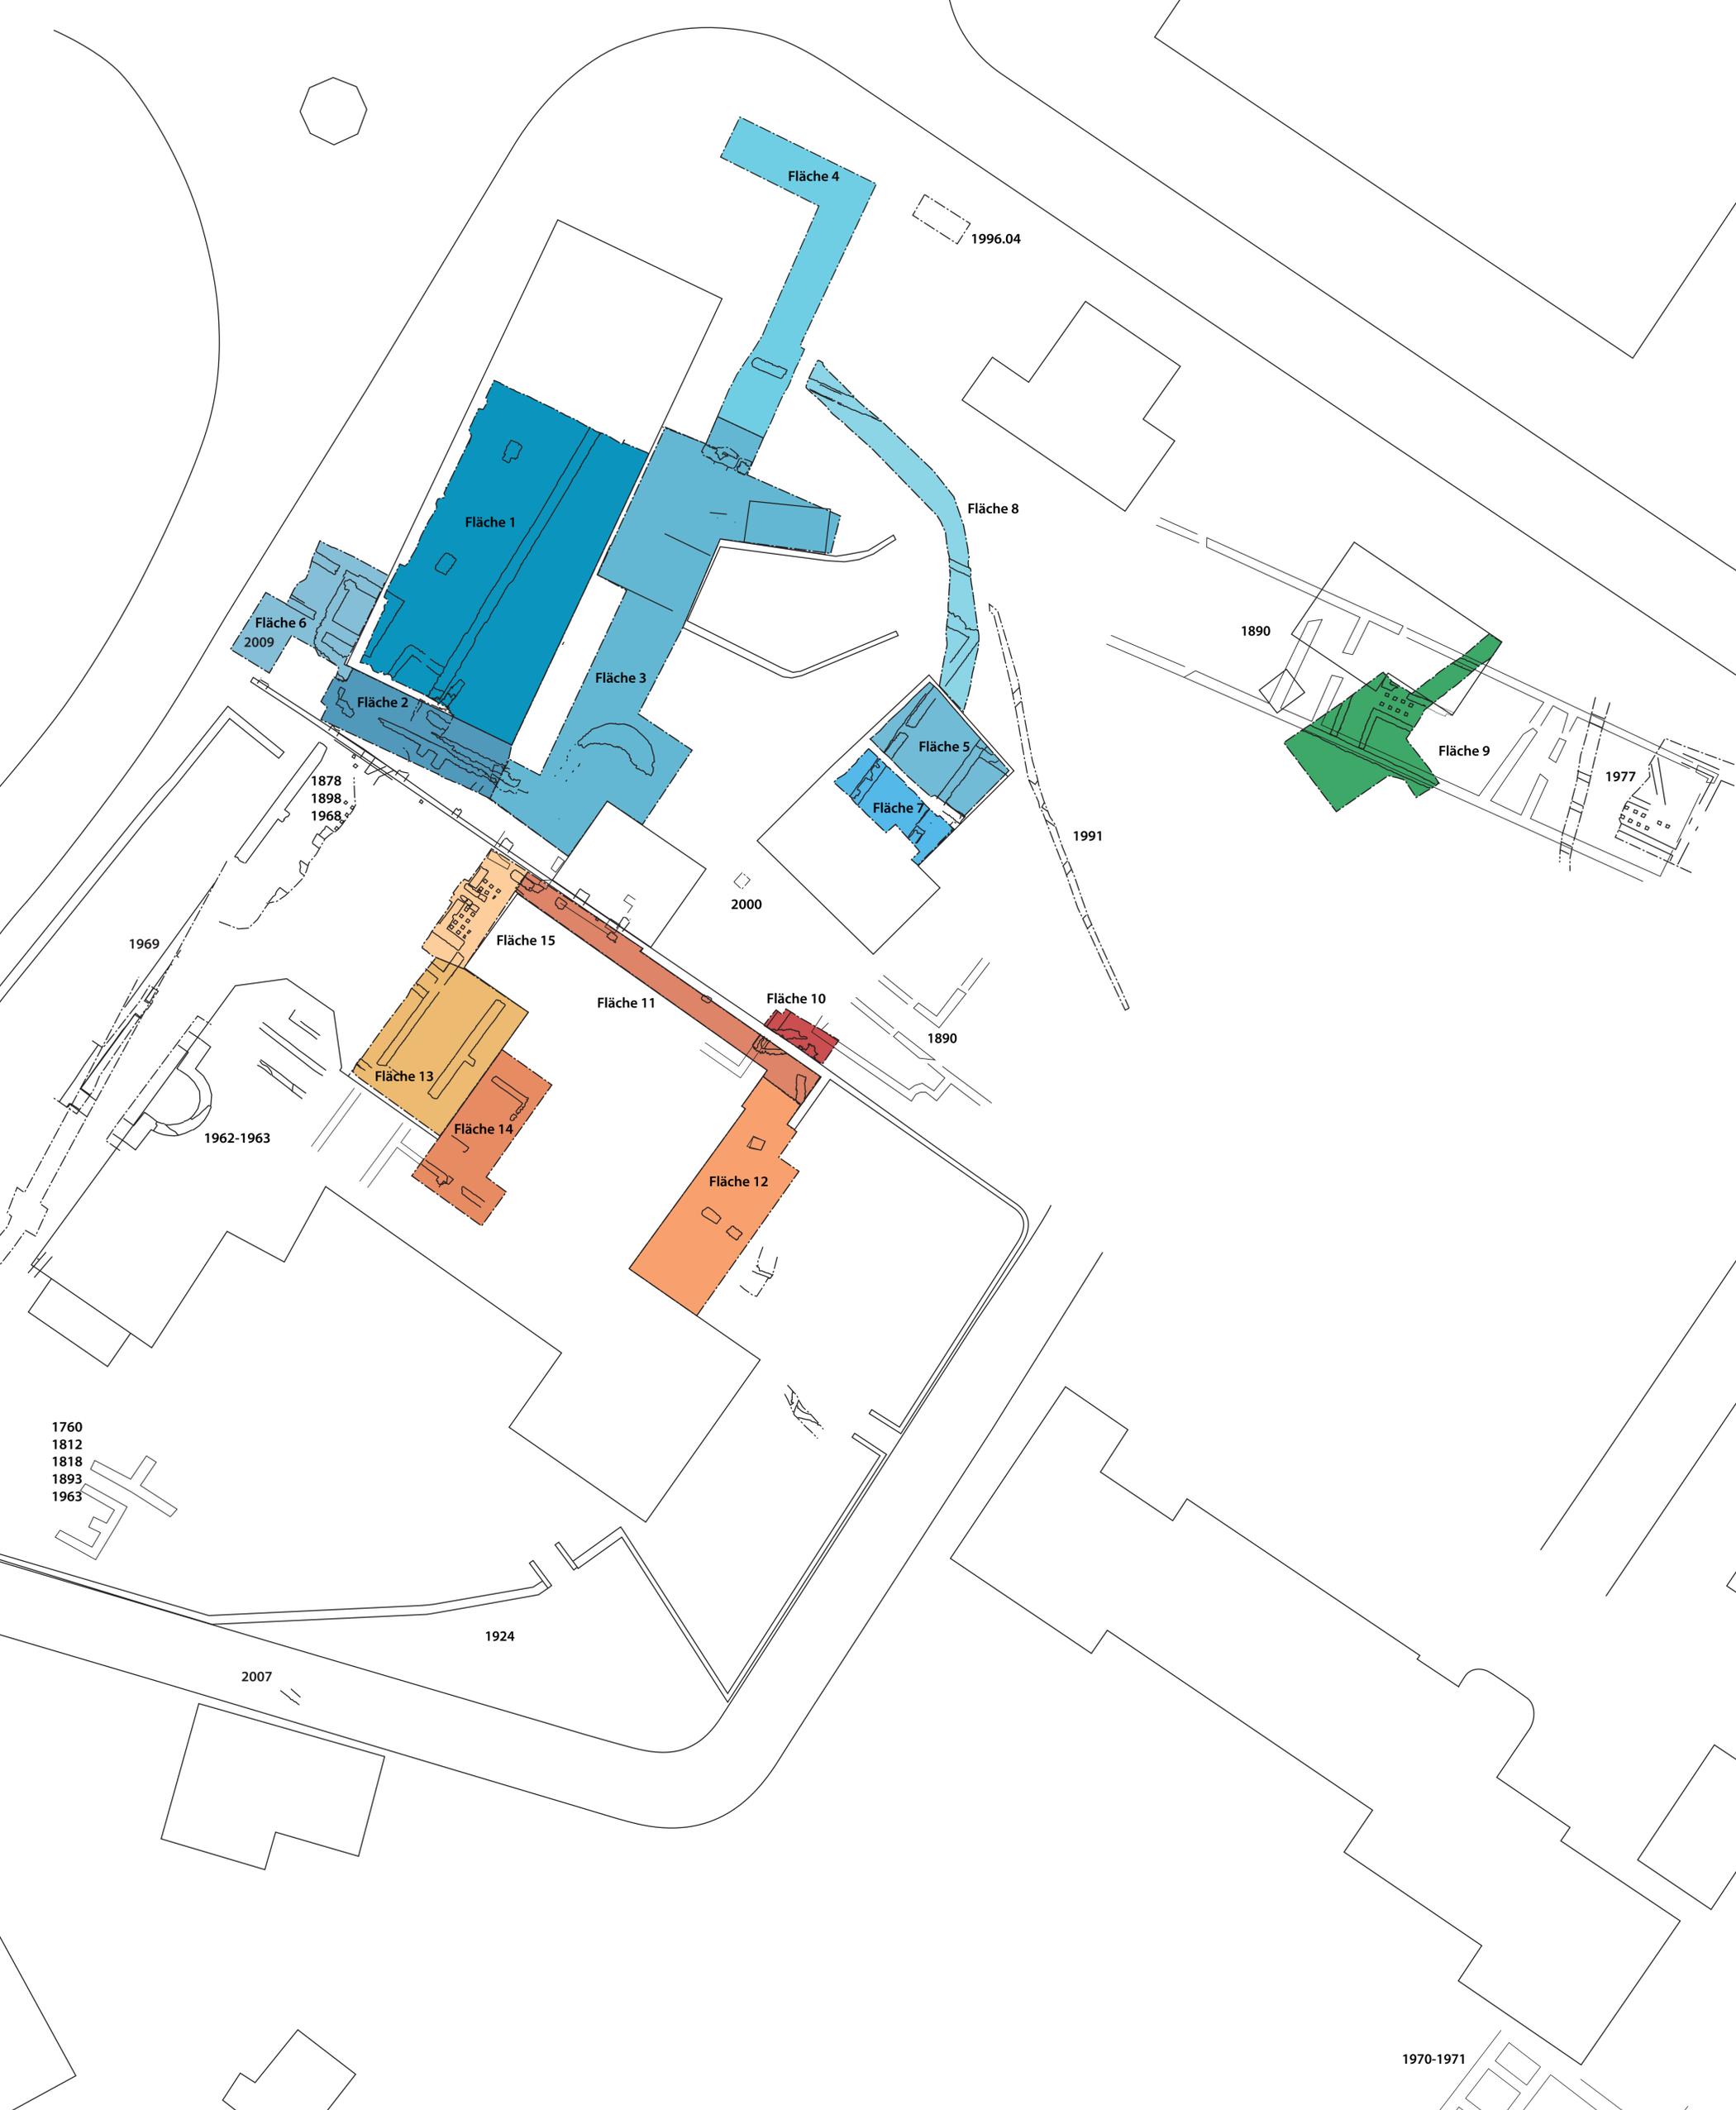
Abb. 17: Bern, Bümpliz-Kirche
Übersichtsplan der Grabungskampagnen

blau: 1996.02
orange-rot: 1997.01
brün: 1999.01

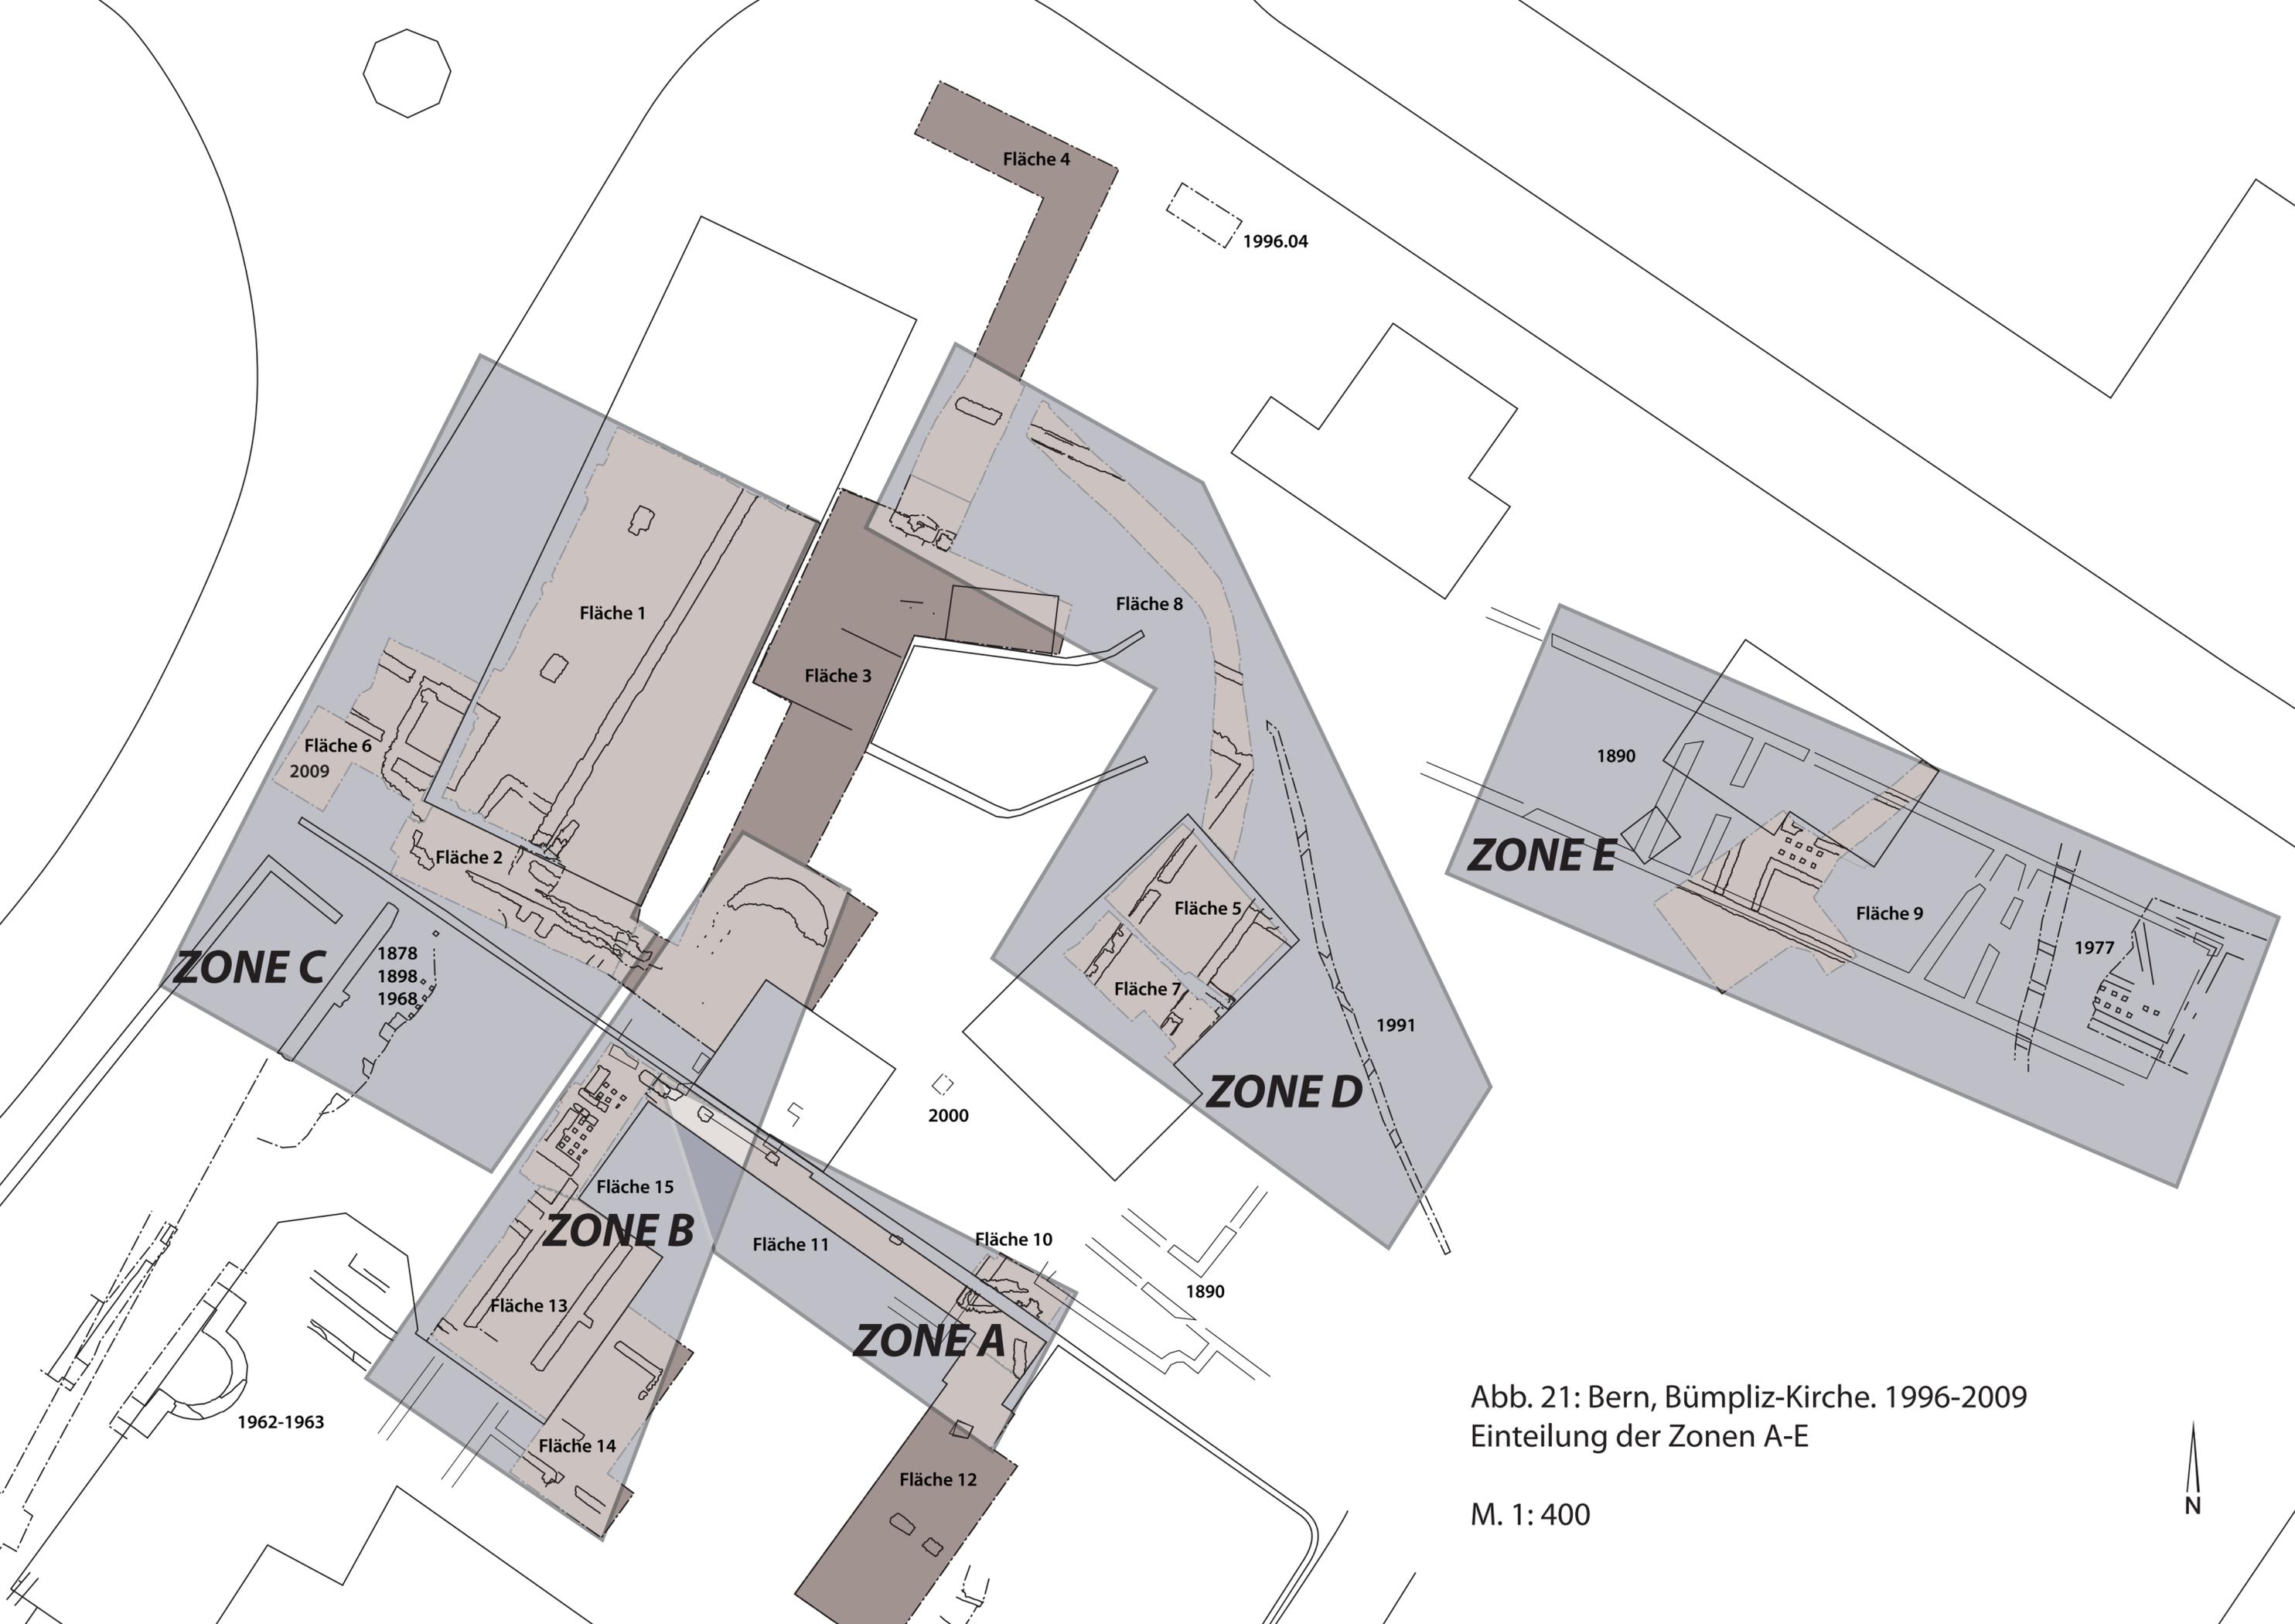
Abb. 21: Bern, Bümpliz-Kirche. 1996-2009
Einteilung der Zonen A-E

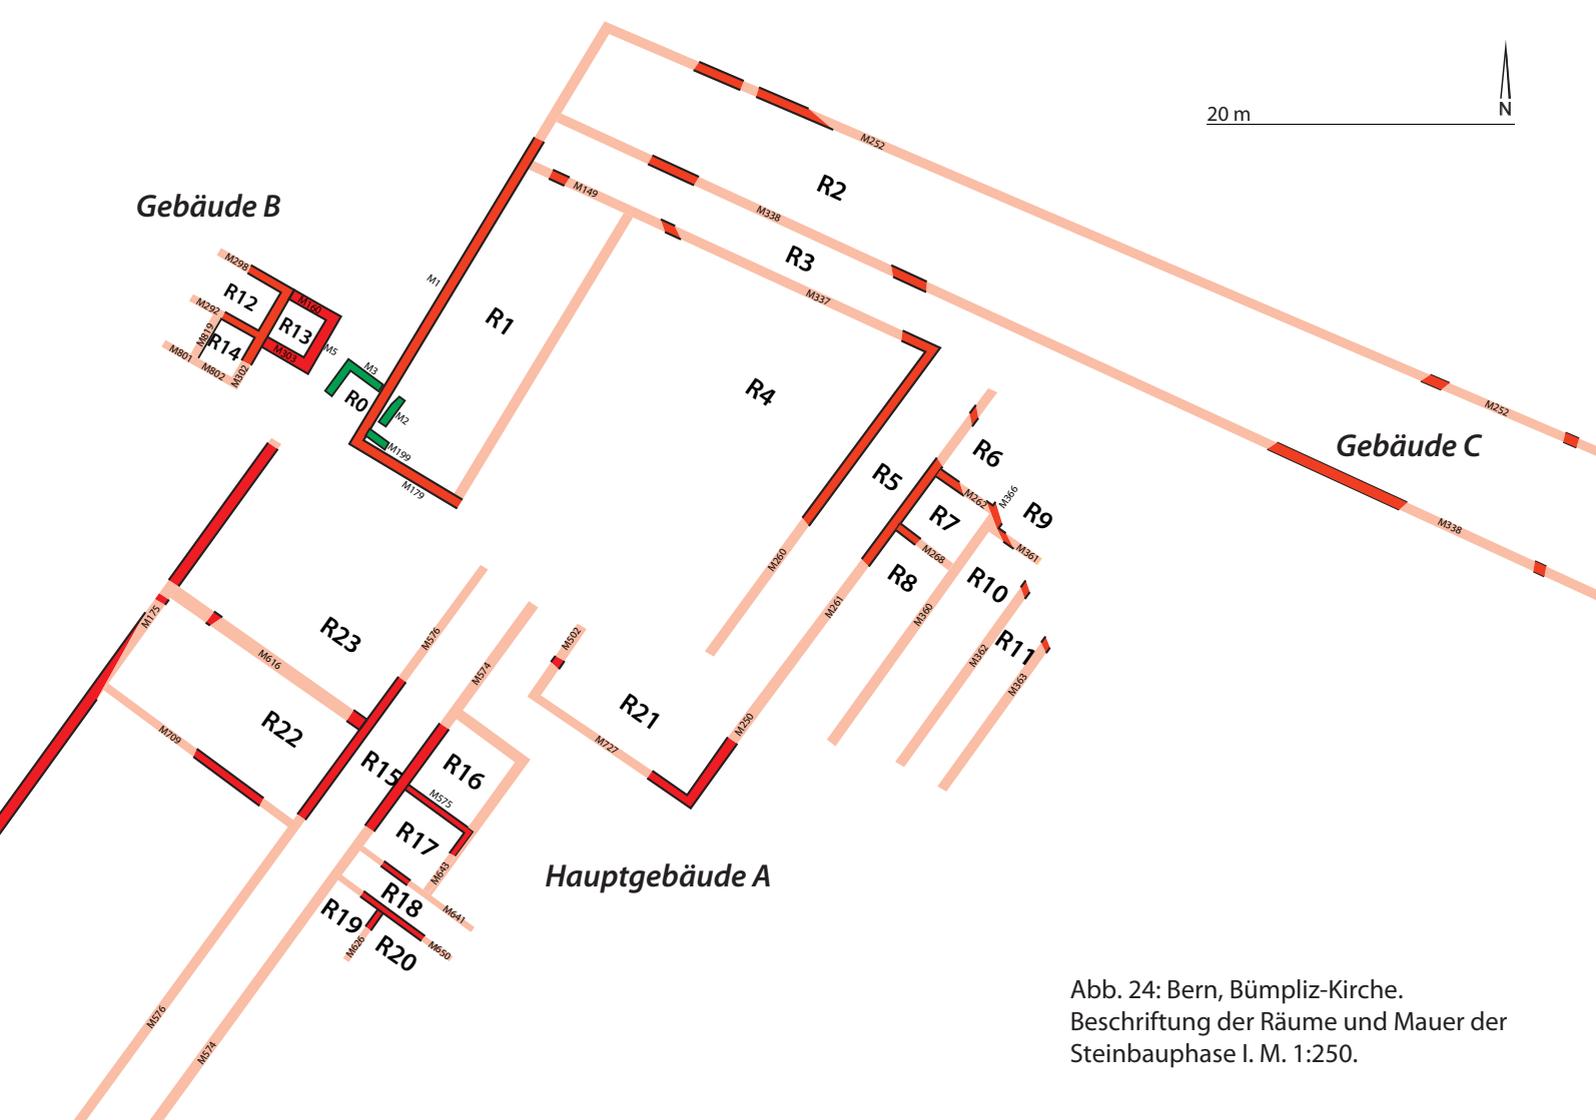
Abb. 24: Bern, Bümpliz-Kirche.
 Beschriftung der Räume und Mauer der
 Steinbauphase I. M. 1:250.

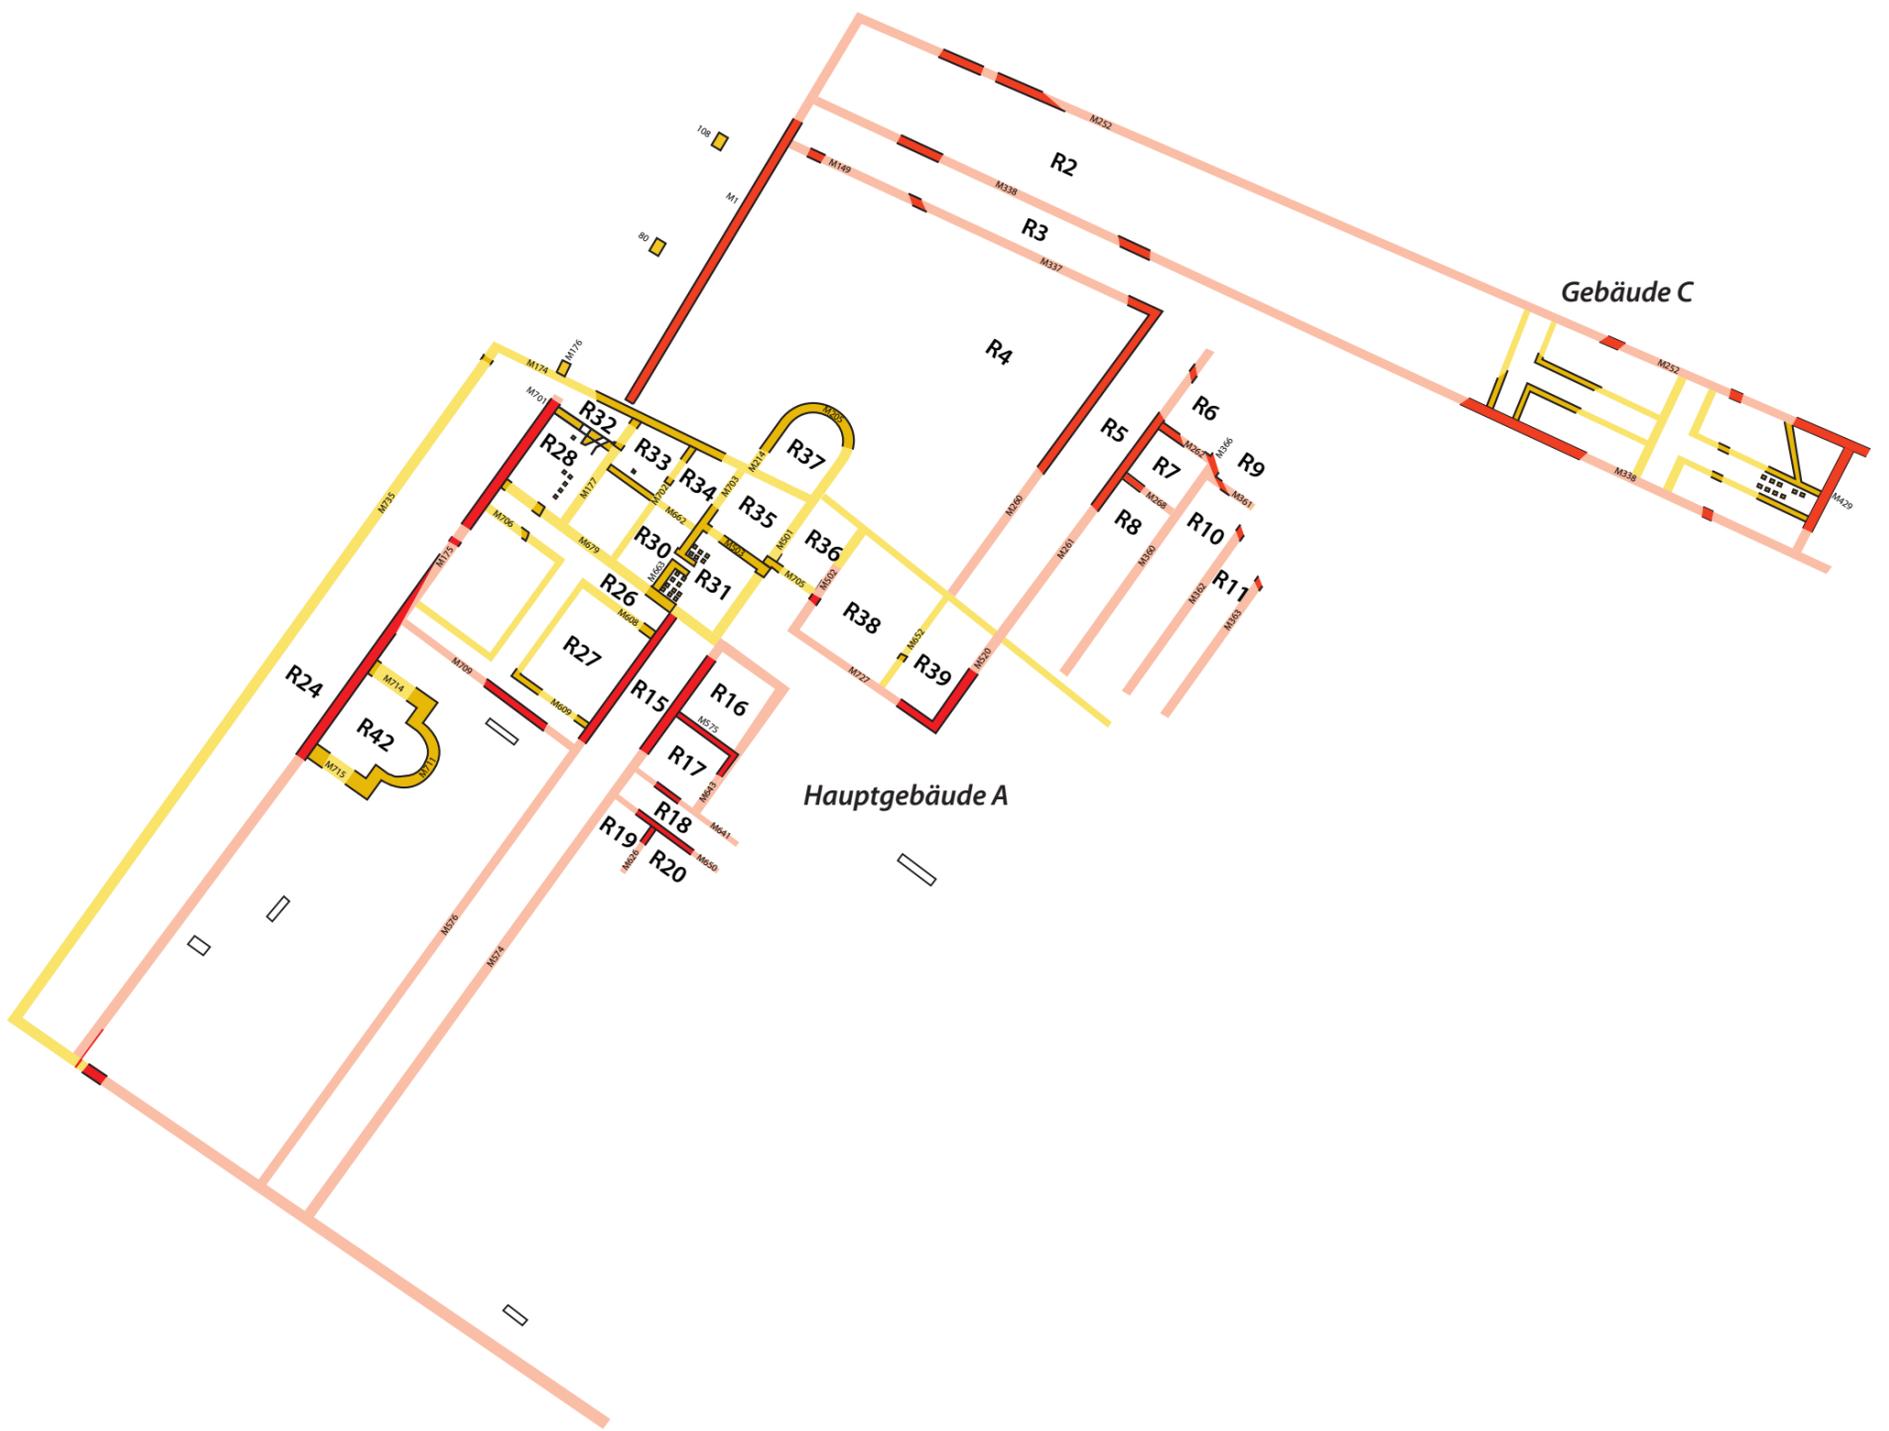
Abb. 25: Bern, Bümpliz-Kirche.
 Beschriftung der Räume und Mauer der
 Steinbauphase II. M. 1:500.

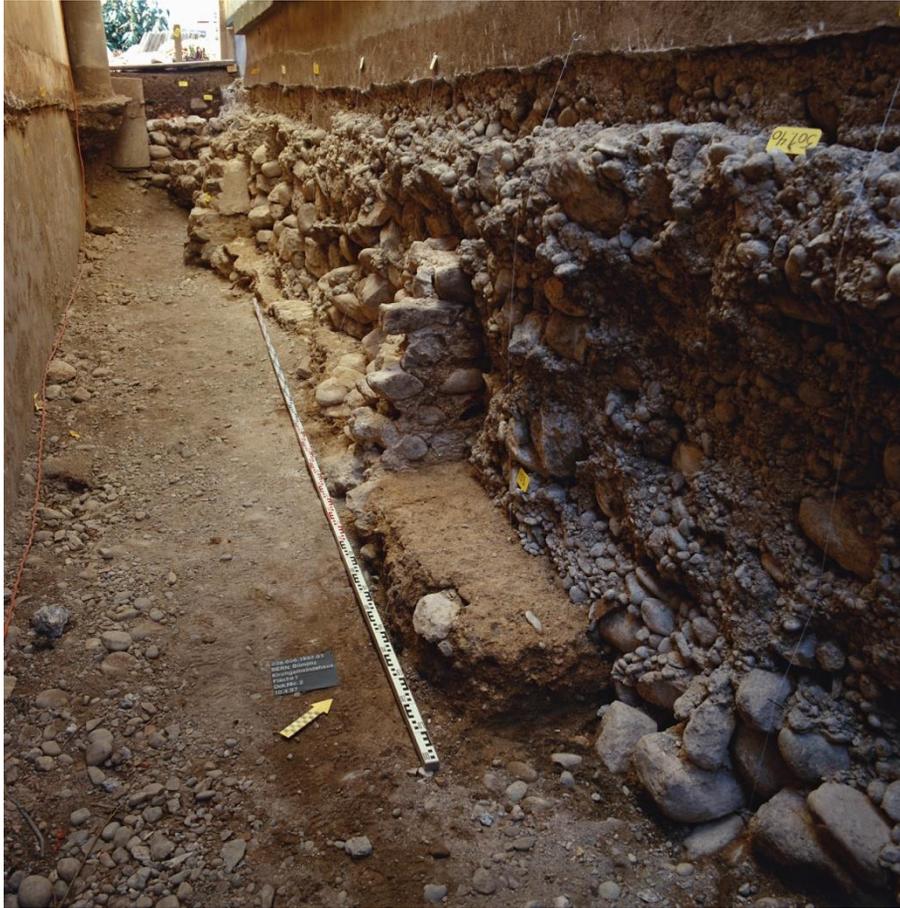
Abb. 31: Bern, Bümpliz-Kirche. 1997. Zone A. Die Mauerreste von M502 und M501 liegen unter der modernen Kirchhofmauer. Blick über die Fläche 11 gegen NW. (1997.01,7).

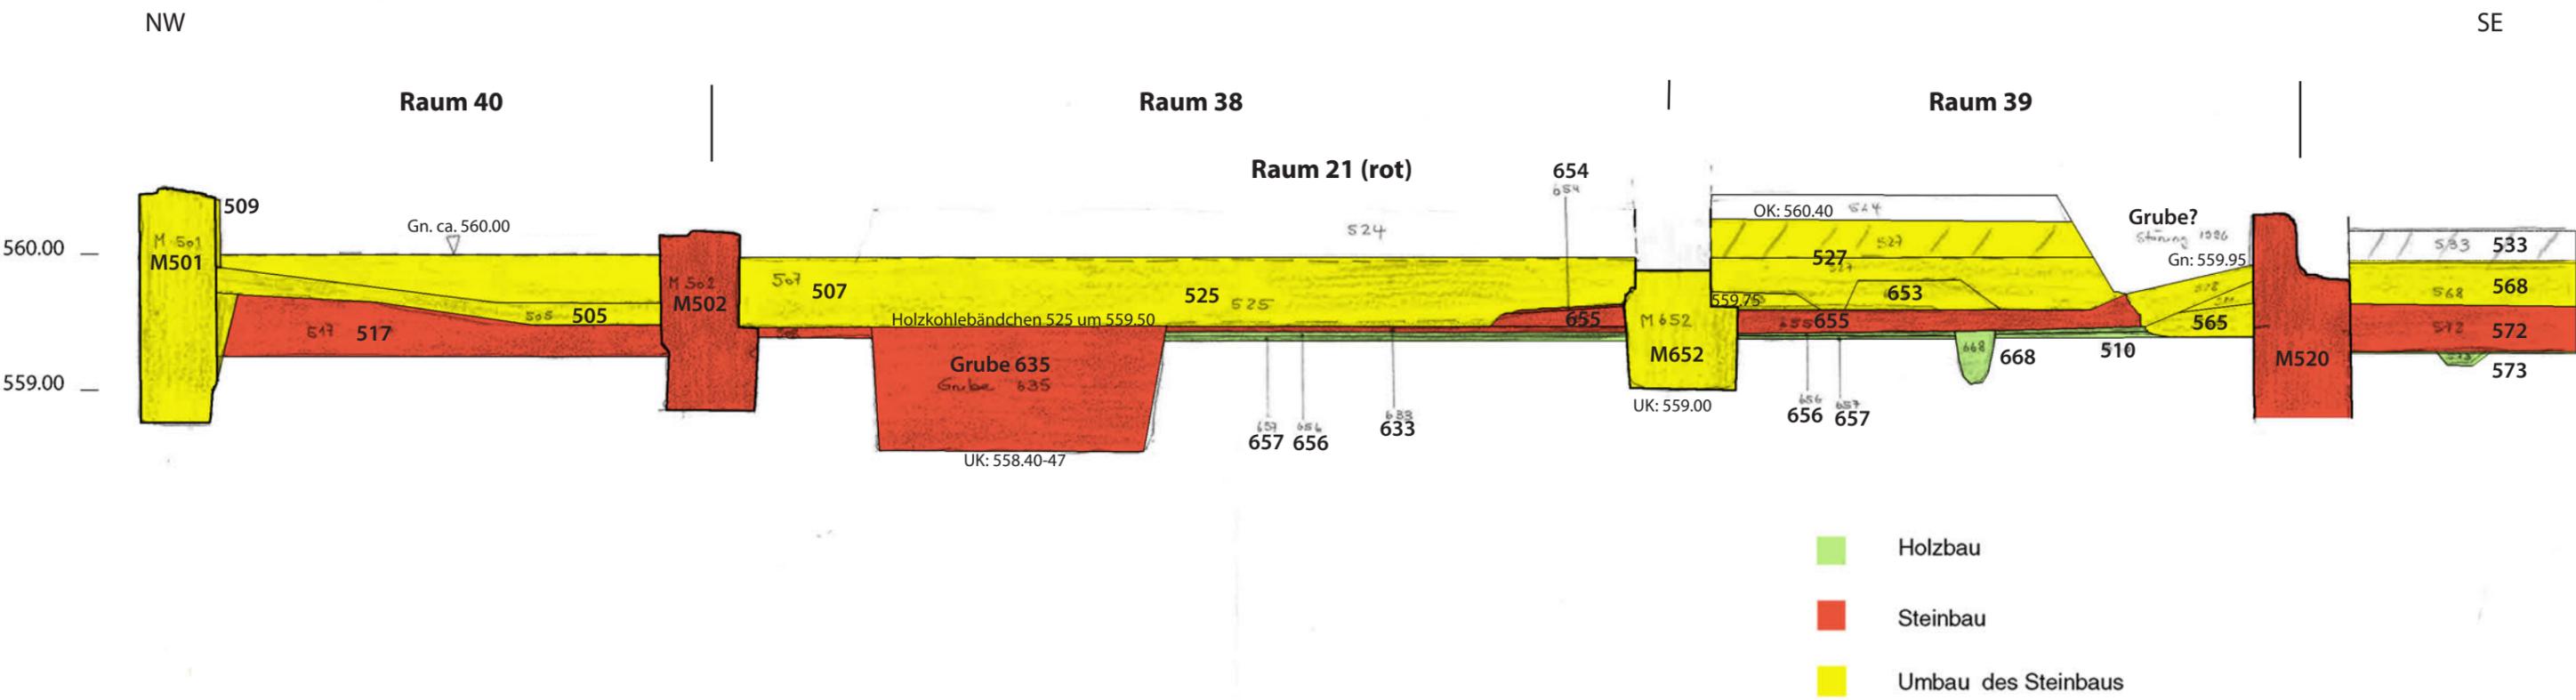
Abb. 32: Bern, Bümpliz-Kirche. Zone A. Schematisches Nordprofil auf Achse 501-502. Die drei römischen Phasen. M. ca. 1:50.

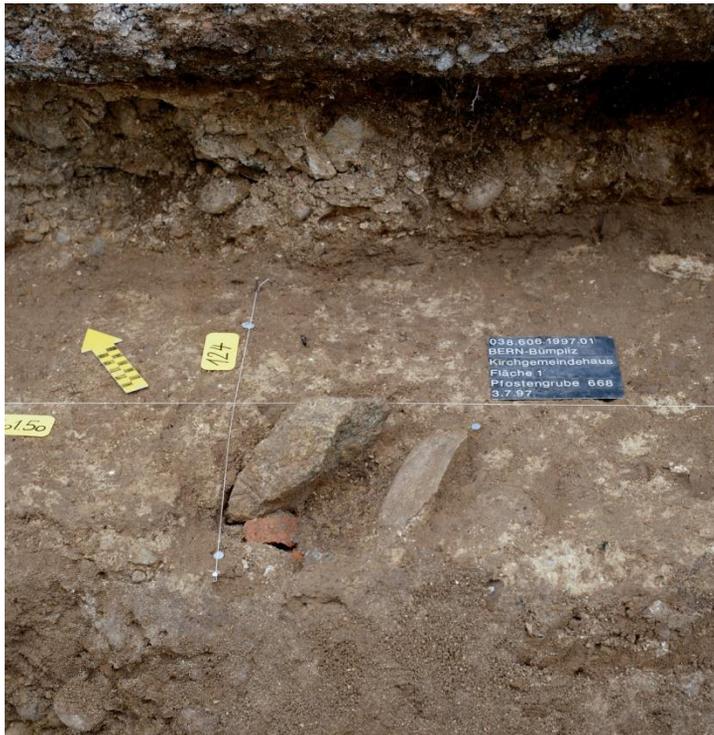
Abb. 34: Bern, Bümpliz-Kirche. 1997. Zone A. Detailansicht vom Pfostenloch 668. Wie dick der Pfosten war, kann mit den vorhandenen Keilsteinen nur ansatzweise berechnet werden: mehr als 15 cm Durchmesser wohl nicht. Ansicht von Süden (1997.01,48).

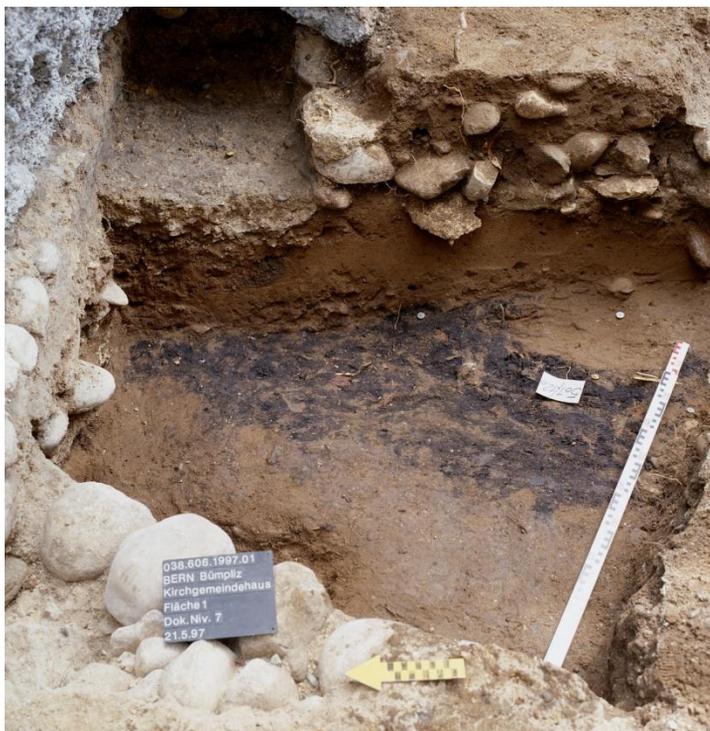
Abb. 35: Bern, Bümpliz-Kirche. 1997. Zone A. Die dunkle Schicht entspricht der Einfüllung des Balkengrabens. Unten die Mauer M520, welche parallel verläuft. Ansicht von Westen (1997.01,27).

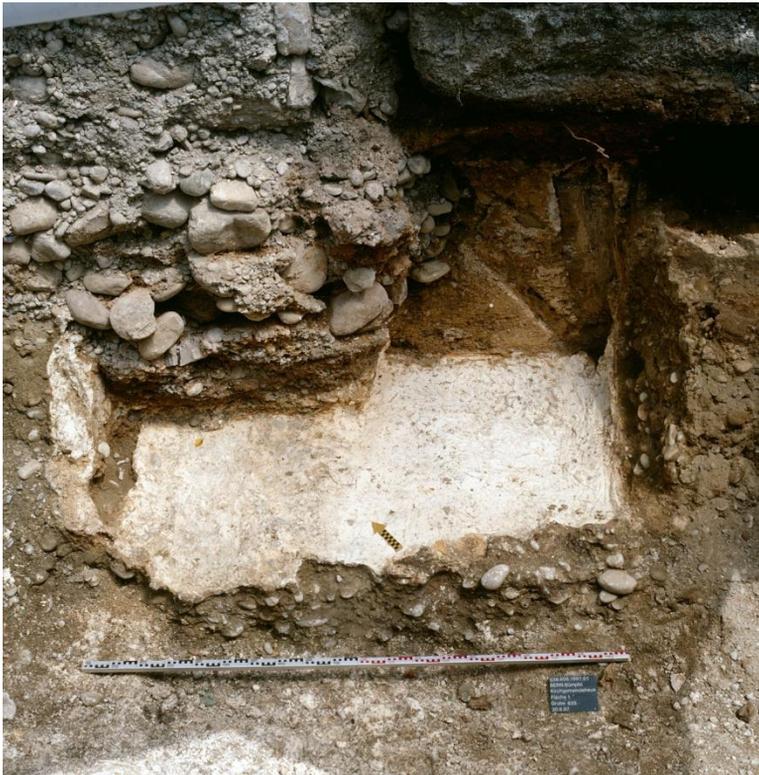
Abb. 36: Bern, Bümpliz-Kirche. 1997. Zone A. Kalksumpfgarbe 635 in Hohlform. Die Sohle und Wände mit der dicken Kalkschicht. Ansicht von Süden (1997.01,35).

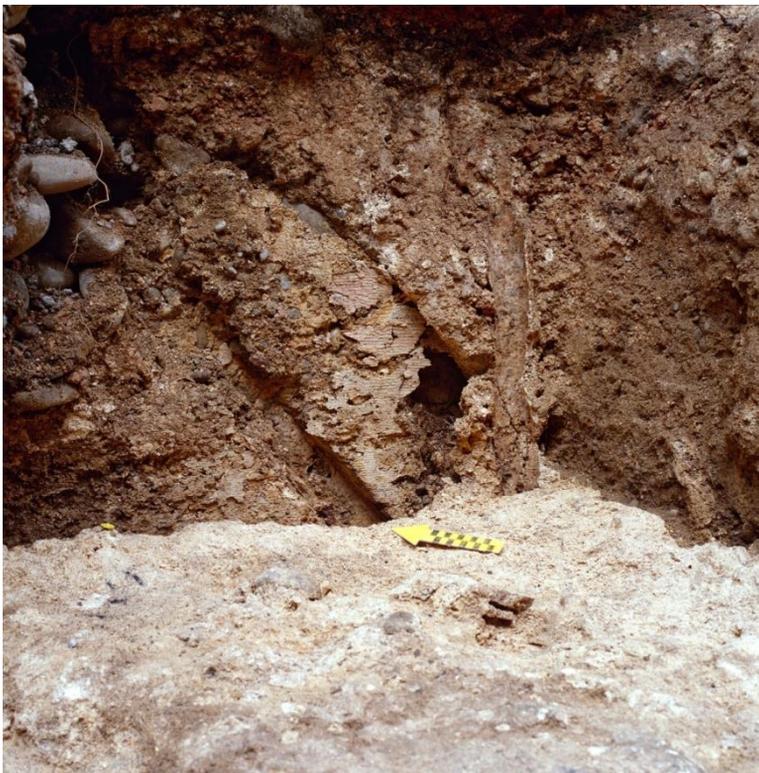
Abb. 37: Bern, Bümpliz-Kirche. 1997. Zone A. Die Abdrücke des Eckpfostens und der Wandbretter der Grube 635. Ansicht von Osten (1997.01,37).

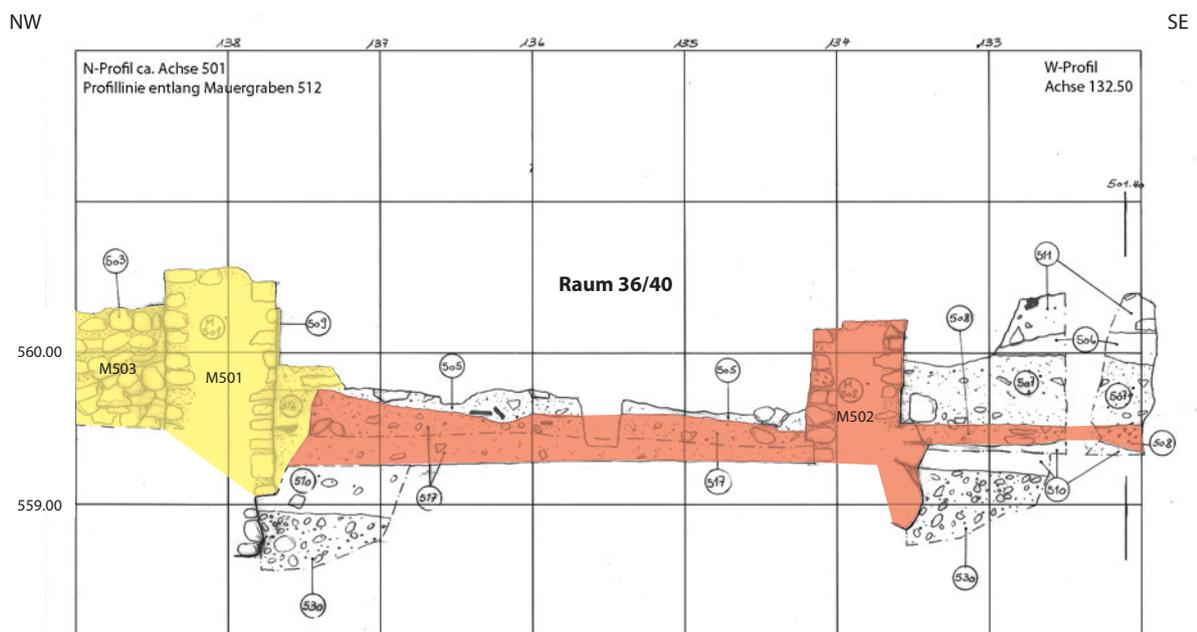
Abb. 38: Bern, Bümpliz-Kirche. 1997. Zone A. Raum 36/40. Profil durch die Mauer M502 und die zugehörigen Schichten (rot). Die jüngeren Mauern M501 und M503 (gelb) schneiden diese Schichten. Sieh auch Zone B, Phase B2. M.1:50.
