Die römische Villa: Bern-Bümpliz, Mauritiuskirche Auswertung der Grabungen 1996 bis 1999

Ein Beitrag zur römischen Siedlungsgeschichte im helvetischen Aareraum

Anhang, Band II

Masterarbeit in „Archäologie Europas“ vorgelegt bei
Prof. Dr. Christa Ebnöther-El Haddad

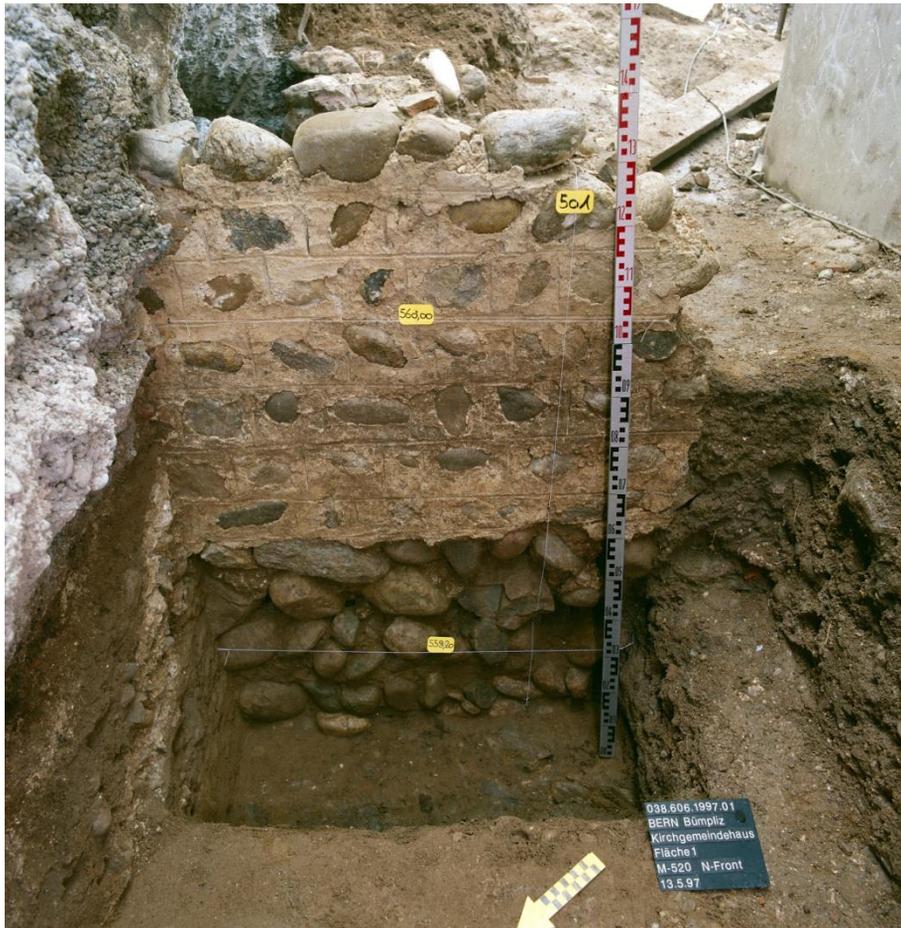
Abb. 39: Bern, Bümpliz-Kirche. 1997. Zone A. Mauer M520 Westfront mit Fugenstrich (1997.01,63).

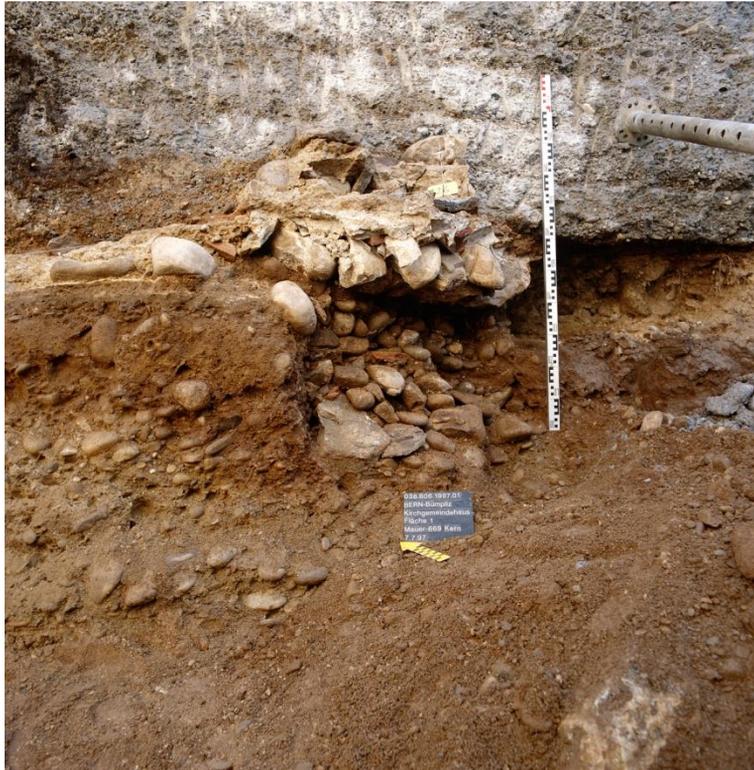
Abb. 41: Bern, Bümpliz-Kirche. 1997. Zone A. Mauer M652. Ansicht von Süden, vgl. Abb. 40 (1997.01,44).

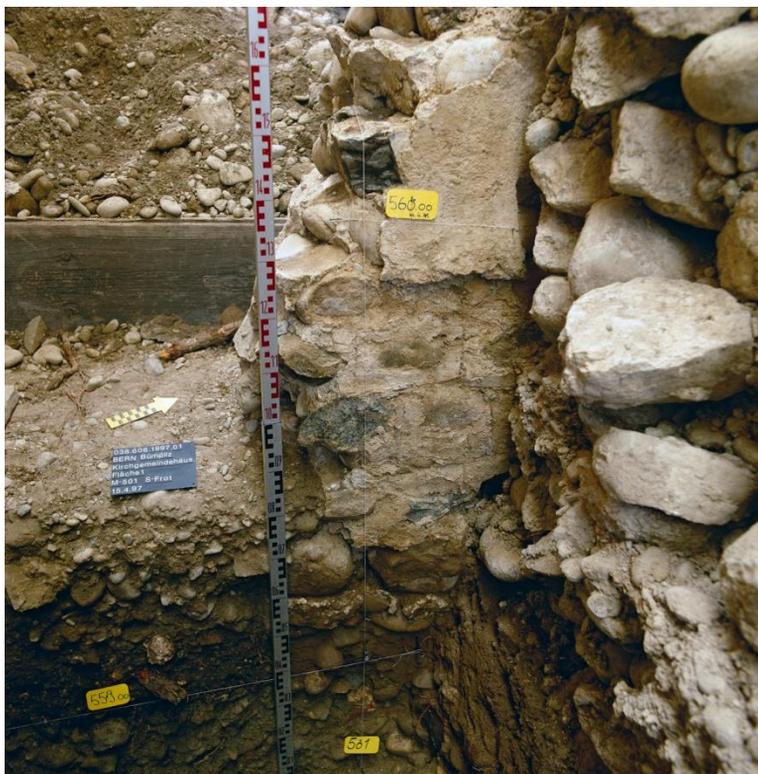
Abb. 42: Bern, Bümpliz-Kirche. 1997. Zone A. Die Ostfront von M501 zeigt, wie über der alten Fugenstrichmauer später ein Verputz angebracht wurde. Die Unterkante liegt bis knapp unter 560 müM. (1997.01,52).

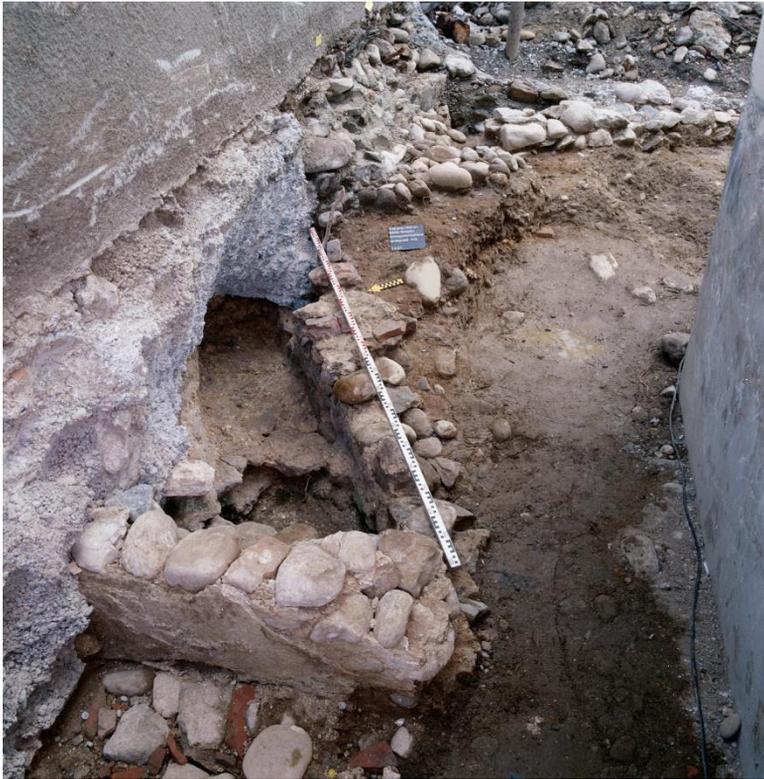
Abb. 44: Bern, Bümpliz-Kirche. 1997. Zone A. Blick nach Osten über die Grabungsfläche zwischen Kirchgemeindehaus und Friedhofmauer. Das Grab 519 und dazu im rechten Winkel die Mauer M535, siehe Abb. 49 (1997.01,72).

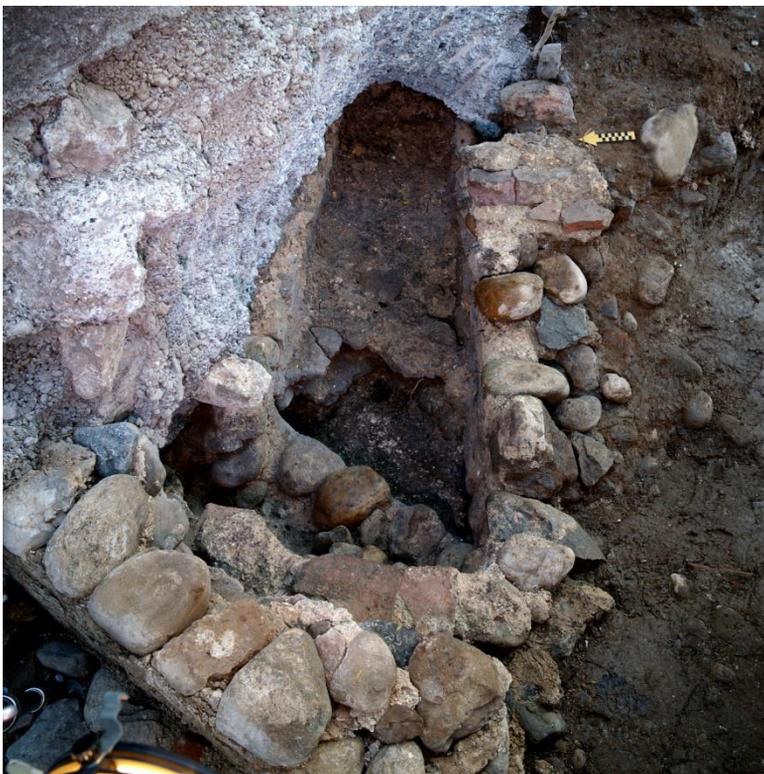
Abb. 45: Bern, Bümpliz-Kirche. 1997. Zone A. Plan der Grabgrube 519, welche über die römische Mauer M520 gebaut wird. Störung im Westteil. (1997.01,74).

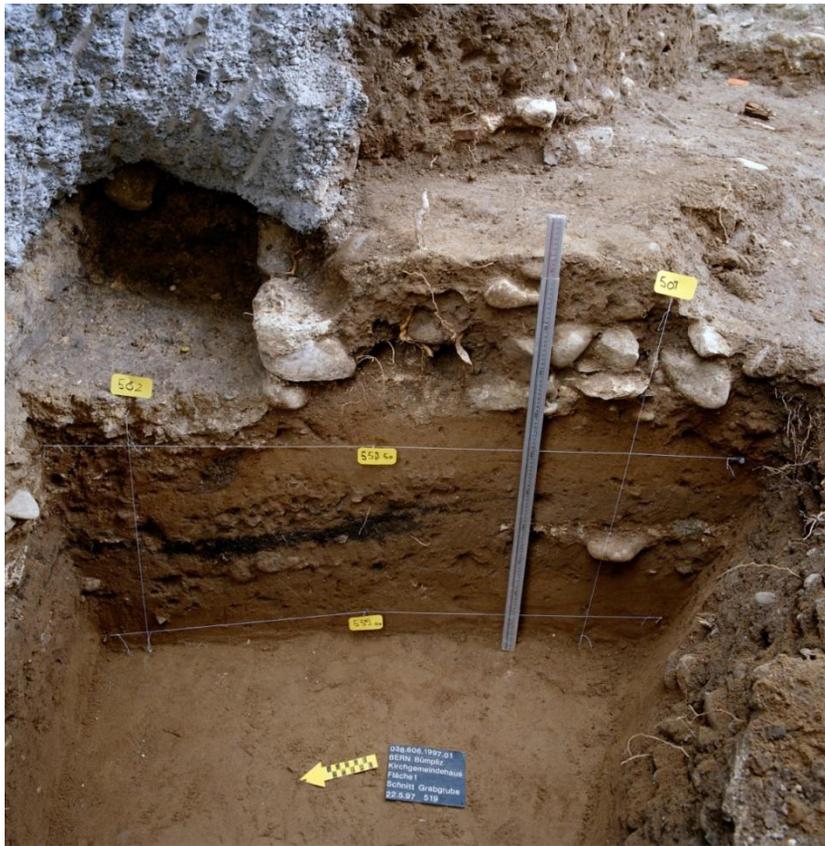
Abb. 47: Bern, Bümpliz-Kirche. 1997. Zone A. Westprofil durch Grab 519 und unterhalb der Balkengraben 573 (1997.01,77).

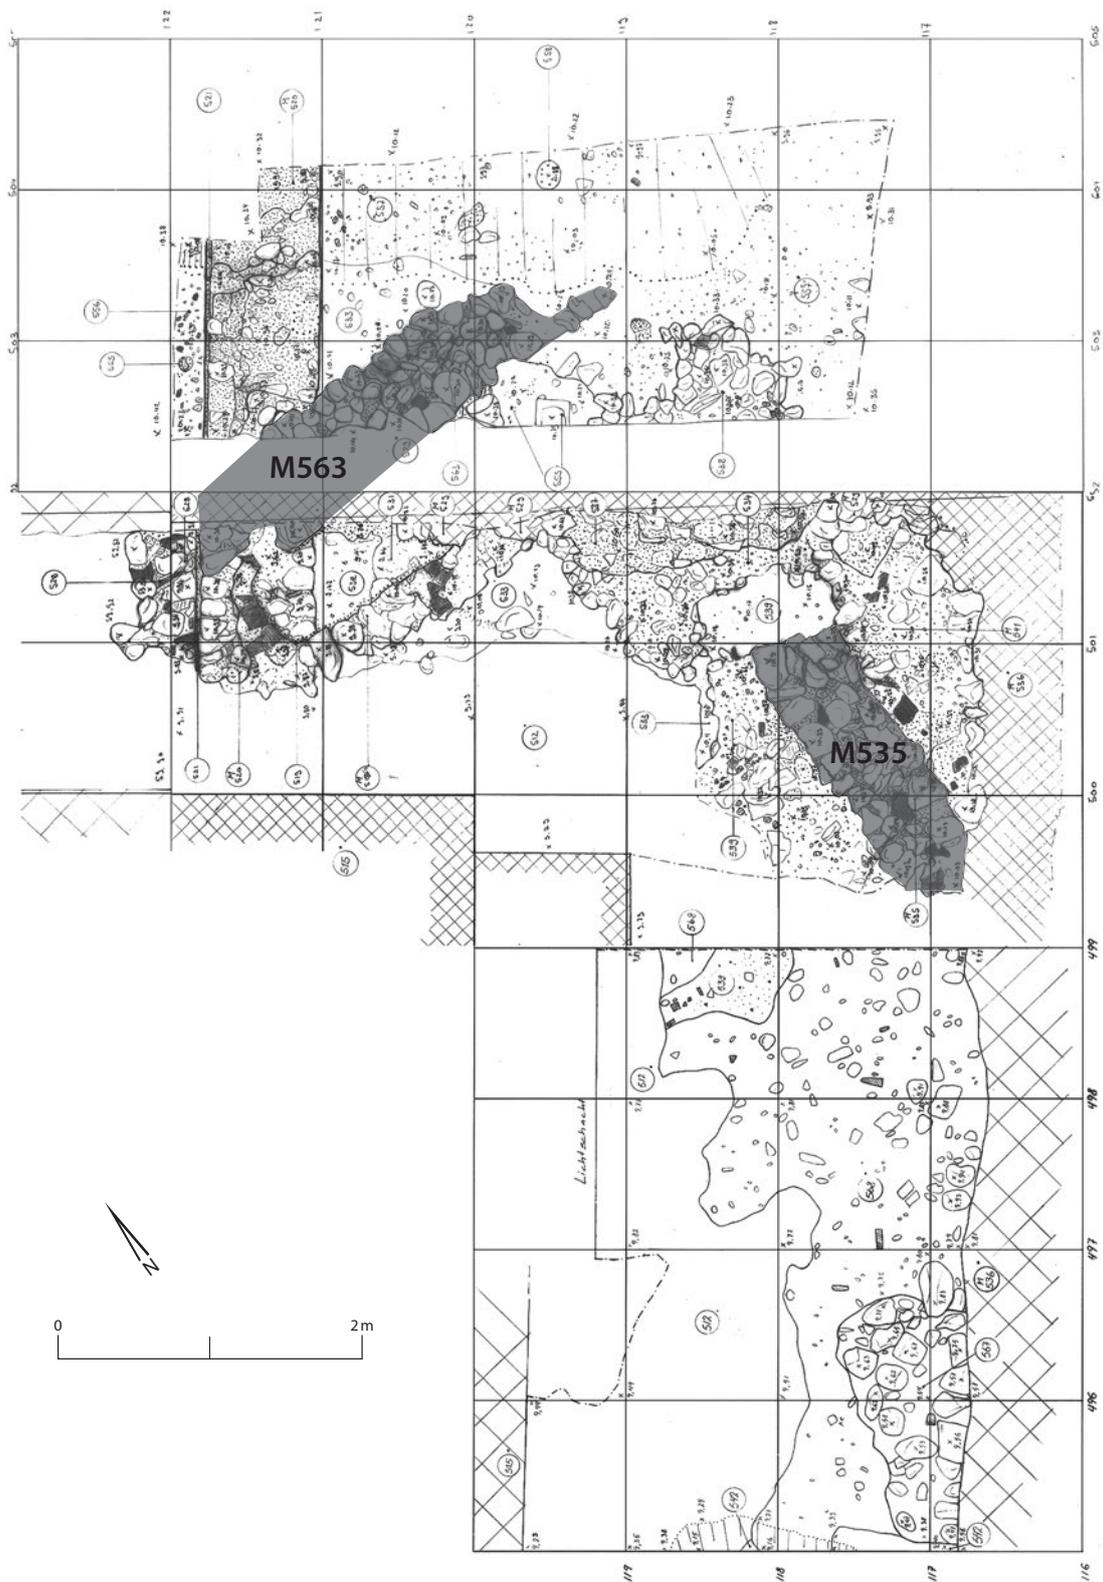
Abb. 49: Bern, Bümlpliz-Kirche. 1997. Zone A. Phase A4. Die Reste der Mauern 535 und 563 stehen im rechten Winkel zueinander. M. 1:50.

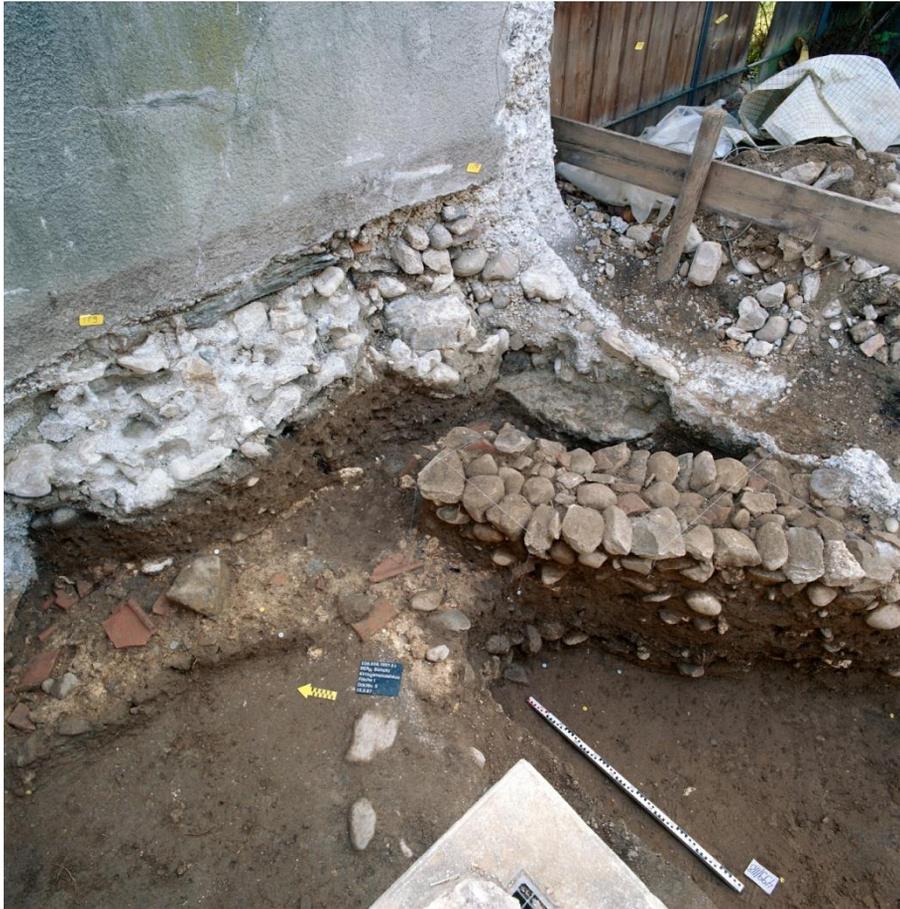
Abb. 50: Bern, Bümpliz-Kirche. 1997. Zone A. Die Ecke der Mauer 535 wird unterbrochen durch zwei Pfostengruben 548 und 549 (1997.01,25).

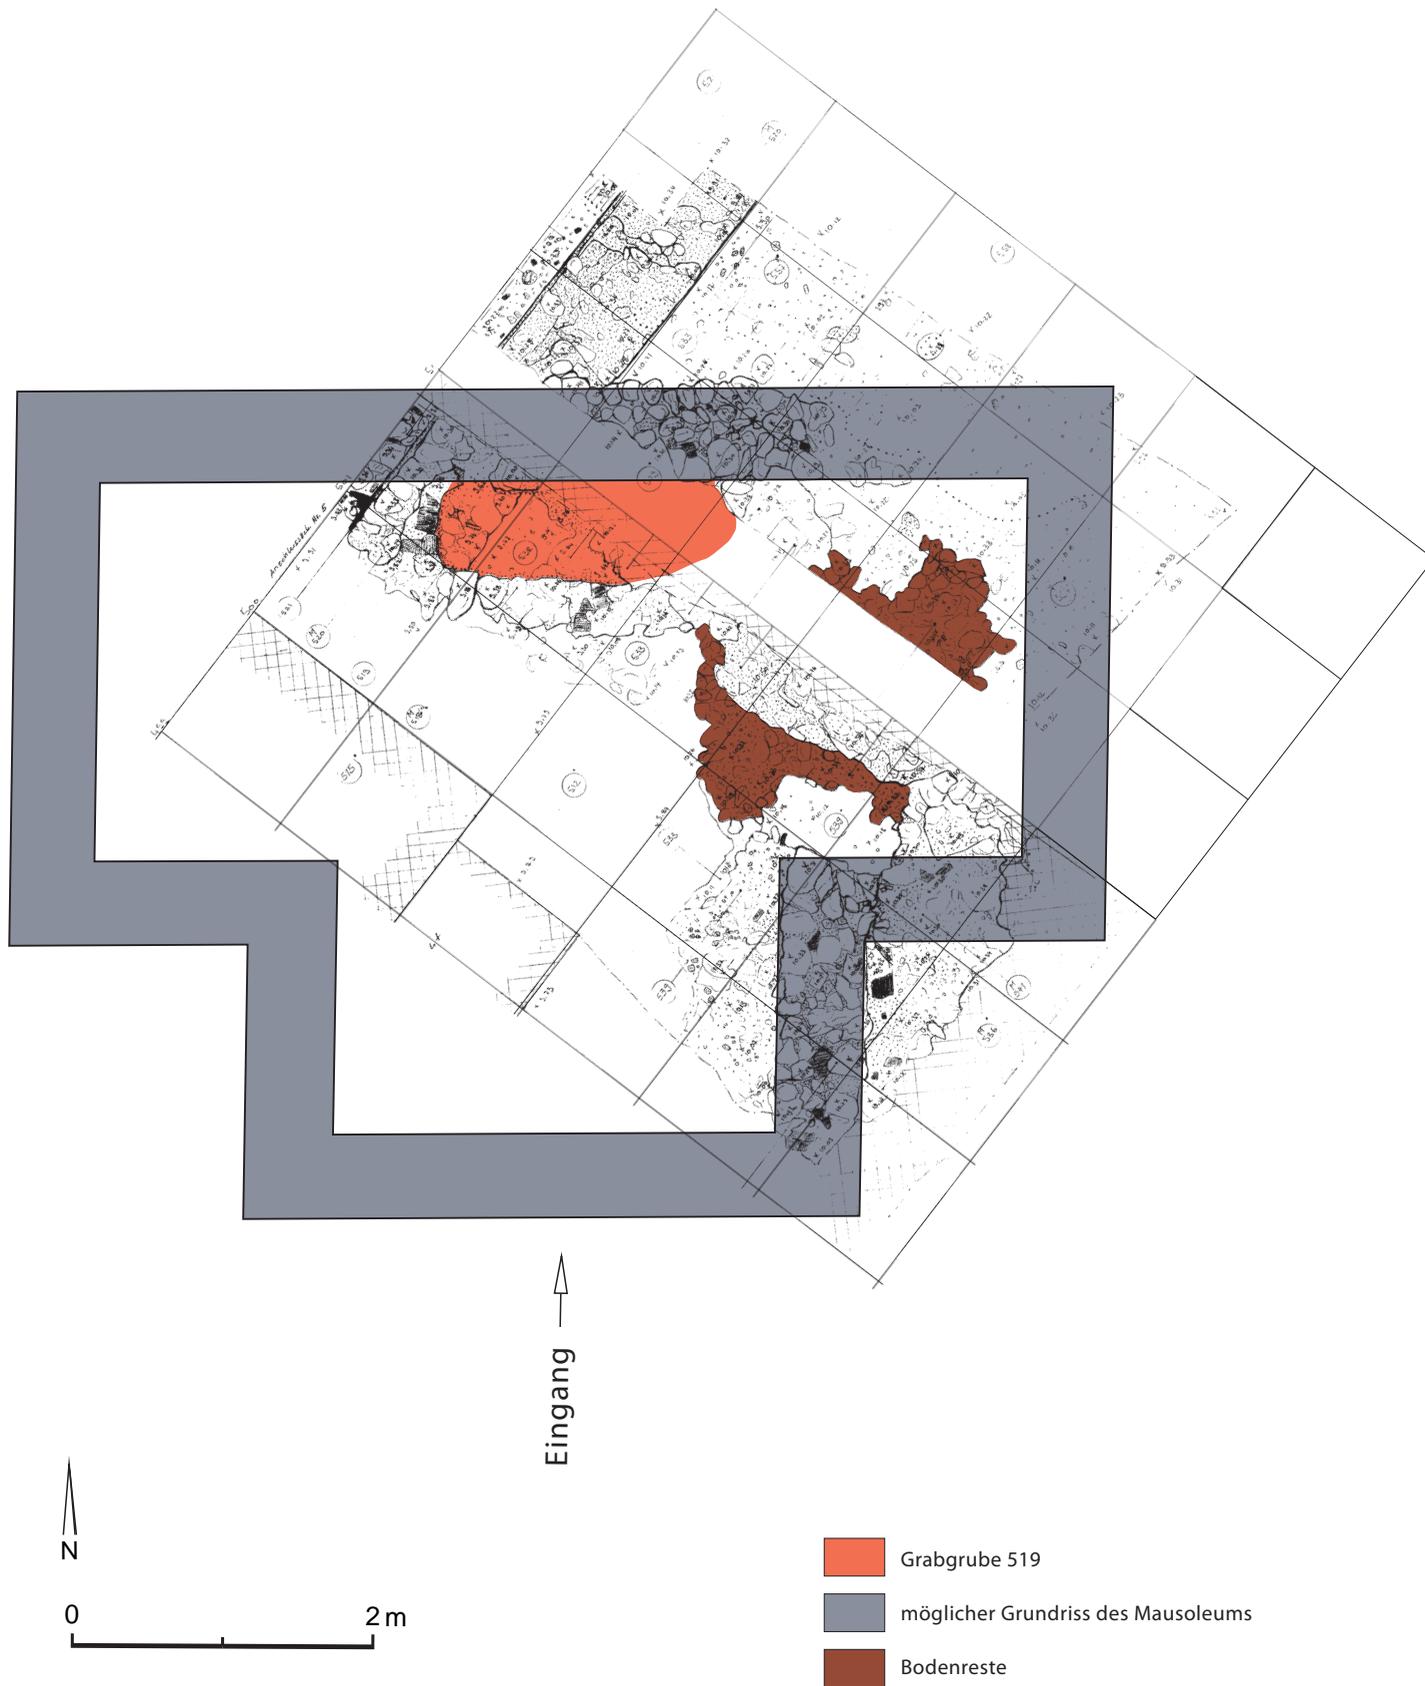
Abb. 51: Bern, Bümlpliz-Kirche. 1963 und 1997. Zone A. Rekonstruktion des Mausoleums (2001). Die Ost-West ausgerichtete Grabgrube 519 liegt zentral zum Eingang von Süden. M. 1:50.

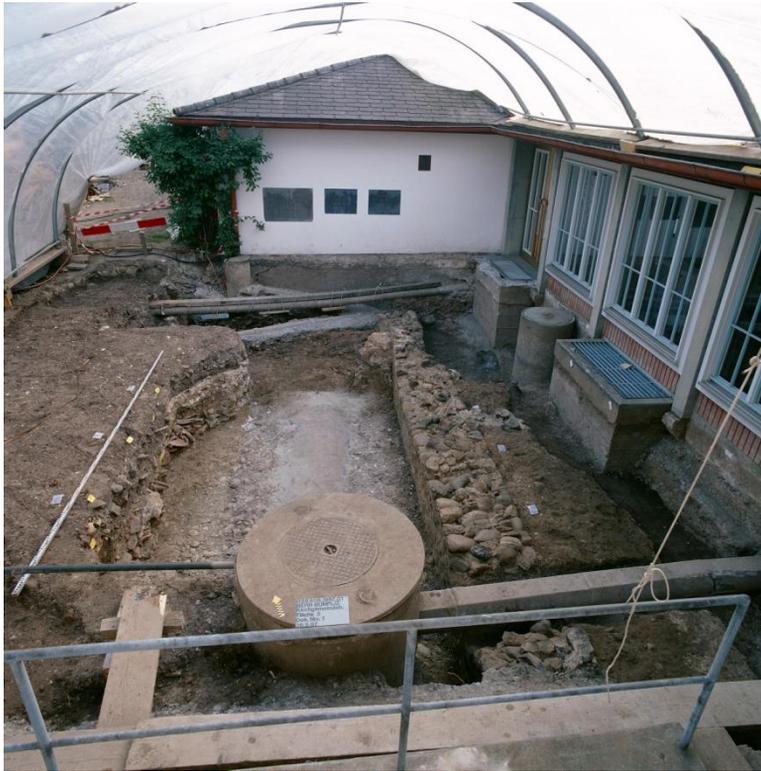
Abb. 52: Bern, Bümpliz-Kirche. 1997. Zone B. Ansicht der Fläche 13 von Süden. Massive Störung durch den Öltank (1997.01,91).

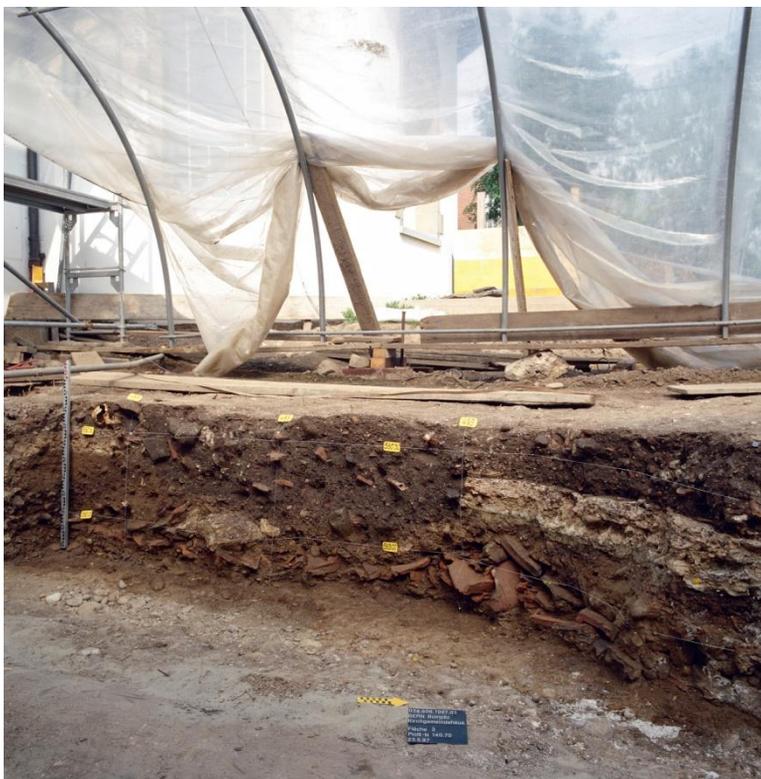
Abb. 53: Bern, Bümpliz-Kirche. 1997. Zone B. Das Westprofil in Raum 15 schneidet exakt ein Grab (1997.01,111).

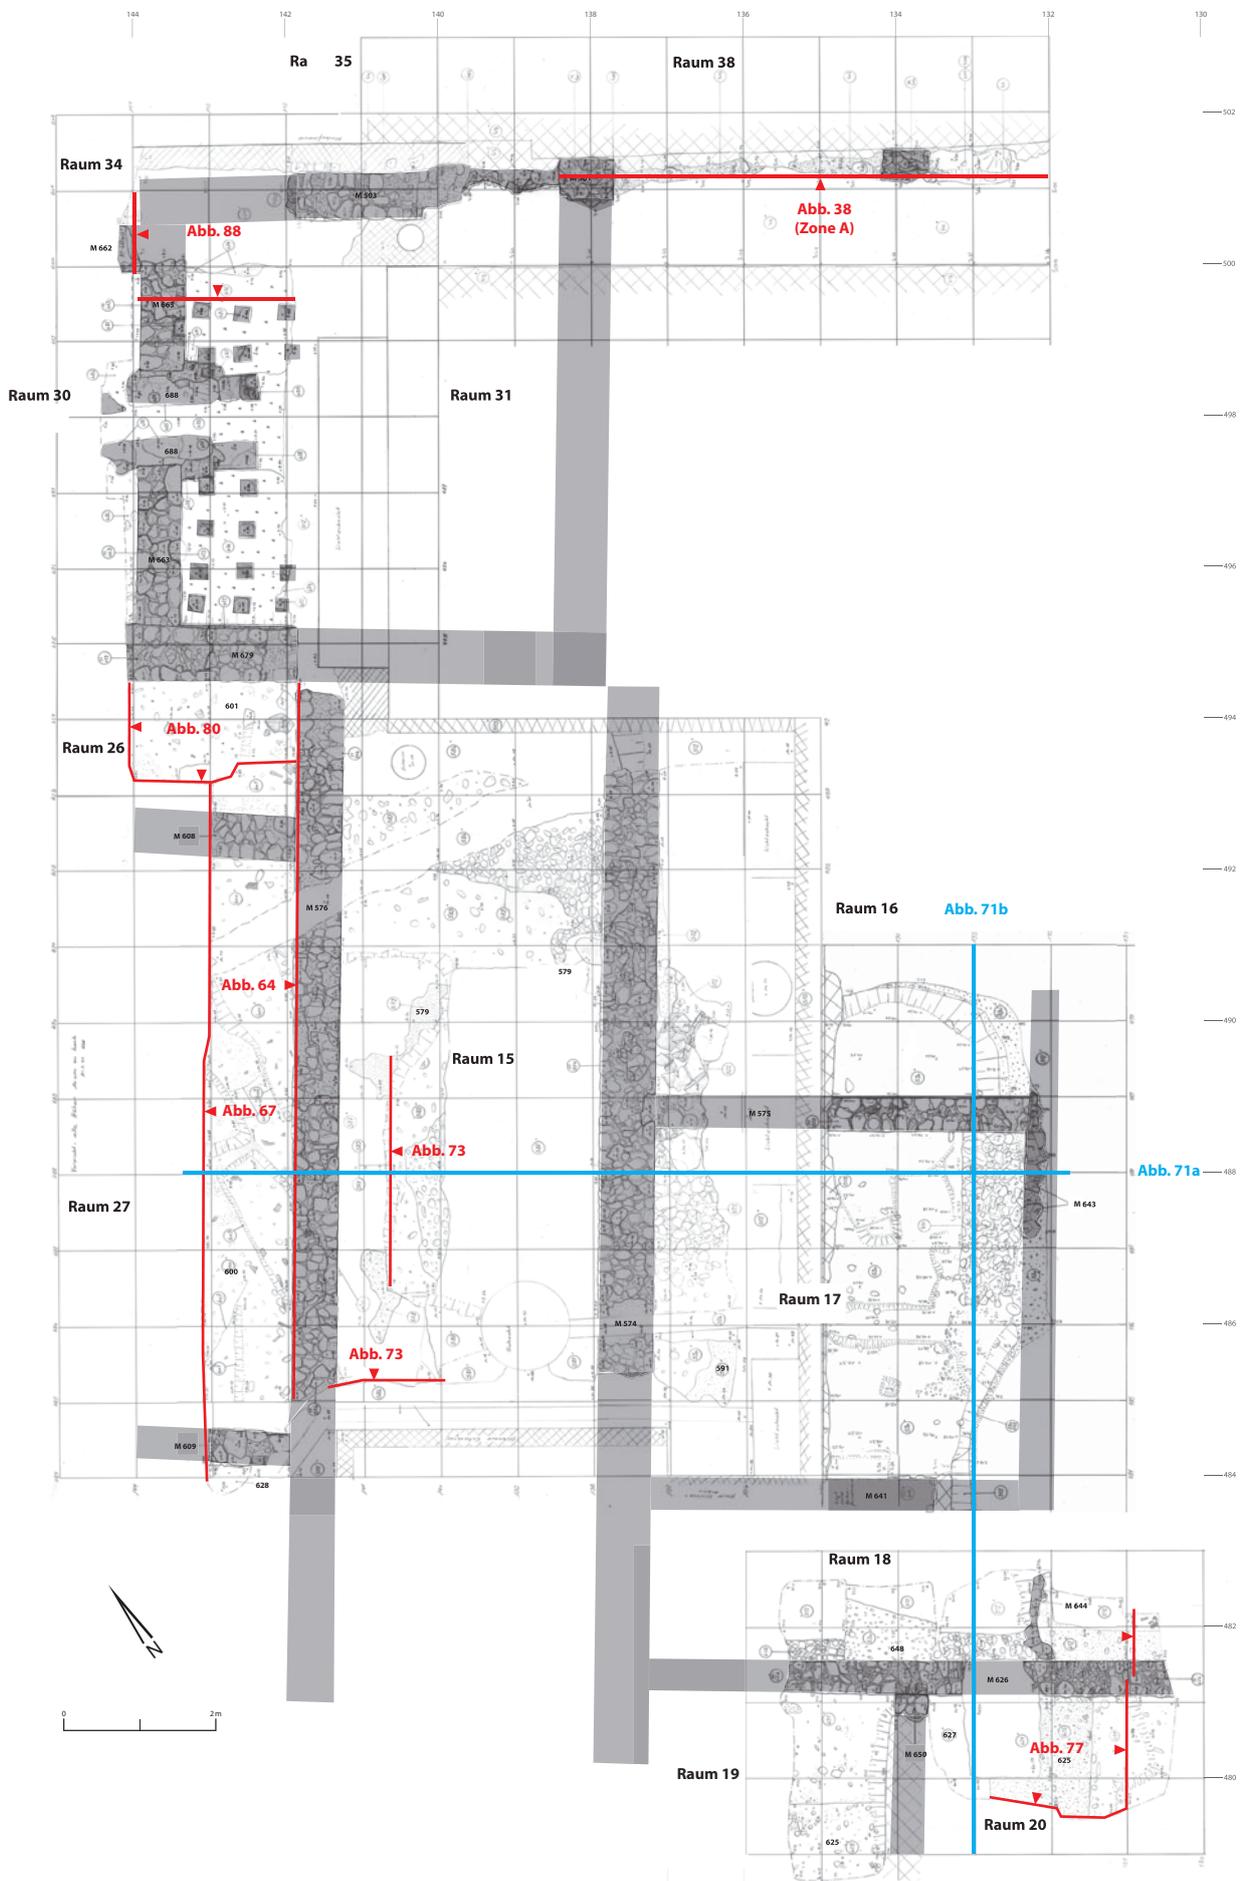
Abb. 54: Bern, Bümpliz-Kirche. Zone B, Profilplan. Profile rot. Schematische Profile blau. M. 1:100

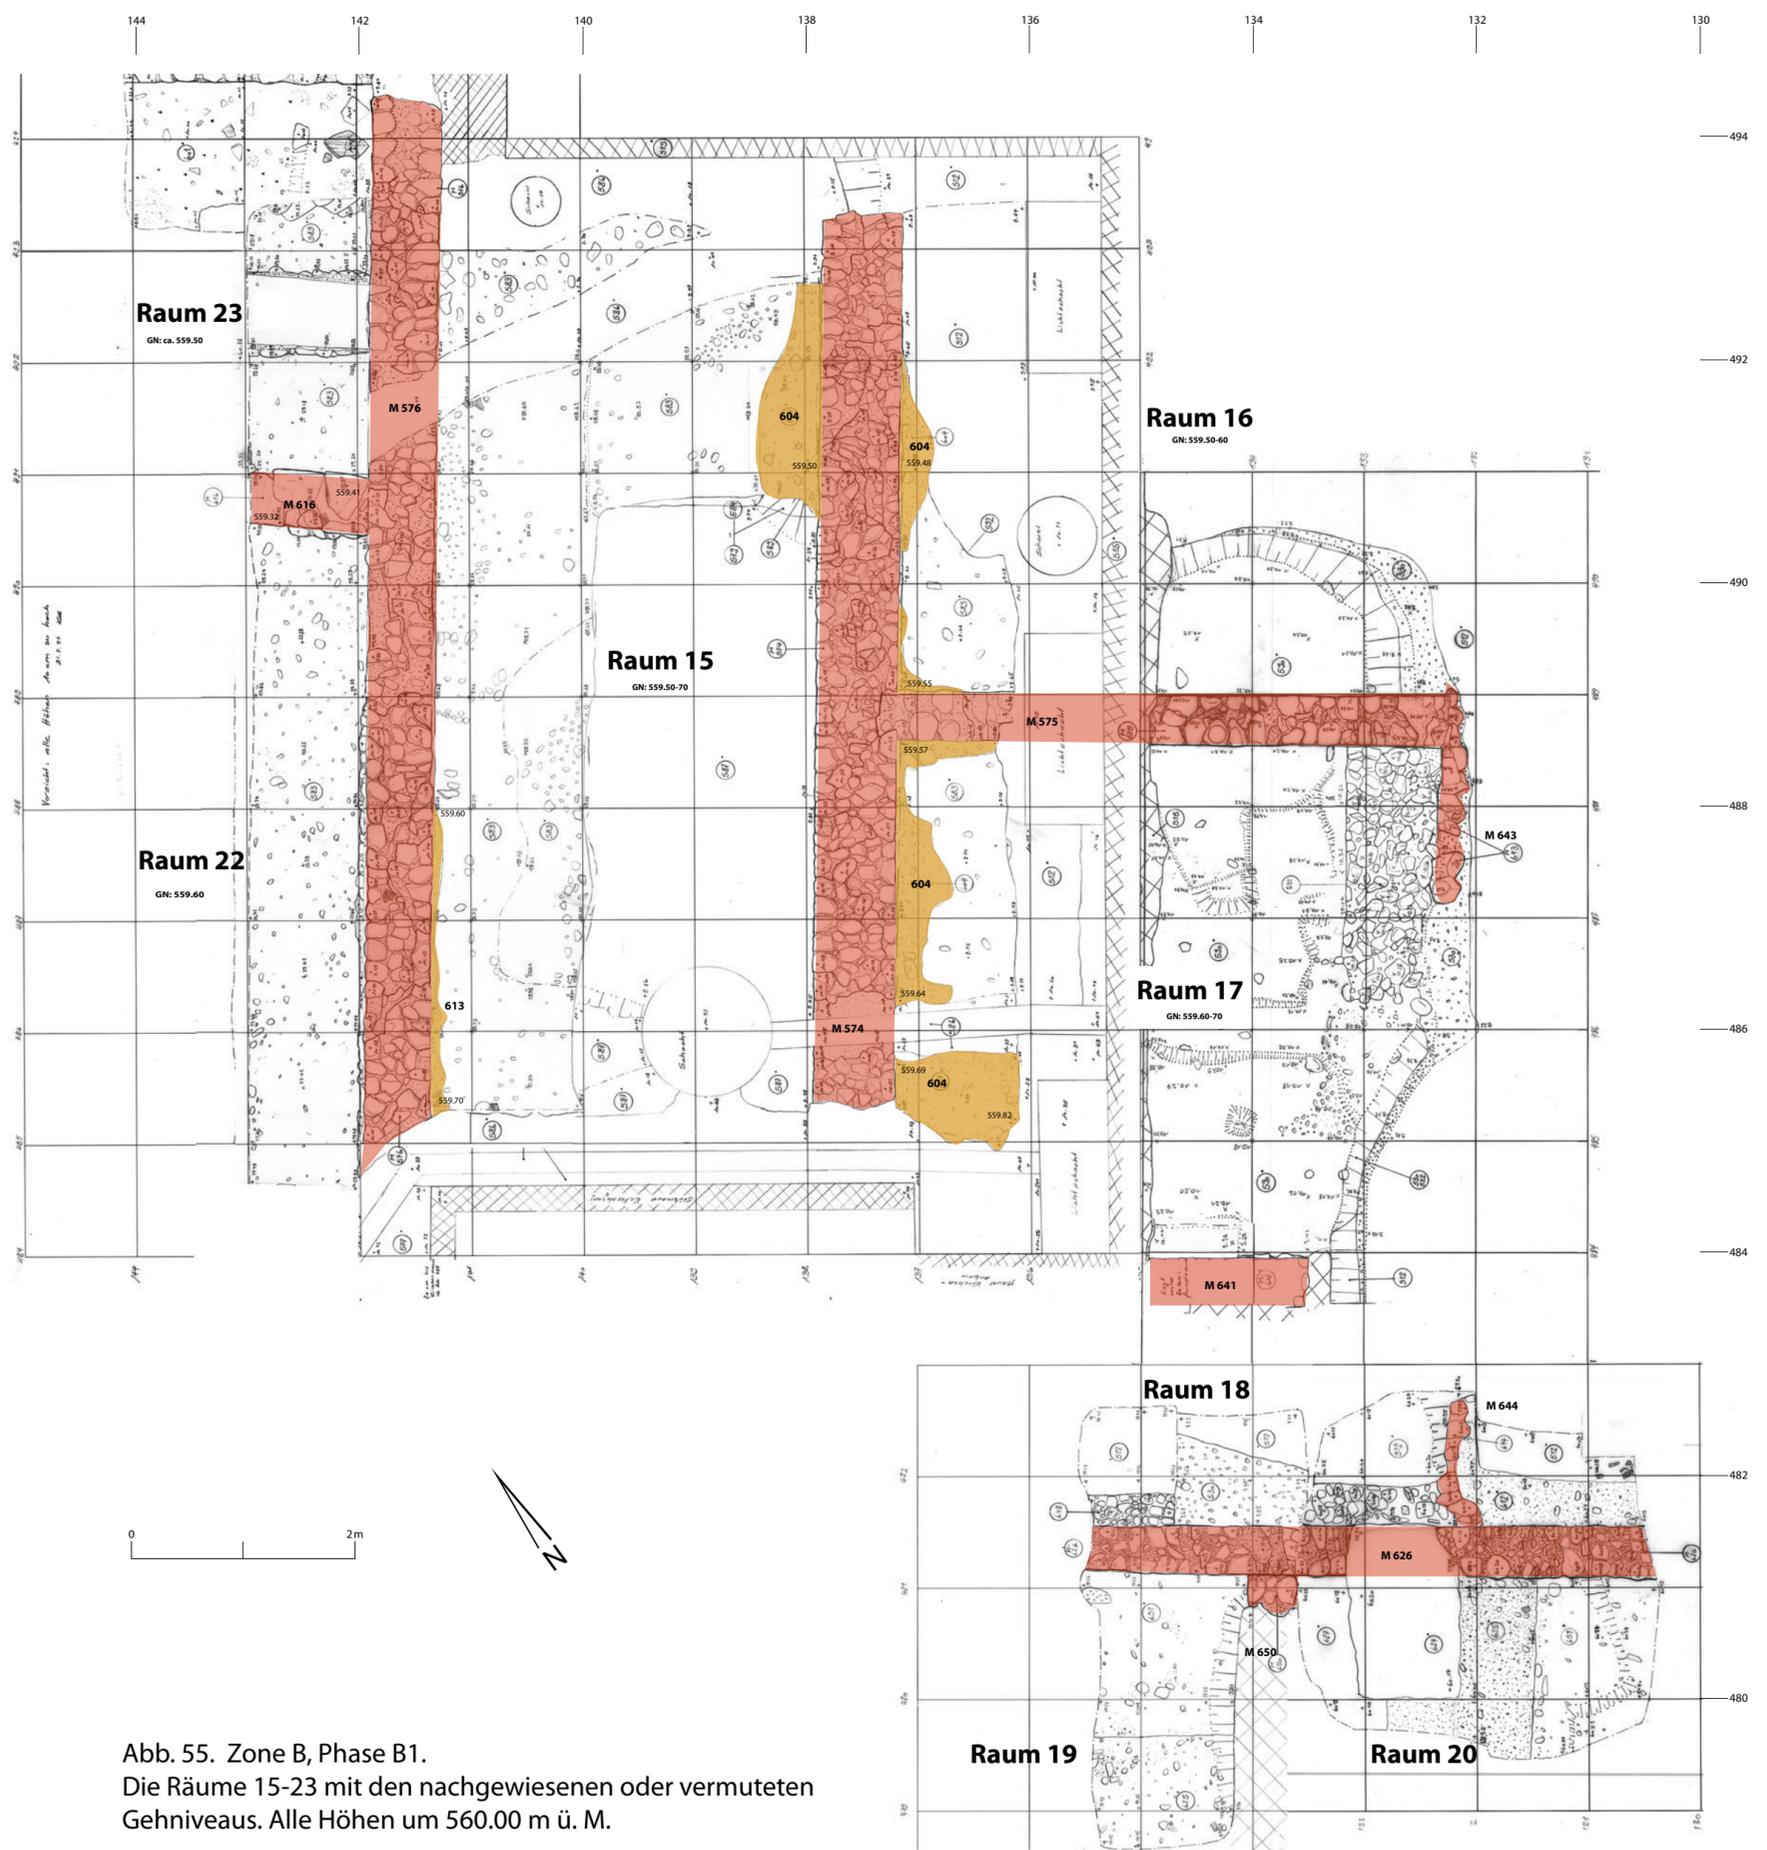
Abb. 55. Zone B, Phase B1.
Die Räume 15-23 mit den nachgewiesenen oder vermuteten Gehnniveaus. Alle Höhen um 560.00 m ü. M.

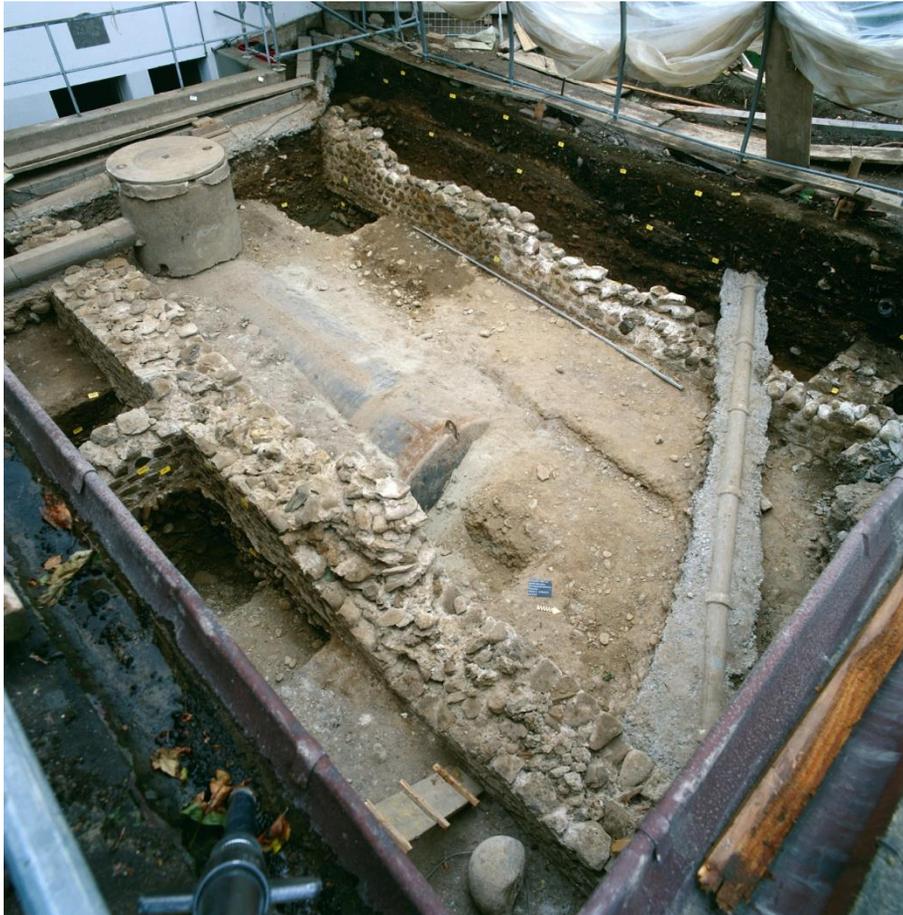
Abb. 56: Bern, Bümpliz-Kirche. 1997. Zone B. Raum 15 mit den zwei Mauern M574 und M576. Ansicht von Osten (1997.01,141).

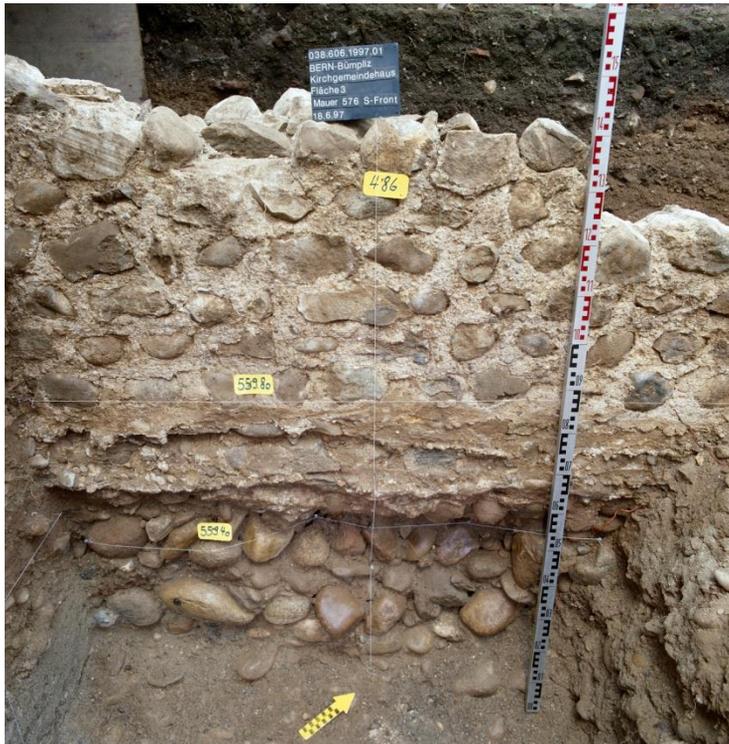
Abb. 57: Bern, Bümpliz-Kirche. 1997. Zone B. Raum 15. Ostfront M576. Ab der Höhe 559.60 müM. auf Sicht erstelltes Mauerwerk (Vermessung/Höhen 10 cm zu hoch; 1997.01,144).

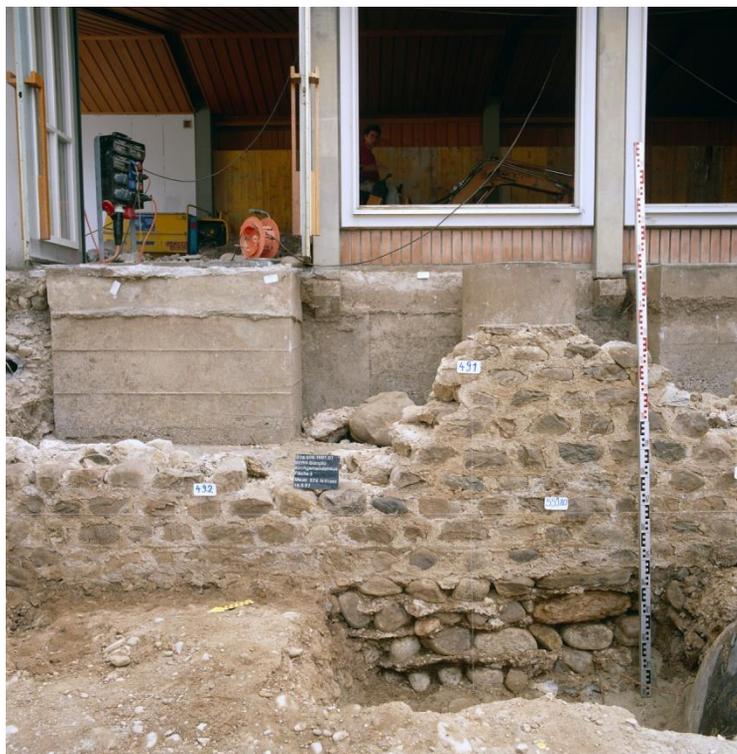
Abb. 58: Bern, Bümpliz-Kirche. 1997. Zone B. Raum 15. Westfront M574. Die Mauer ist ab etwa der Höhe 559.45 m ü. M. auf Sicht erstellt. 10 cm höher liegt ein Fugenstrich. Die Mauerunterkante wurde nicht freigelegt (Höhen 10 cm zu hoch; 1997.01,129).

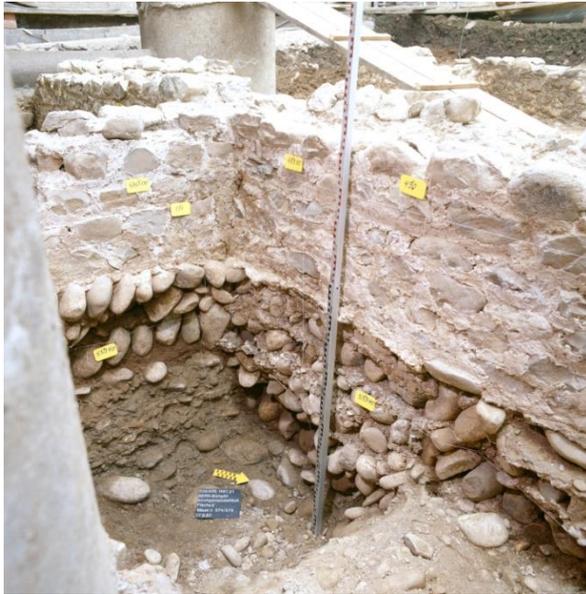
Abb. 59: Bern, Bümpliz-Kirche. 1997. Zone B. Raum 16. Mauerecke M575 und M574. Fundamentabsatz und auf Sicht erstellte Mauern ab 559.50 müM. Ansicht von Nordosten (1997.01,138).

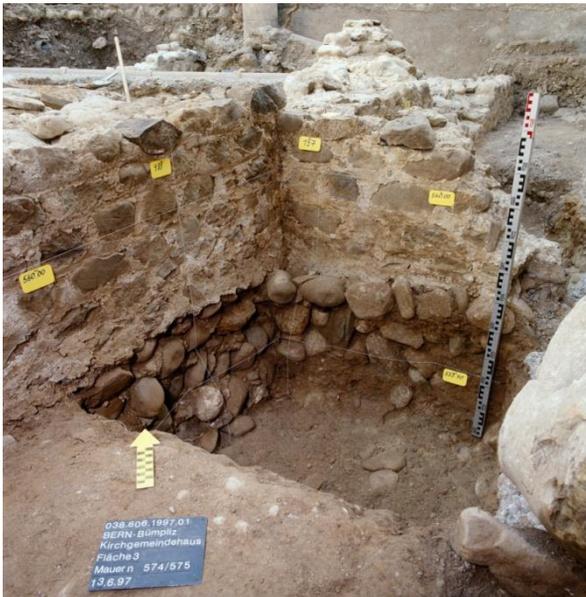
Abb. 60: Bern, Bümpliz-Kirche. 1997. Zone B. Raum 17. Mauerecke M574 und M575. Fundamentabsatz und auf Sicht erstellt ab 559.50 müM. Ansicht von Süden (1997.01,137).

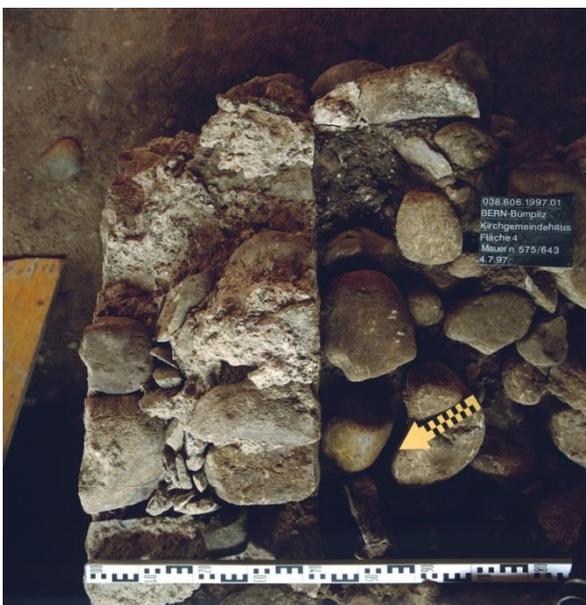
Abb. 61: Bern, Bümpliz-Kirche. 1997. Raum 17. Mauerecke M575 und M643. Die Steine der Pos. 592 sind als Planie zu den Mauern beschrieben (1997.01,179).

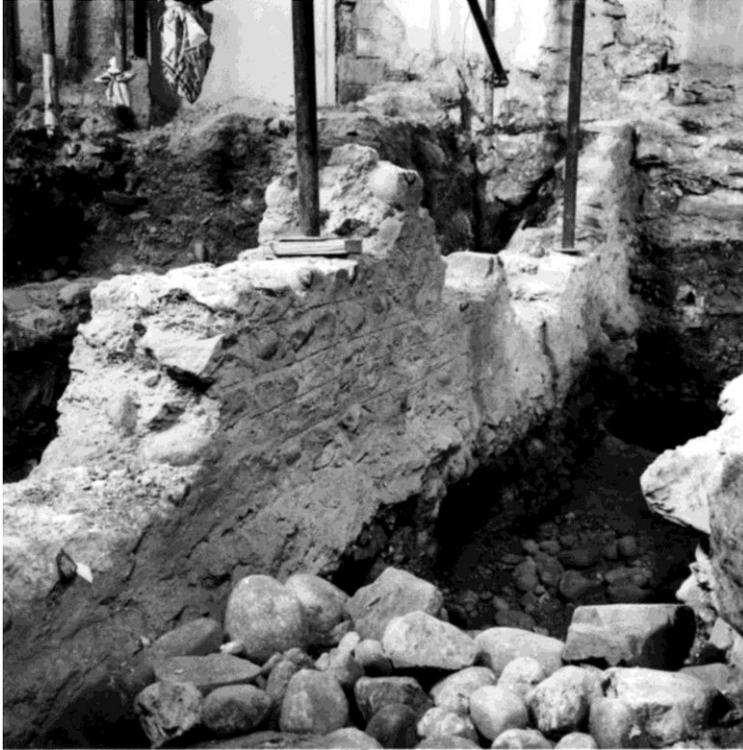
Abb. 62: Bern, Bümpliz-Kirche. 1962. Mauer M709 bildet Südmauer von Raum 22. Südfront mit Fugenstrich.(1962,153).

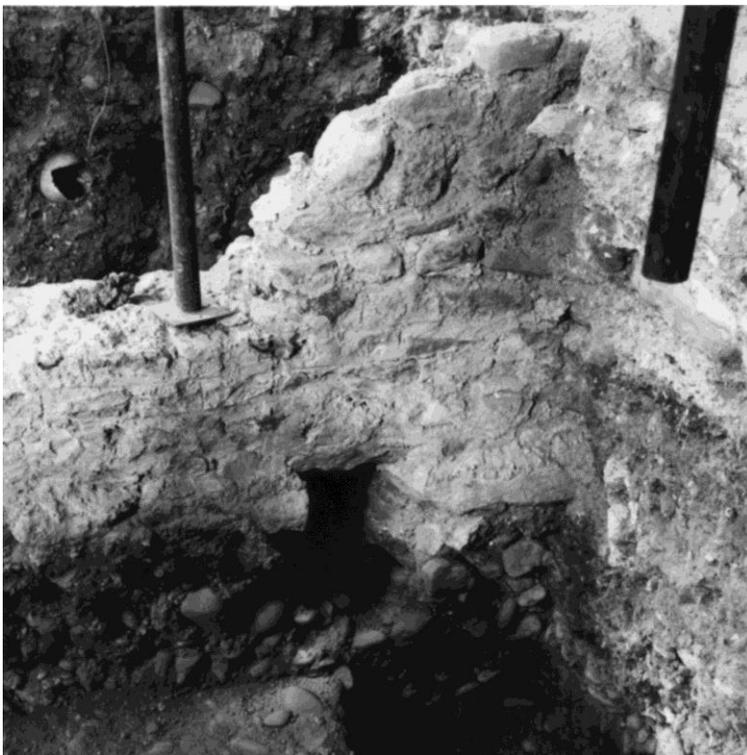
Abb. 63: Bern, Bümpliz-Kirche. 1962. Mauer M709 mit Durchlass 722. Ansicht von Süden (1962,150).

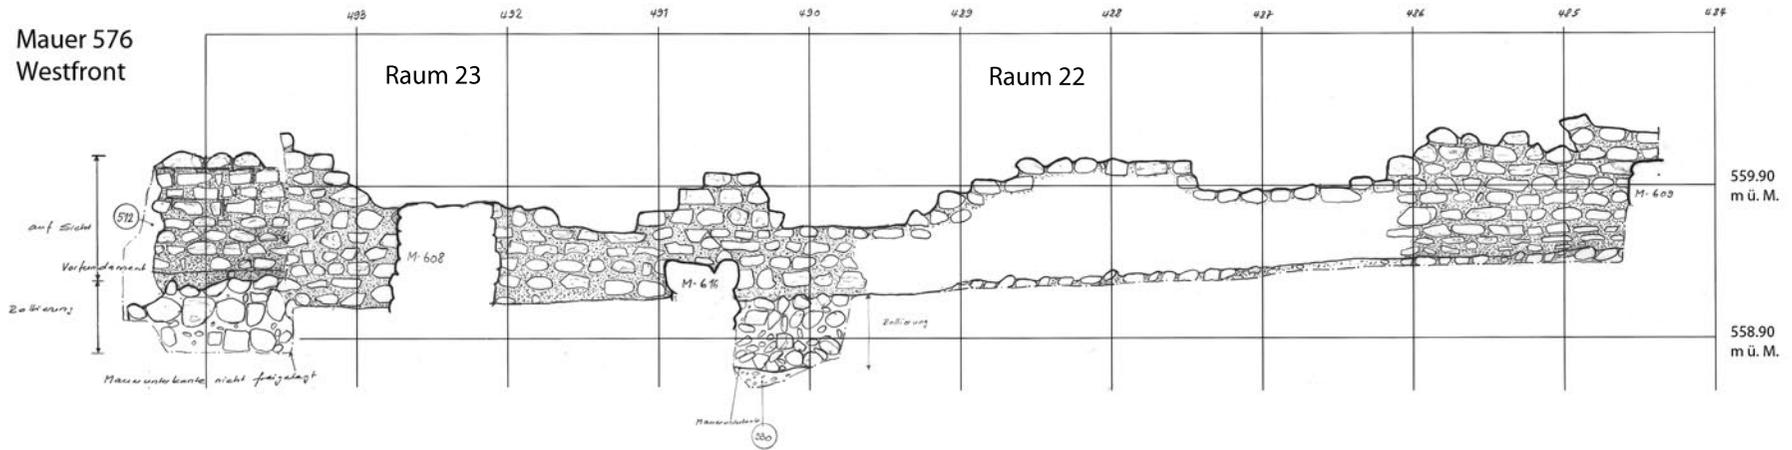
Abb. 64: Bern, Bümpliz-Kirche. 1997. Zone B. Westfront M576. Vorfundament (Absatz) auf etwa 559.35 müM. M616 trennt die Räume 22 und 23. M. 1:50.

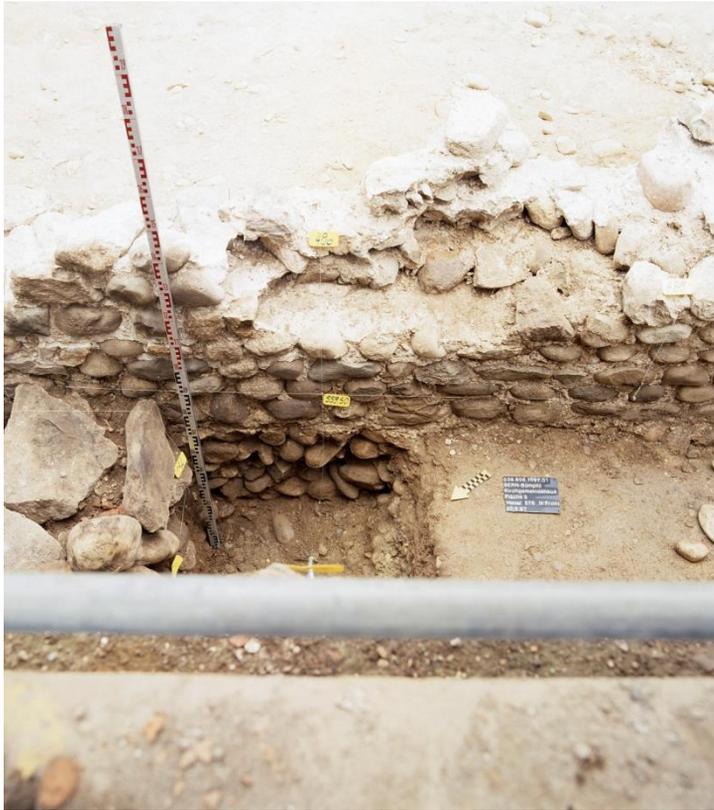
Abb. 65: Bern, Bümpliz-Kirche. 1997. Zone B. Ostfront Mauer M576 mit dem Anschluss von M616 (1997.01,153).

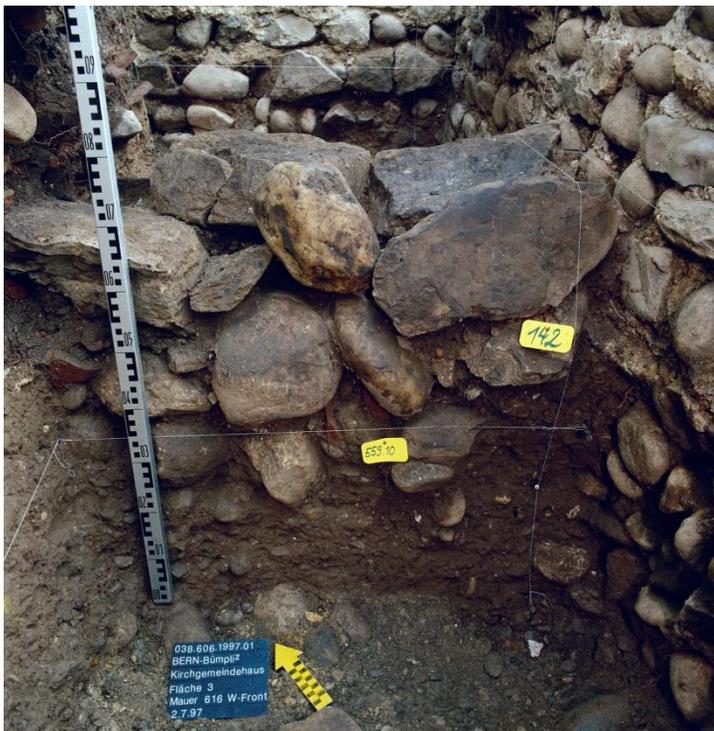
Abb. 66: Bern, Bümpliz-Kirche. 1997. Zone B. Aufbau von M616. Ansicht von Süden (1997.01,161).
