Die römische Villa: Bern-Bümpliz, Mauritiuskirche Auswertung der Grabungen 1996 bis 1999

Ein Beitrag zur römischen Siedlungsgeschichte im helvetischen Aareraum

Anhang, Band II

Masterarbeit in „Archäologie Europas“ vorgelegt bei
Prof. Dr. Christa Ebnöther-El Haddad

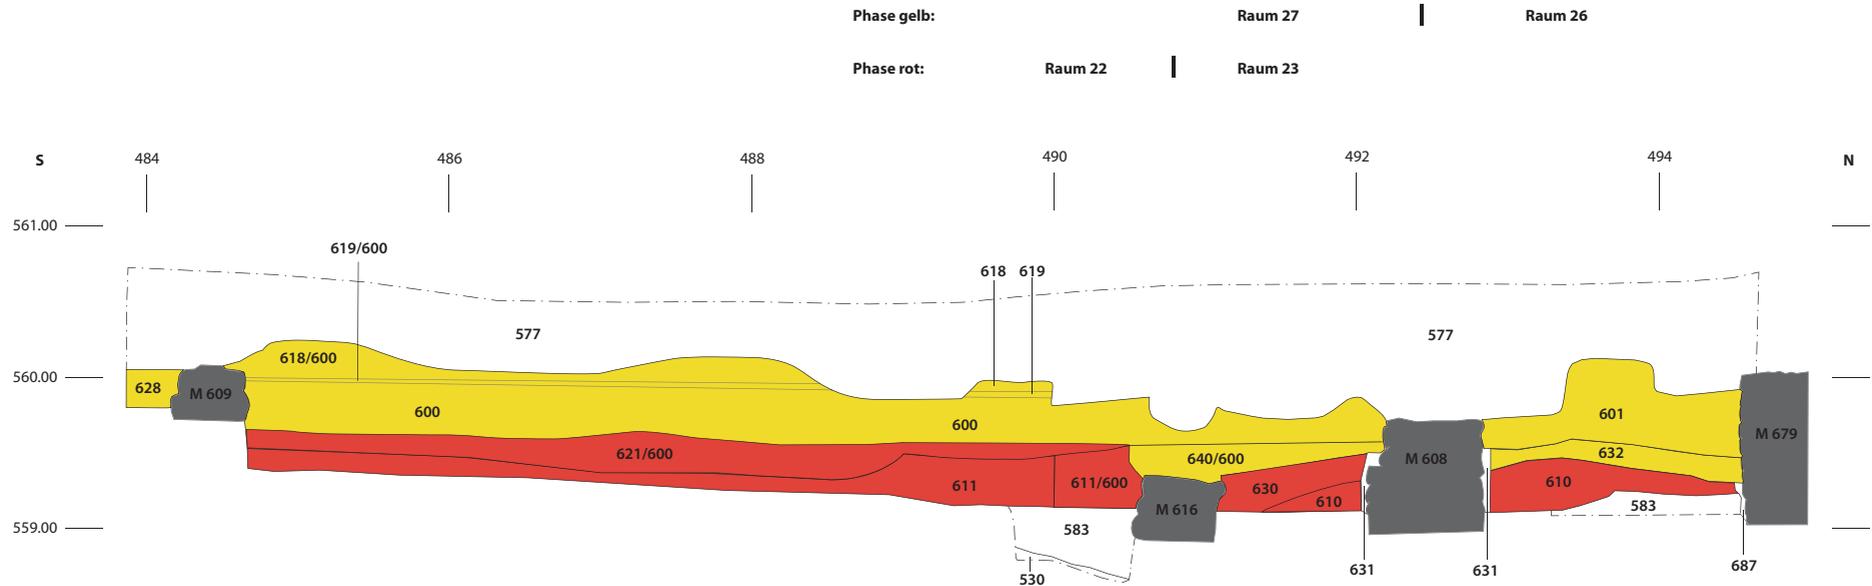
Abb. 67a: Bern, Bümpliz-Kirche. Zone B. Westprofil entlang der Achse 143. Raum 22 und 23 der Phase B1 (rot) und Raum 26 und 27 der Phase B2 (gelb). Die Schichten 610, 611 und 621 gehören zur älteren Phase, so auch M616. Unter die Position 600 fallen diverse Horizonte, die älter (621/611) und jünger (618/619) sind als die Phase gelb. Die Mauern M608, M609 und M679 werden in einem späteren Umbau erstellt.

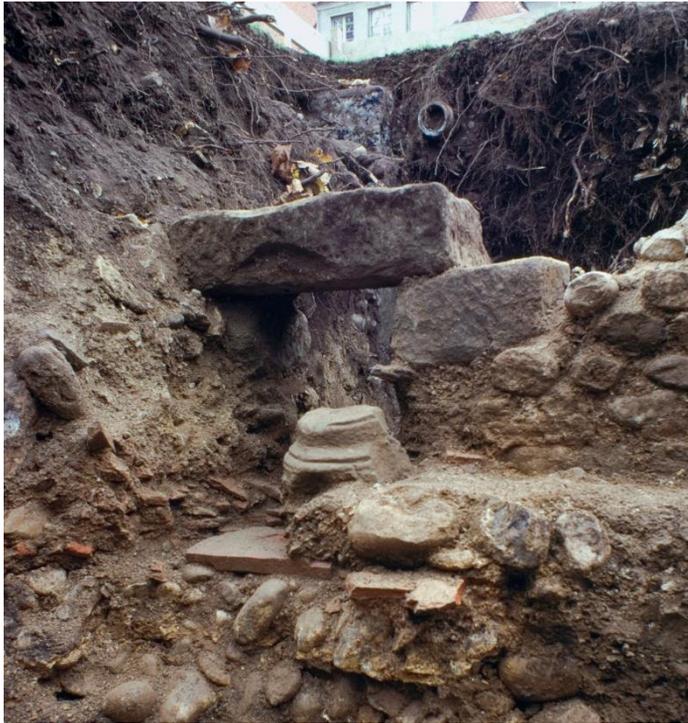
Abb. 68: Bern, Bümpliz-Kirche. 1968. Mauer M175 mit Kanal 721. Abdeckung aus Sandstein und wohl verbaute Säulenbasis. Ansicht von Osten (1968,90).

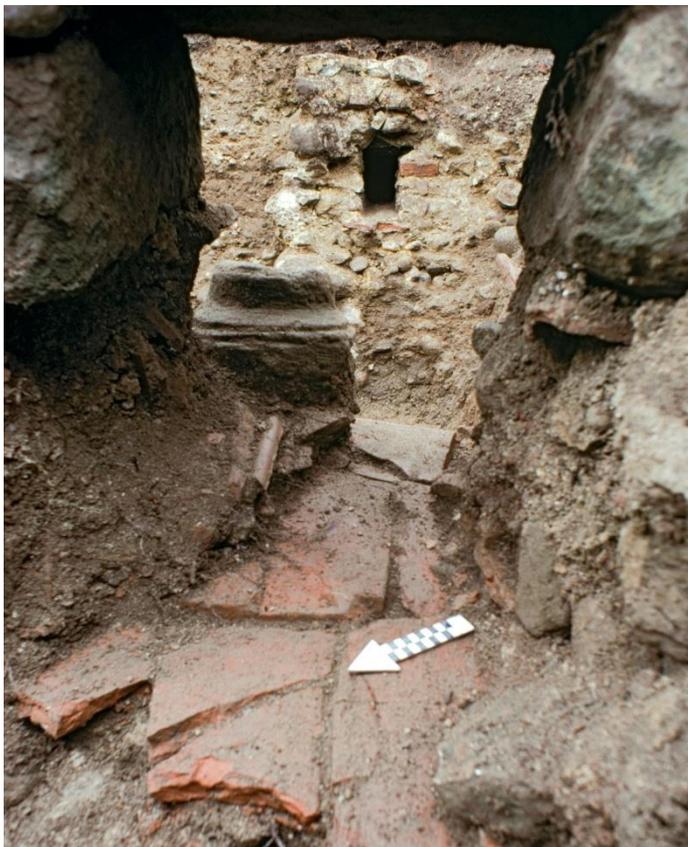
Abb. 69: Bern, Bümpliz-Kirche. 1968. Blick von Westen durch den Kanal 721 mit Ziegelsole. Weiter hinten der Kanal 707 (1968,88).

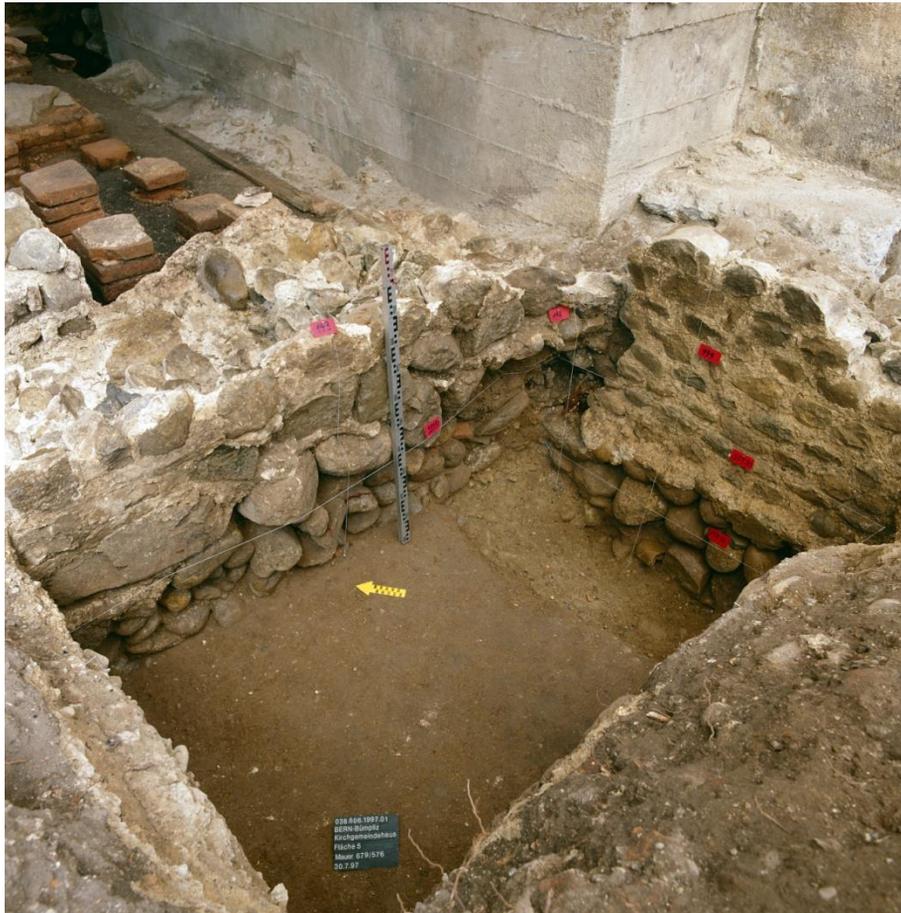
Abb. 72: Bern, Bümpliz-Kirche. 1997. Zone B. Mauer M576 recht wird teilweise abgebrochen und die Mauer M679 wird neu gebaut. Unterschiedliche Niveaus. (1997.01, 233)

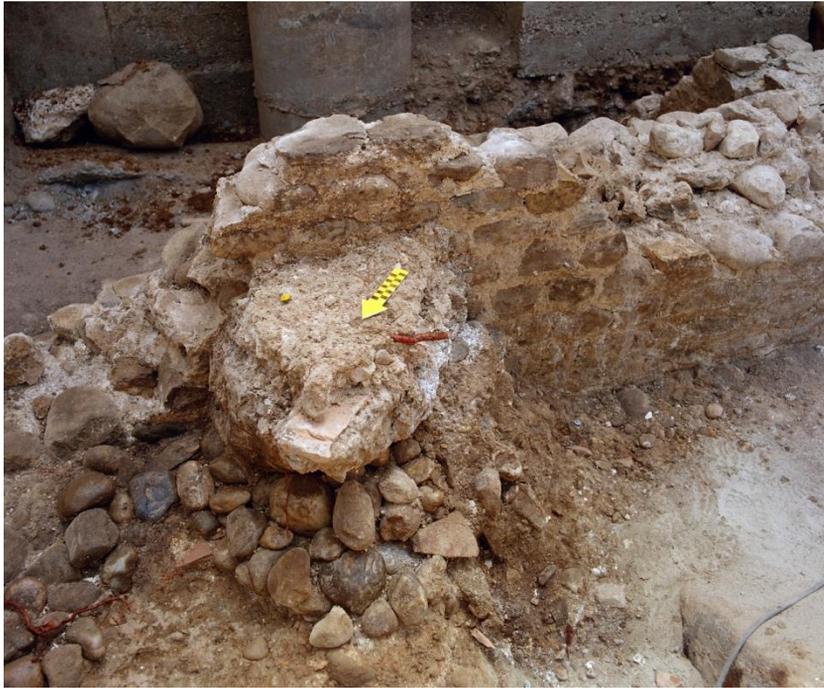
Abb. 74: Bern, Bümpliz-Kirche. 1997. Zone B. Raum 15. M574 mit Mörtelrest 579, Qm 491/138. Ansicht von Nordwesten (1997.01,107).

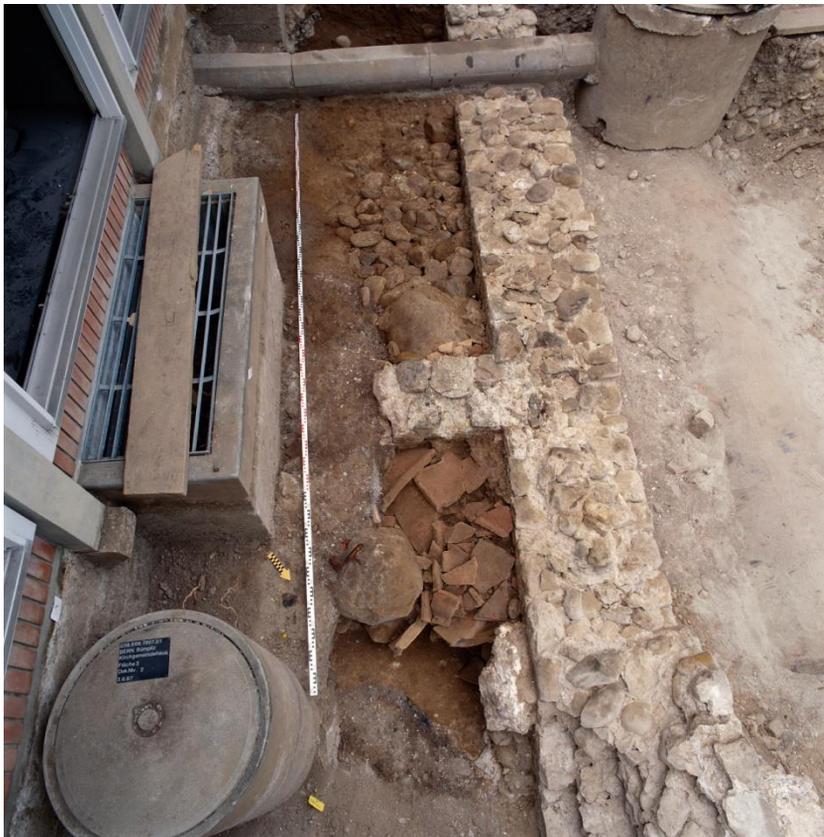
Abb. 75: Bern, Bümpliz-Kirche. 1997. Zone B. Raum 16 und 17. Mauerecke M574 mit M575 und die Schuttschicht 592 mit Leistenziegel und Fehlbränden. Ansicht von Norden (1997.01,98).

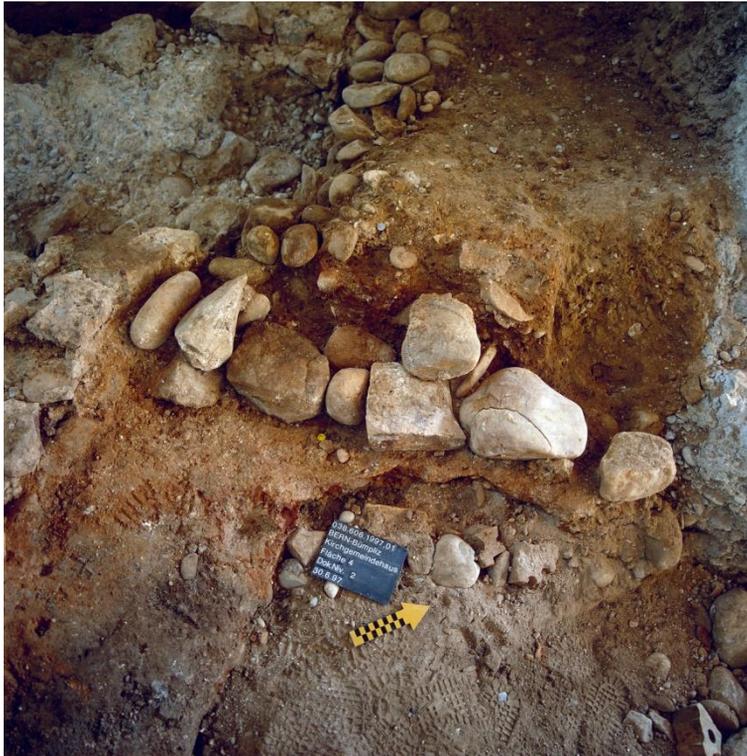
Abb. 76: Bern, Bümliz-Kirche. 1997. Zone B. Raum 18. M646 dahinter die Sickergrube 660/648 entlang von M626. Ansicht von Osten (1997.01,174).

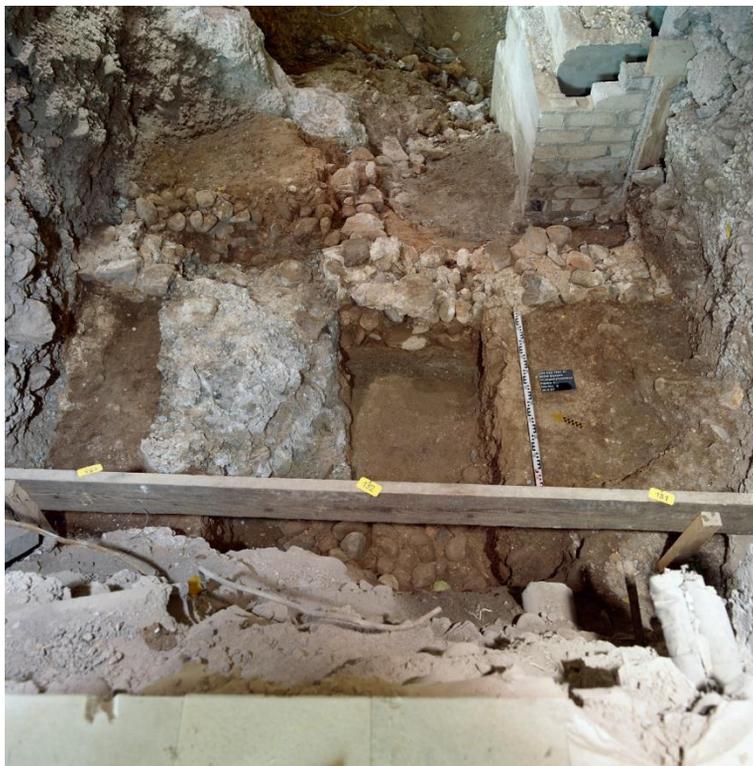
Abb. 77: Bern, Bümliz-Kirche. 1997. Zone B. Raum 18 und 20. Schwierige Grabungssituation der stark gestörten Fläche 14. Ansicht von Süden (1997.01,171).

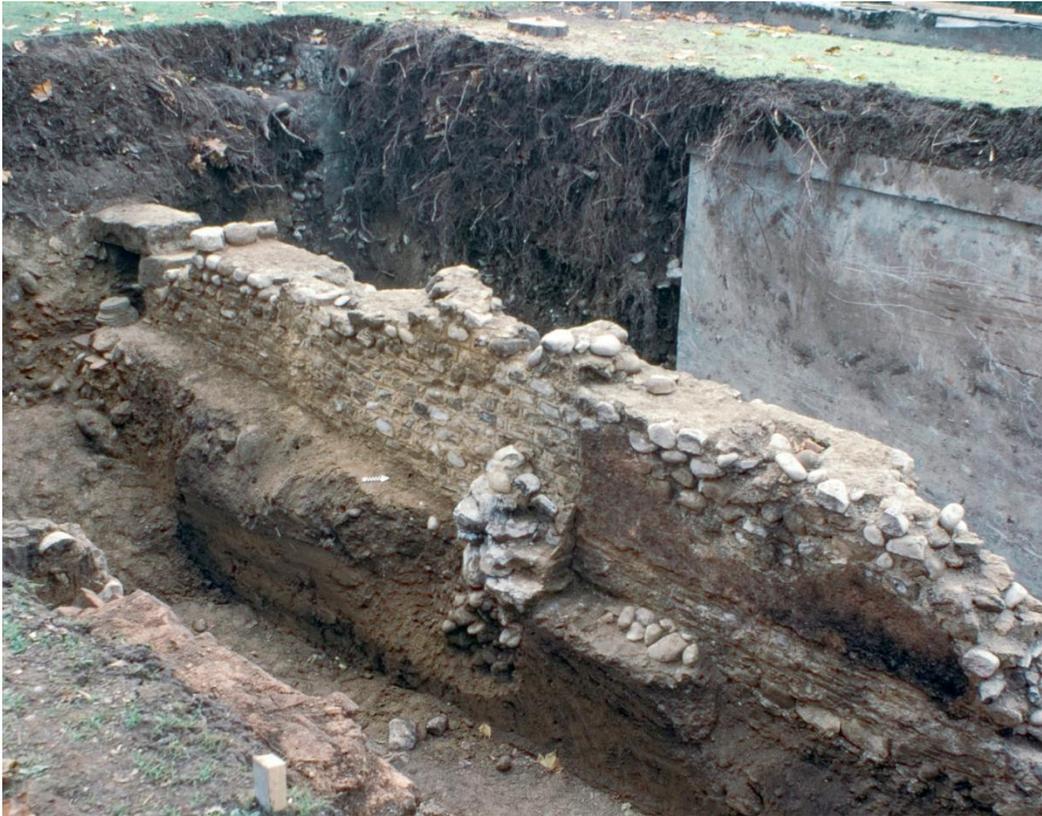
Abb. 79: Bern, Bümpliz-Kirche. 1968. Raum 26. Westmauer M175 mit Mauerrest der anstossenden M679. Die helle Stelle ist wohl der Abdruck von M706, evtl. gleichzusetzen mit M608. Ansicht von Osten (1968,68).

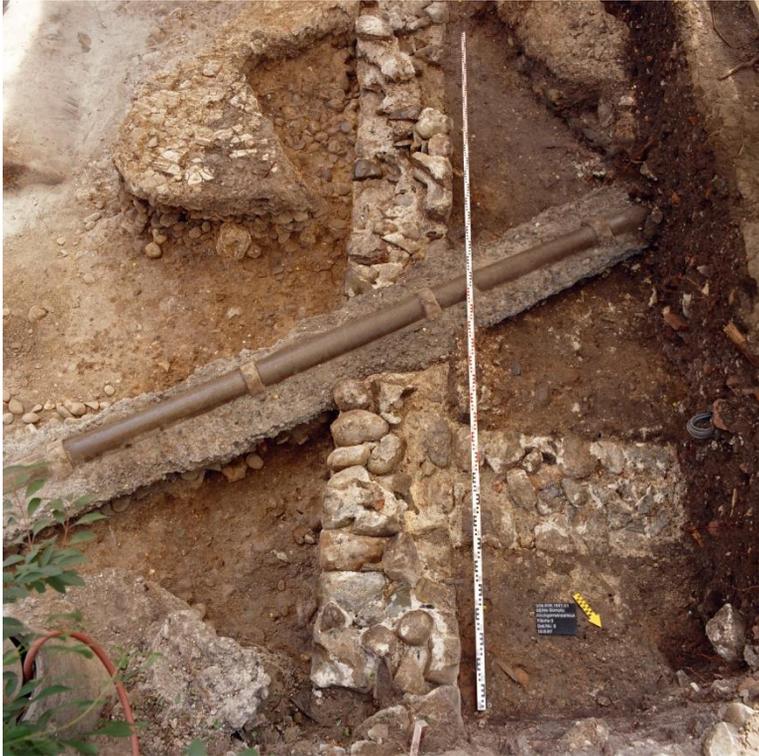
Abb. 81: Bern, Bümlpliz-Kirche. 1997. Zone B. M608 stösst an M576. In Raum 15 sind die Verputzreste aus der Planie 578 gut erkennbar. Ansicht von Norden (1997.01,105).

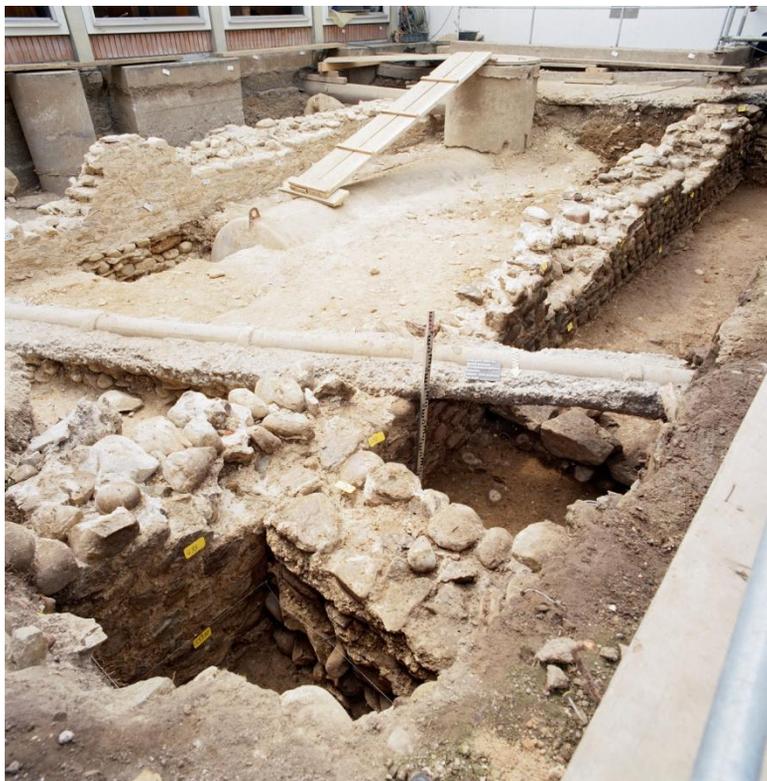
Abb. 82: Bern, Bümlpliz-Kirche. 1997. Zone B. Vorne Räume 26 und 27. Hinter M576 der Raum 15. Ansicht von Nordwesten (1997.01,147).

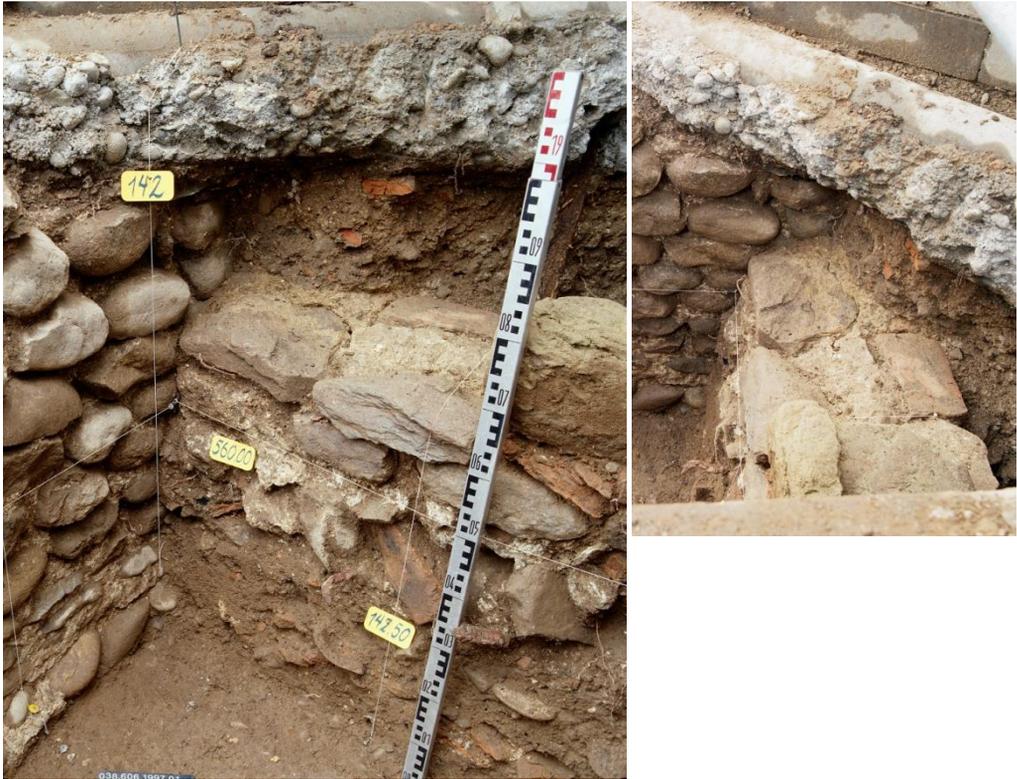
Abb. 83: Bern, Bümpliz-Kirche. 1997. Zone B. Raum 27. (a)M576 Westfront mit anstossender und viel höher fundierten M609.Ansicht von Nordwesten.
 (b)Die M609 ist mit einem Sandstein abgedeckt. Ansicht von Westen (1997.01,152.159).

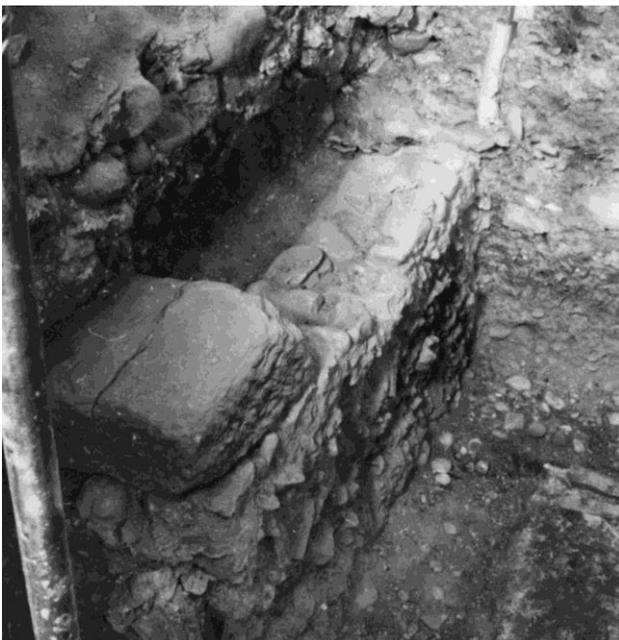
Abb. 84: Bern, Bümpliz-Kirche. 1962. Ecke von M609 mit weiterem Sandsteinsockel. Ansicht von Osten (1962,196).

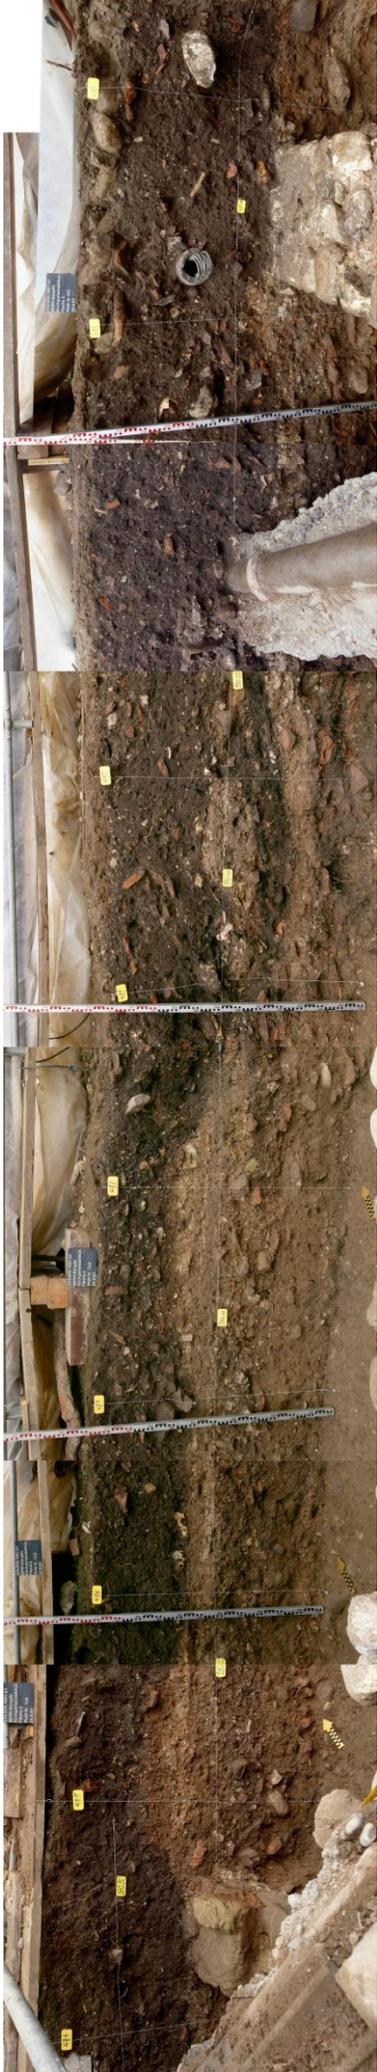
Abb. 85: Bern, Bümpliz-Kirche. 1997. Zone B. Westprofil entlang der Achse 143. Vgl. auch Abb. 67 (1997.01,117-122).

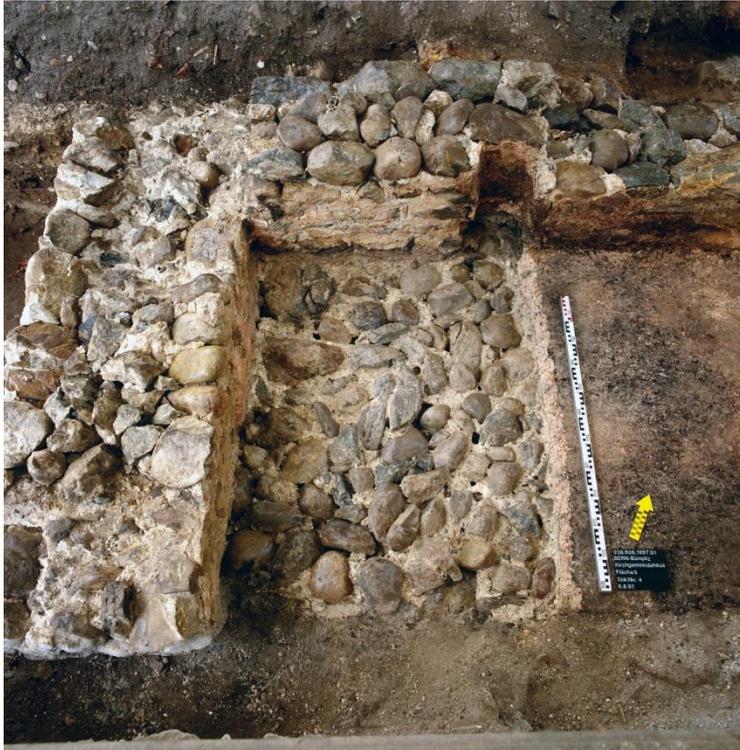
Abb. 86: Bern, Bümpliz-Kirche. 1997. Zone B. Raum 31. Steinsetzung 665 darüber der Mörtelboden 674 und die Mauern. Im M663 ist die Ausbuchtung 673 für Tubuli zu erkennen. Ansicht von Südosten (1997.01,214).

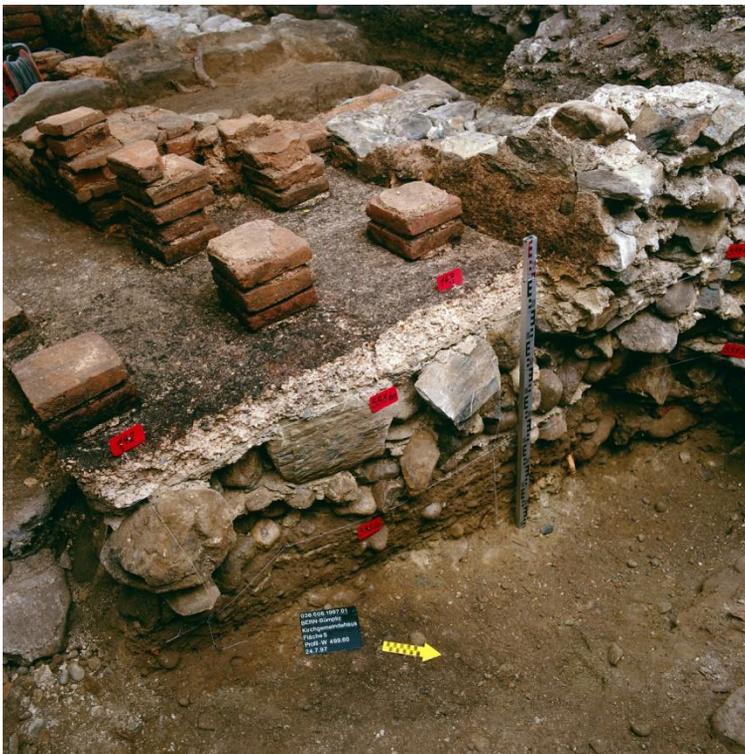
Abb. 87: Bern, Bümpliz-Kirche. 1997. Zone B. Raum 31. Profil durch den Aufbau von Boden und Mauer, vgl. Abb. 88. Ansicht von Norden (1997.01,218).

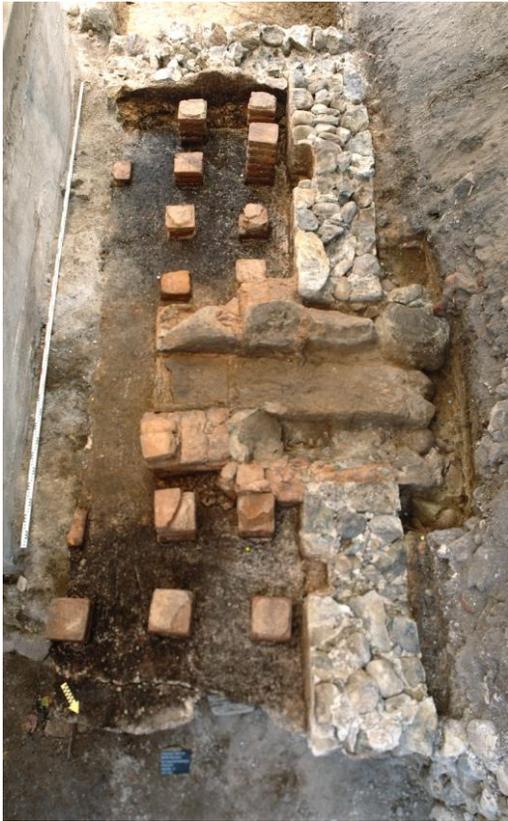
Abb. 89: Bern, Bümpliz-Kirche. 1997. Zone B.
Raum 31 Ansicht von Norden (1997.01,208).

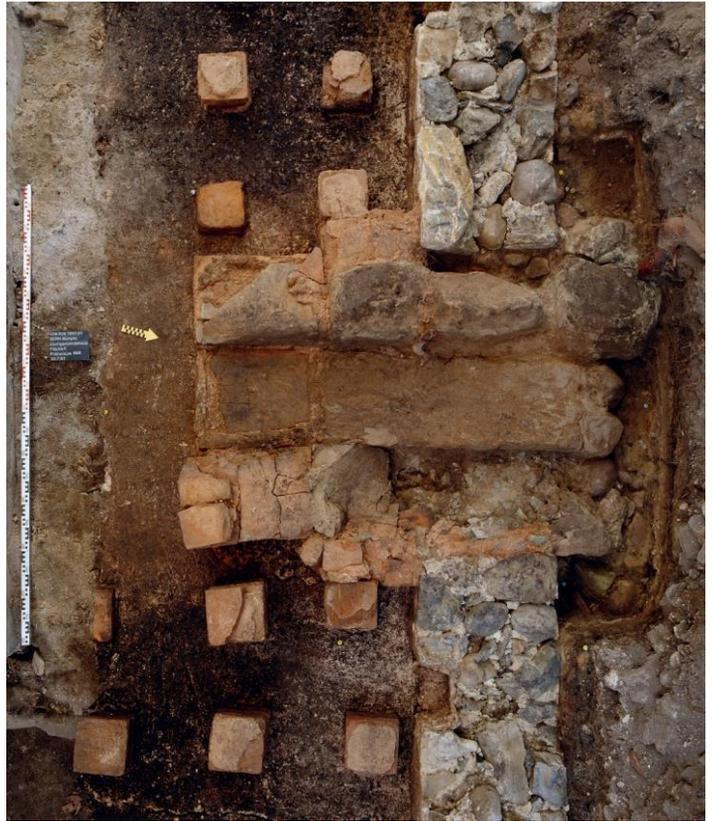
Abb. 90: Bern, Bümpliz-Kirche. 1997. Zone B. Raum 31.
Präfurnium 688 aus Sandsteinen (1997.01,242).

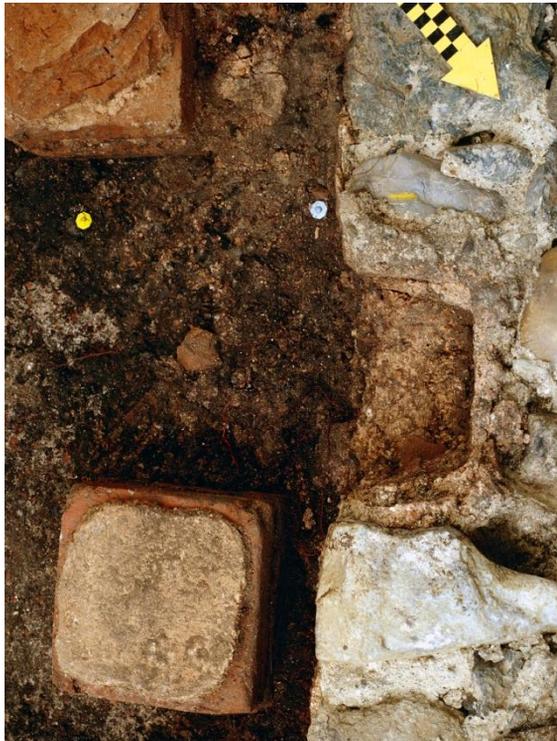
Abb. 91: Bern, Bümpliz-Kirche. 1997. Zone B.
Raum 31. In M633 vermörtelter
Tubulihohraum 681 (1997.01,250).

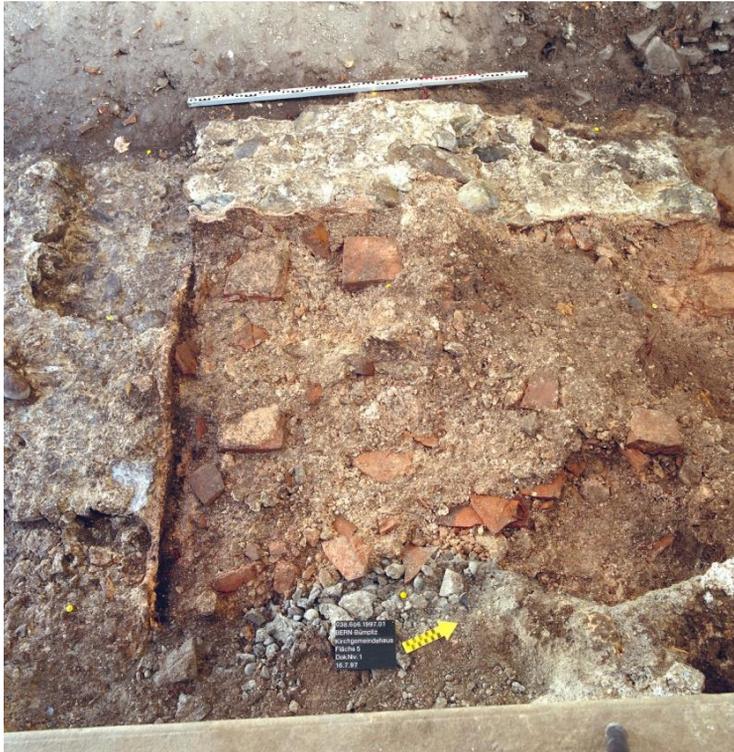
Abb. 92: Bern, Bümpliz-Kirche. 1997. Zone B. Raum 31. Benützungs- oder Schuttschicht 676 zwischen den Hypokaustpfeilern. Ansicht von Osten (1997.01,201).

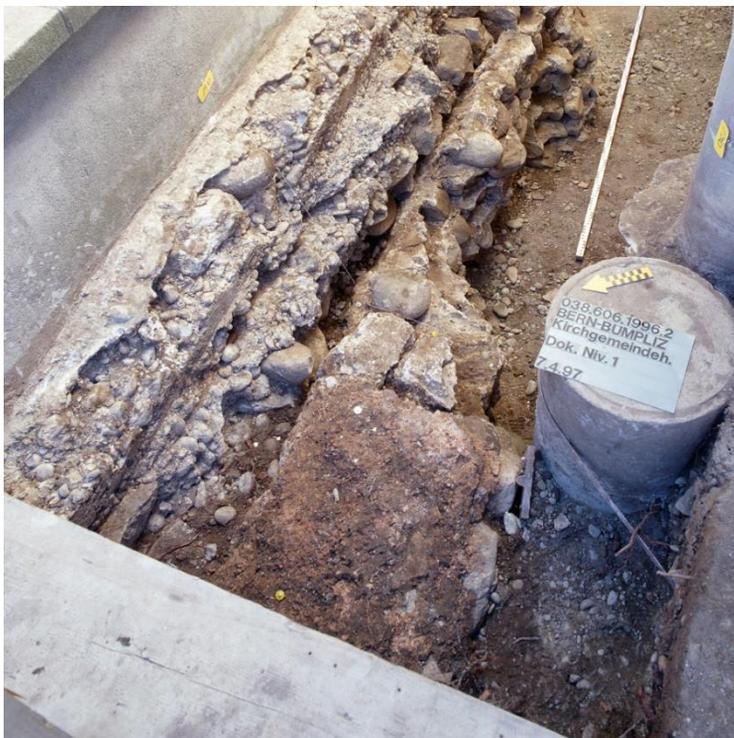
Abb. 93: Bern, Bümpliz-Kirche. 1997. Zone B. Raum 31/35. Terrazzoverputz 504 über der Mauerkrone M503 zeigt wohl die Unterkante einer Türschwelle an. Ansicht von Westen (1997.01,2).

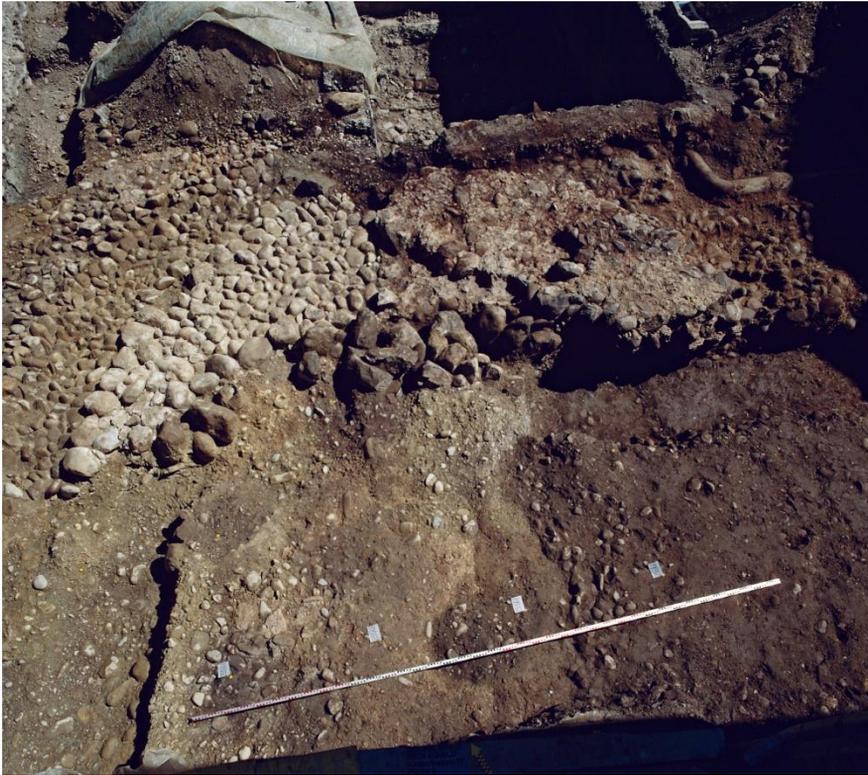
Abb. 94: Bern, Bümpliz-Kirche. 1996. Zone B. Raum 37. Mit der untersten Lage von Fundament der Bogenmauer M205 lässt sich eine Apsis rekonstruieren. Ansicht von Süden (1996.02,99).

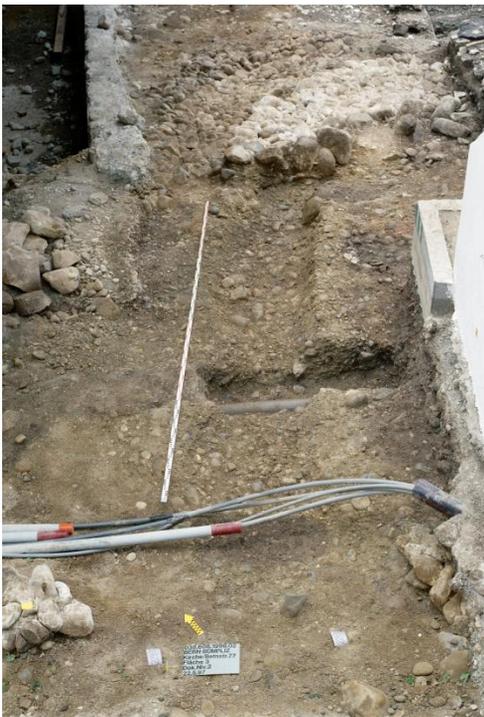
Abb. 95: Bern, Bümpliz-Kirche. 1996. Zone B. Raum 37. Ausgerissene Schenkelmauer M214. Ansicht von Süden (1996.02,94).

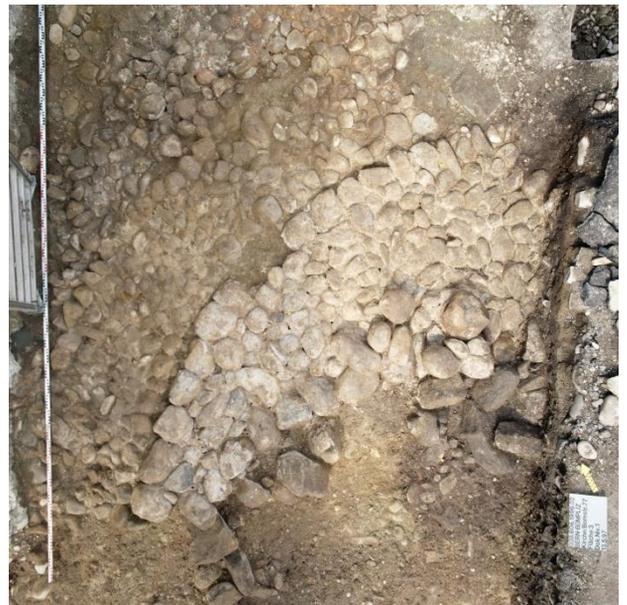
Abb. 96: Bern, Bümpliz-Kirche. 1996. Zone B. Raum 37. Um Bogenmauer M205 eine Steinsetzung mit Traufrinne 212 (1996.02,90).

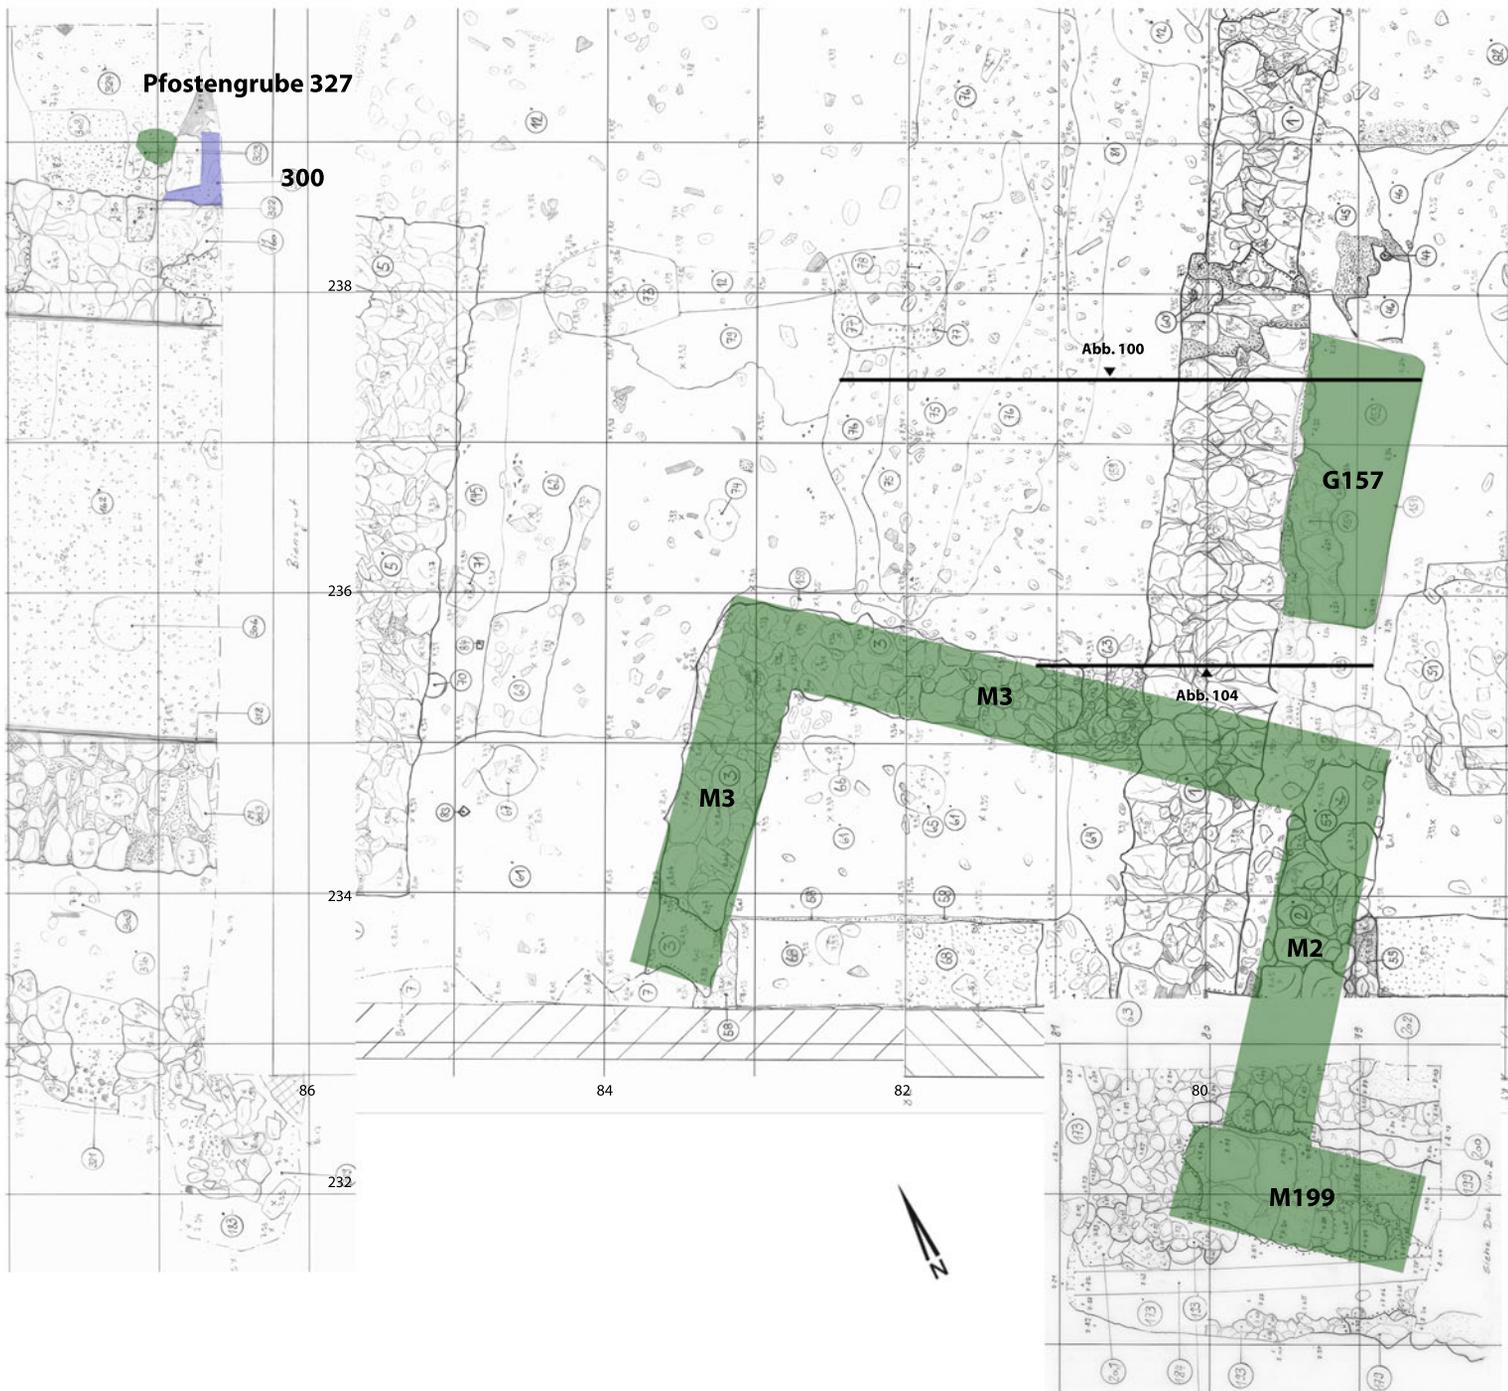
Abb. 98: Bern, Bümliz-Kirche. Zone C. Phase C1 (grün). Schicht 300 in violett. M. 1:50.

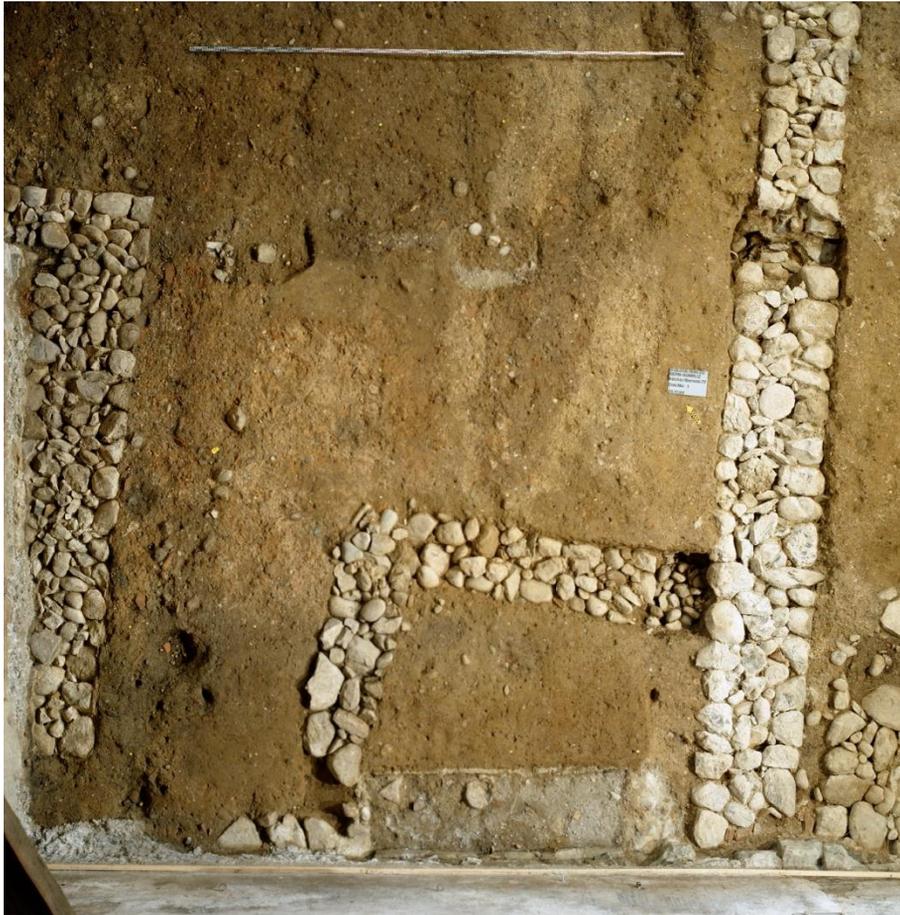
Abb. 99: Bern, Bümpliz-Kirche. 1996. Zone C. Mauern M2 und M3 werden von M1 geschnitten. Rechts die Mauern des Gebäudes B (1996.02,10).

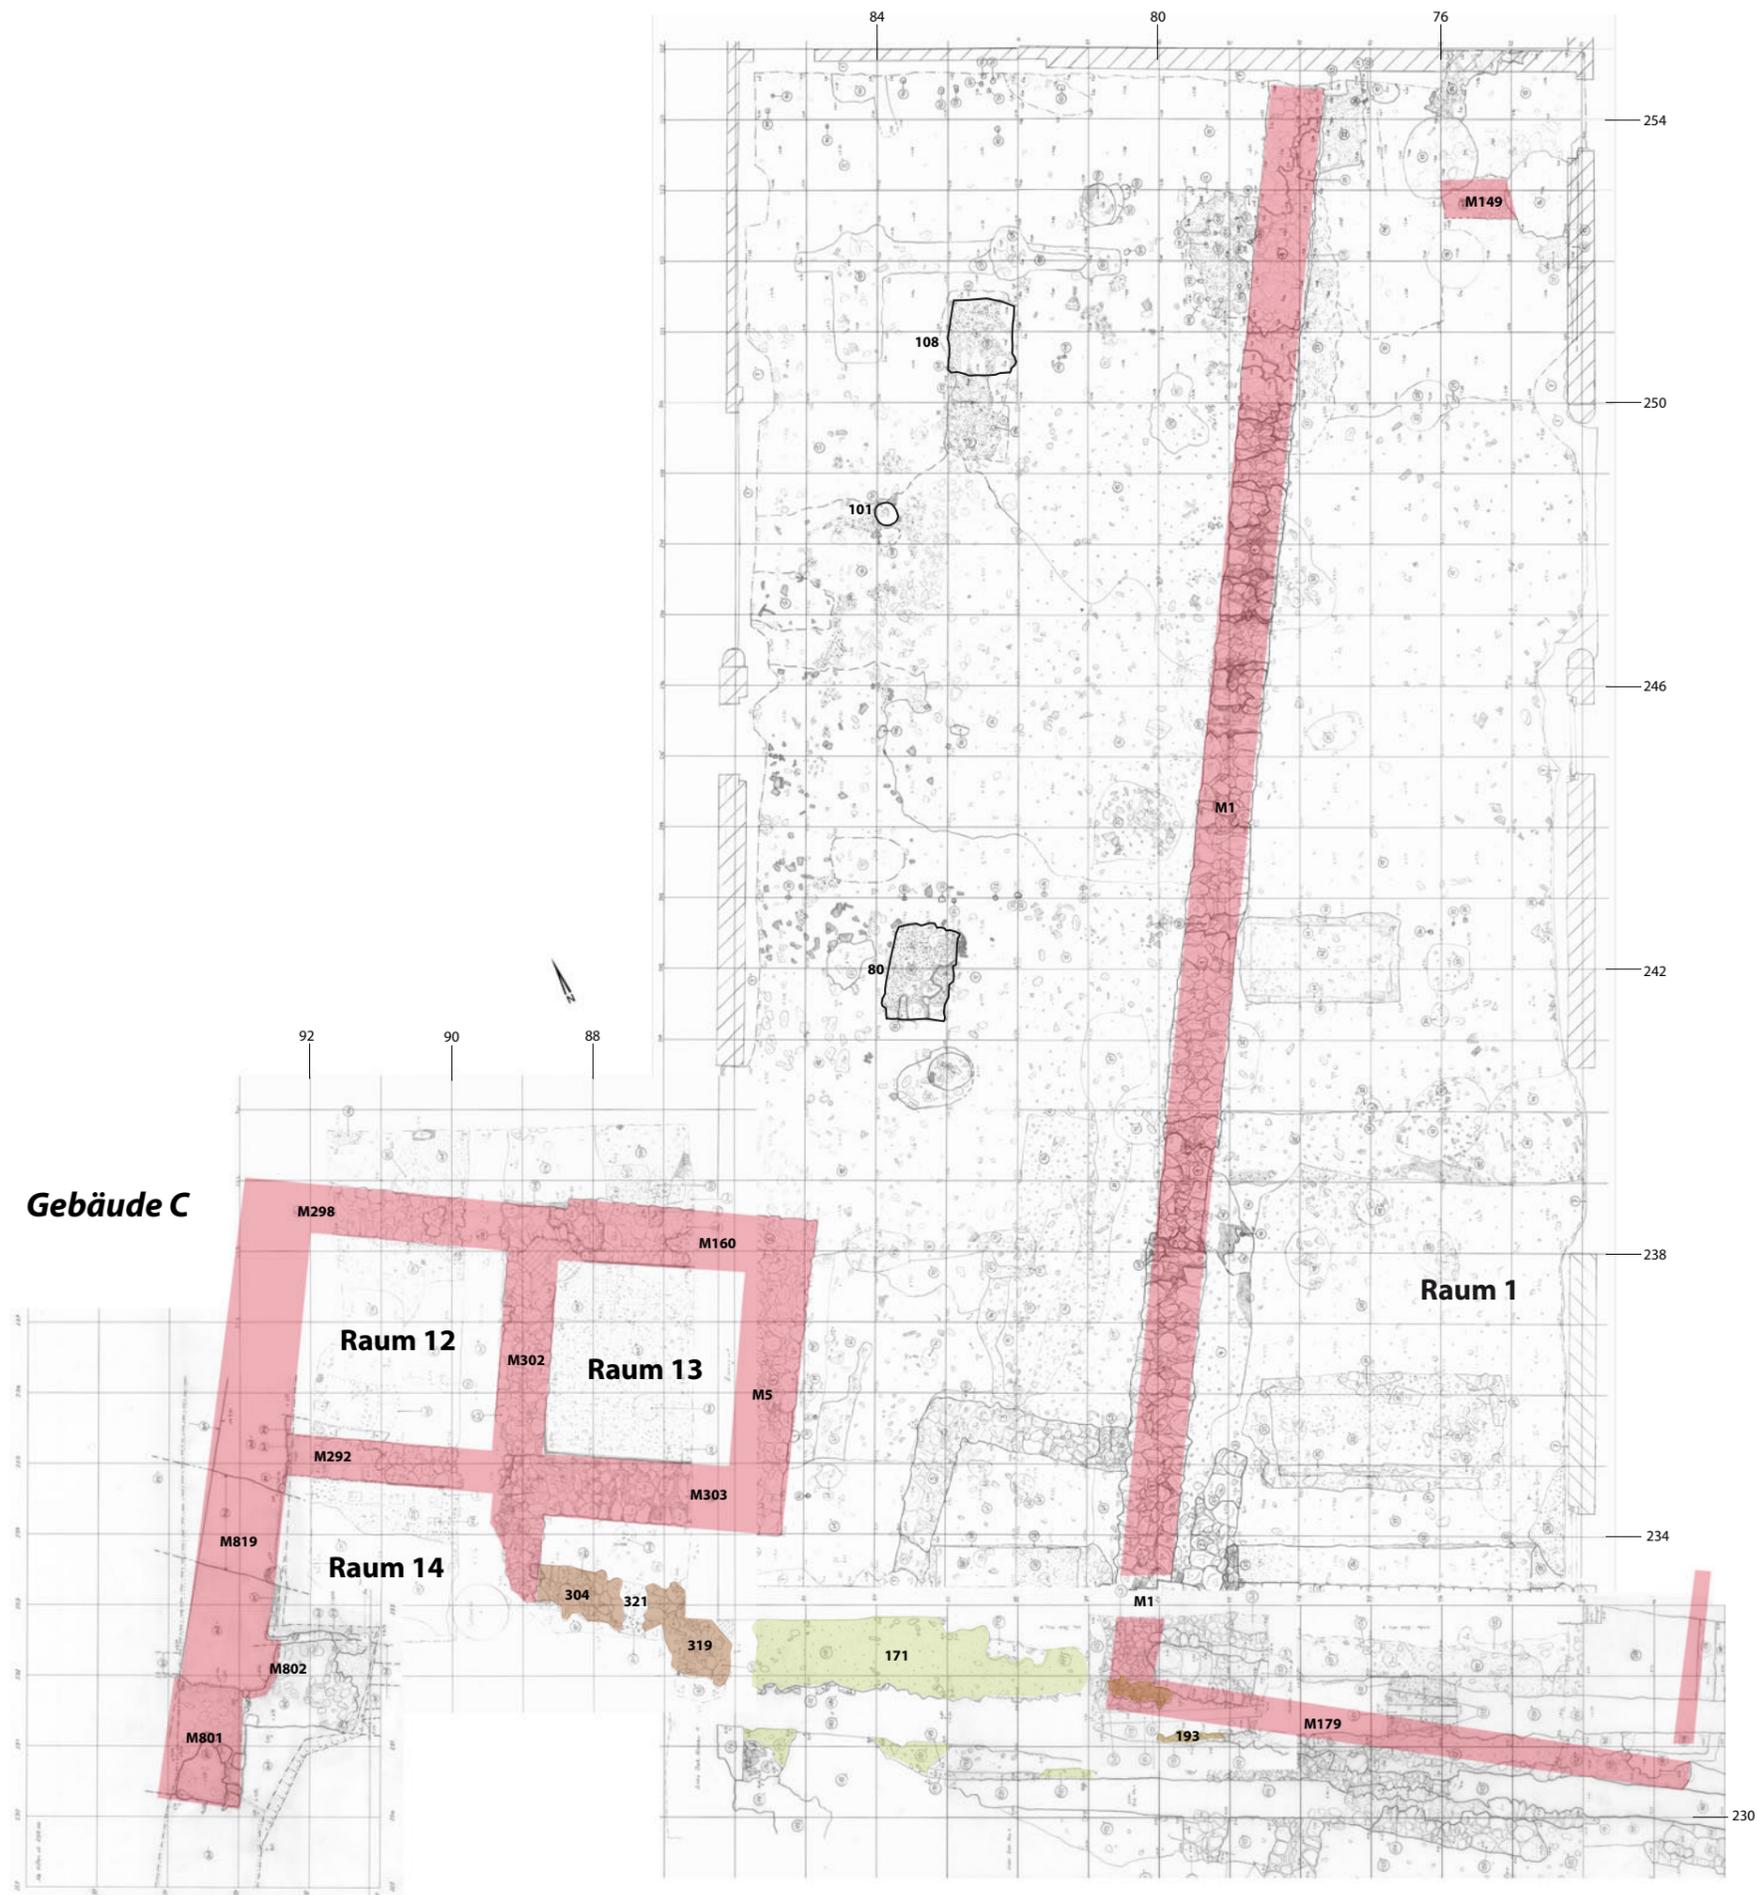
Abb. 101: Bern, Bümpliz-Kirche. Zone C. Phase C2.1 (rot). Phase C2.2 (braun/grün). M. 1:100.

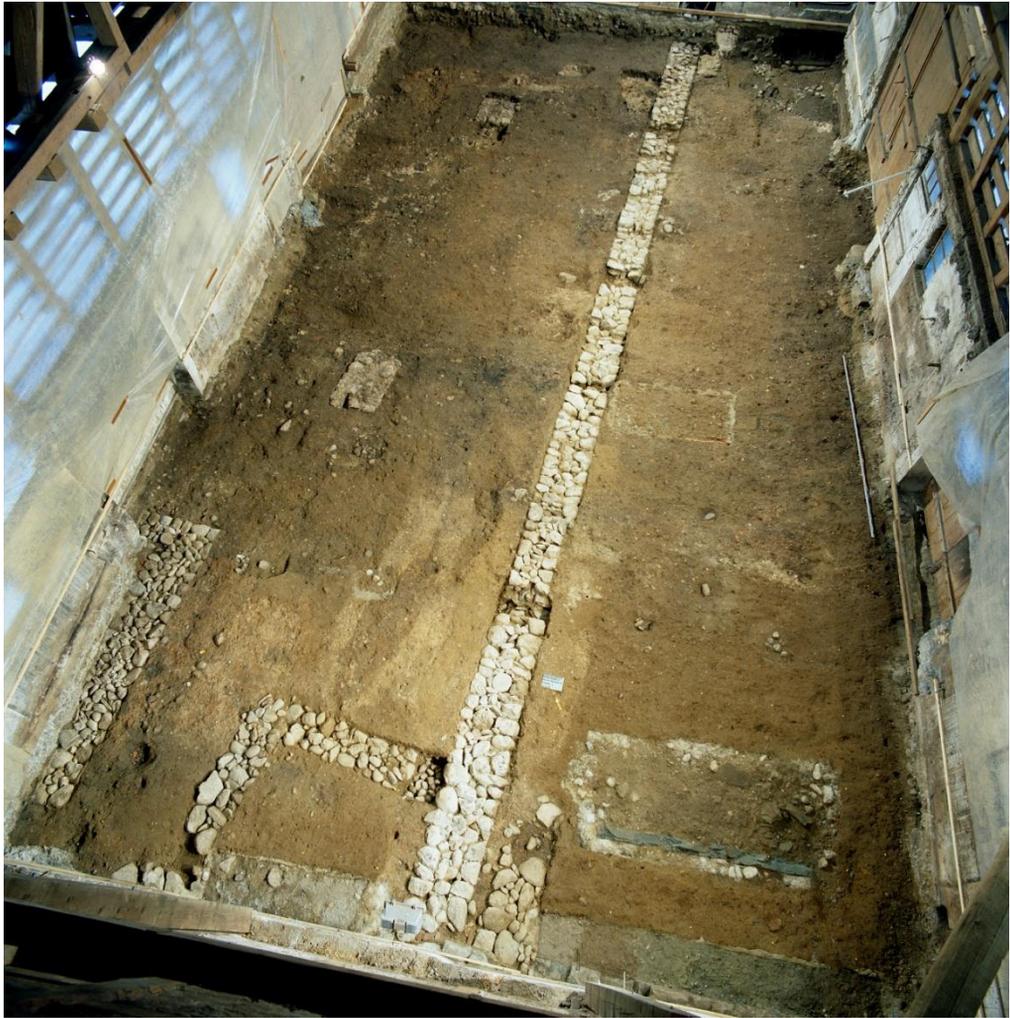
Abb. 102: Bern, Bümpliz-Kirche. 1996. Zone C. Phase C2. Fläche 1. Die Mauer M1 wurde auf über 20 m Länge ohne Abgänge dokumentiert. Ansicht von Süden (1996.02,04).
