Die römische Villa: Bern-Bümpliz, Mauritiuskirche Auswertung der Grabungen 1996 bis 1999

Ein Beitrag zur römischen Siedlungsgeschichte im helvetischen Aareraum

Anhang, Band II

Masterarbeit in „Archäologie Europas“ vorgelegt bei
Prof. Dr. Christa Ebnöther-El Haddad

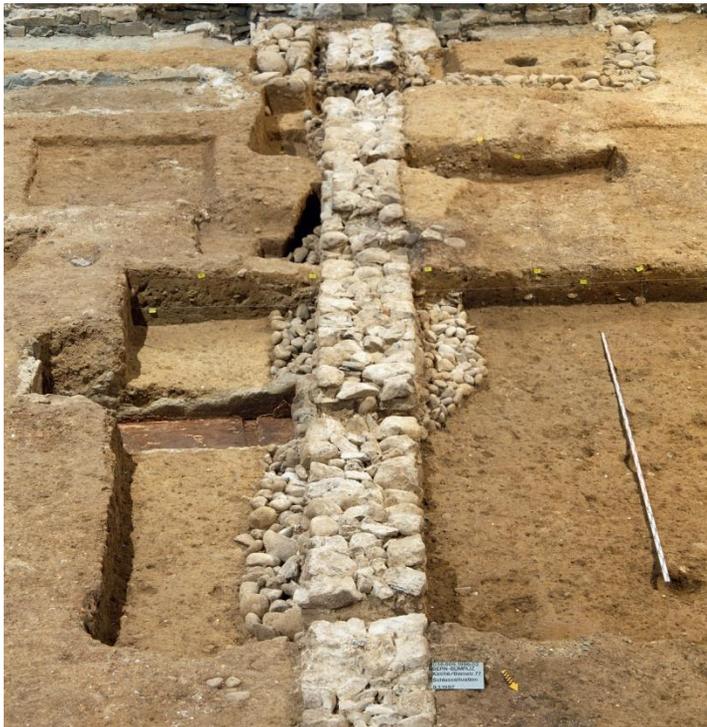
Abb. 103: Bern, Bümpliz-Kirche. 1996. Zone C. Phase C2. Die Rollierung 63 verläuft bogenförmig unter der M1 durch. Ansicht von Nordosten (1996.02,19).

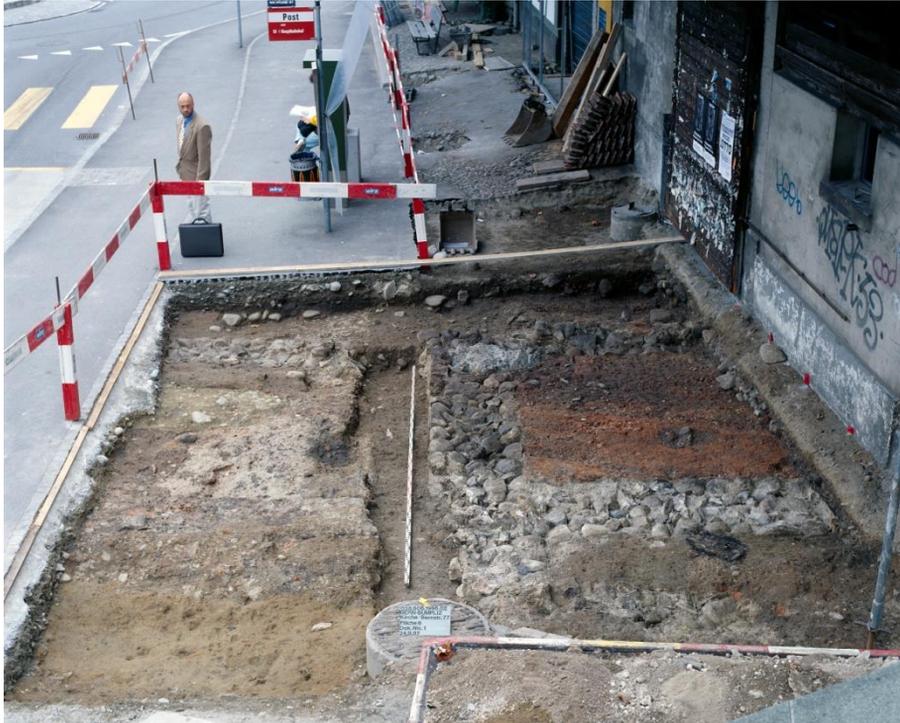
Abb. 105: Bern, Bümpliz-Kirche. 1996. Zone C. Phase C2. Gebäude B. Ansicht von Südwesten. (1996.02,168).

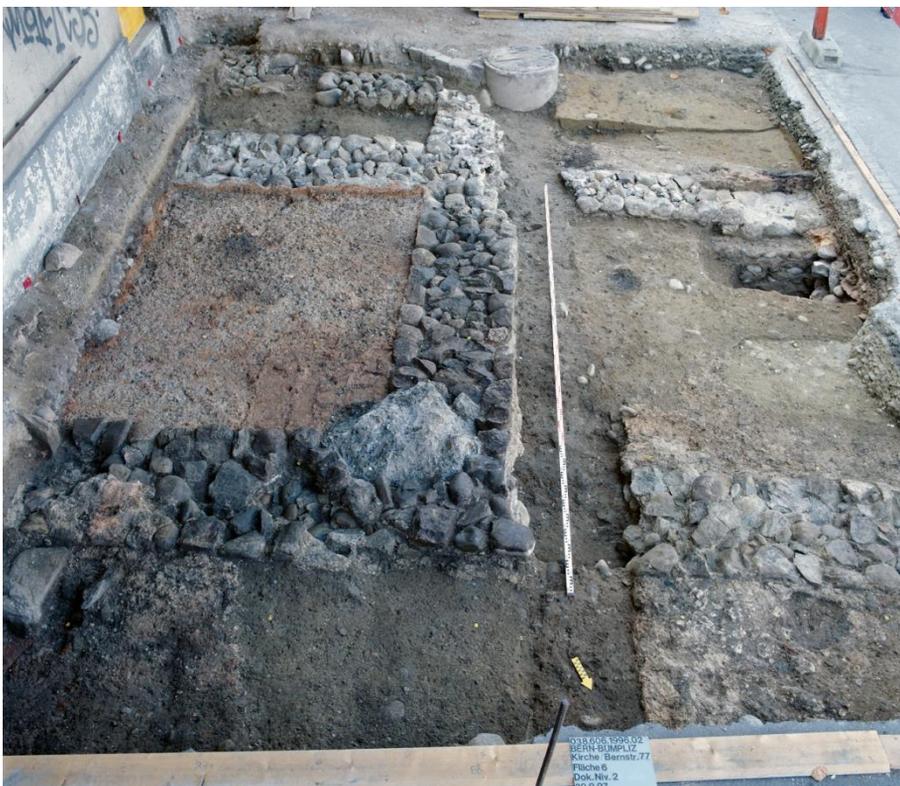
Abb. 106: Bern, Bümpliz-Kirche. 1996. Zone C. Links Raum 13 mit Terrazzomörtelboden, darin die Abdrücke der Tonplatten. Rechts Raum 12 mit jüngeren Störungen. Ansicht von Norden (1996.02,172).

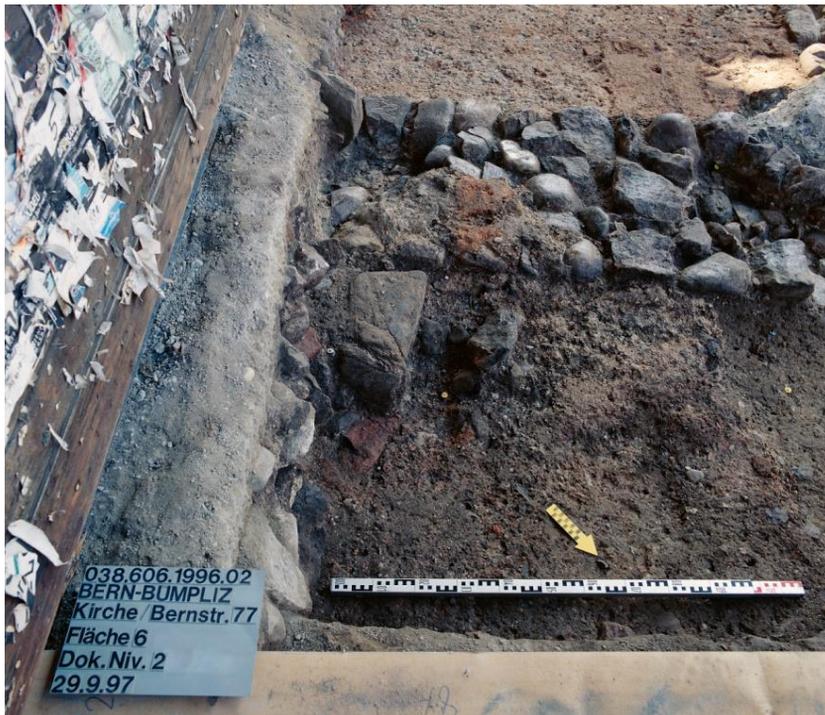
Abb. 107: Bern, Bümpliz-Kirche. 1996. Zone C. Detailansicht gegen Süden. Die Konstruktion 323 nördlich von M160 bildet vermutlich ein Kanal. Hier wurden die Funde des FK 300 geborgen (1996.02,178).

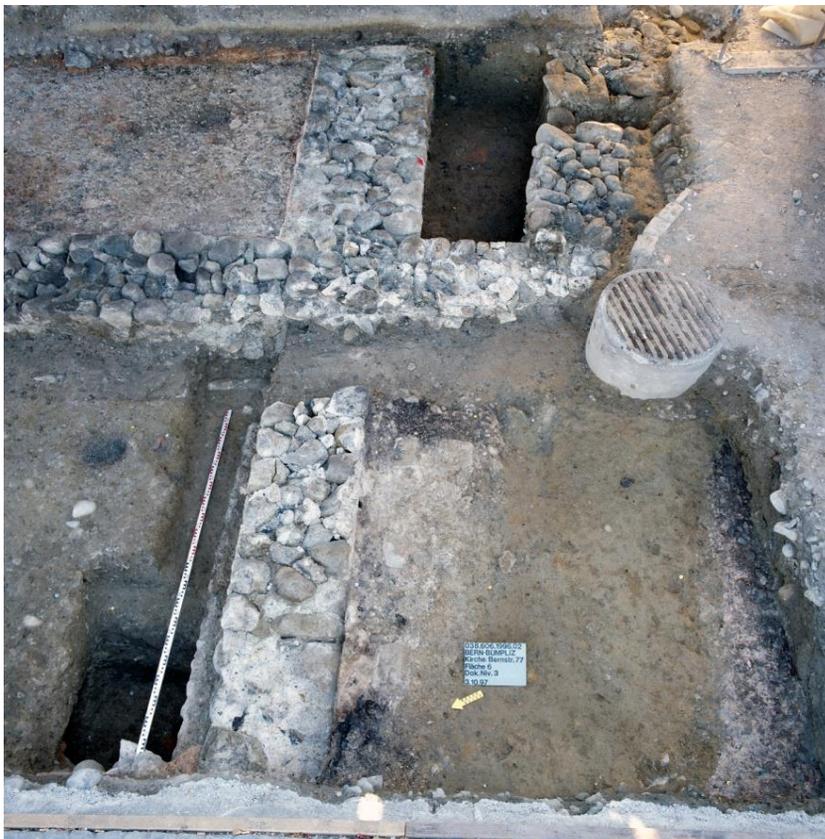
Abb. 108: Bern, Bümpliz-Kirche. 1996. Zone C. Raum 14. Mörtelboden 313 mit Mörtelresten 314, die Hypokaustpfeiler markieren. Unten der Holzkohleleck 315 aus der Benützungszeit. Ansicht von Westen (1996.02,182).

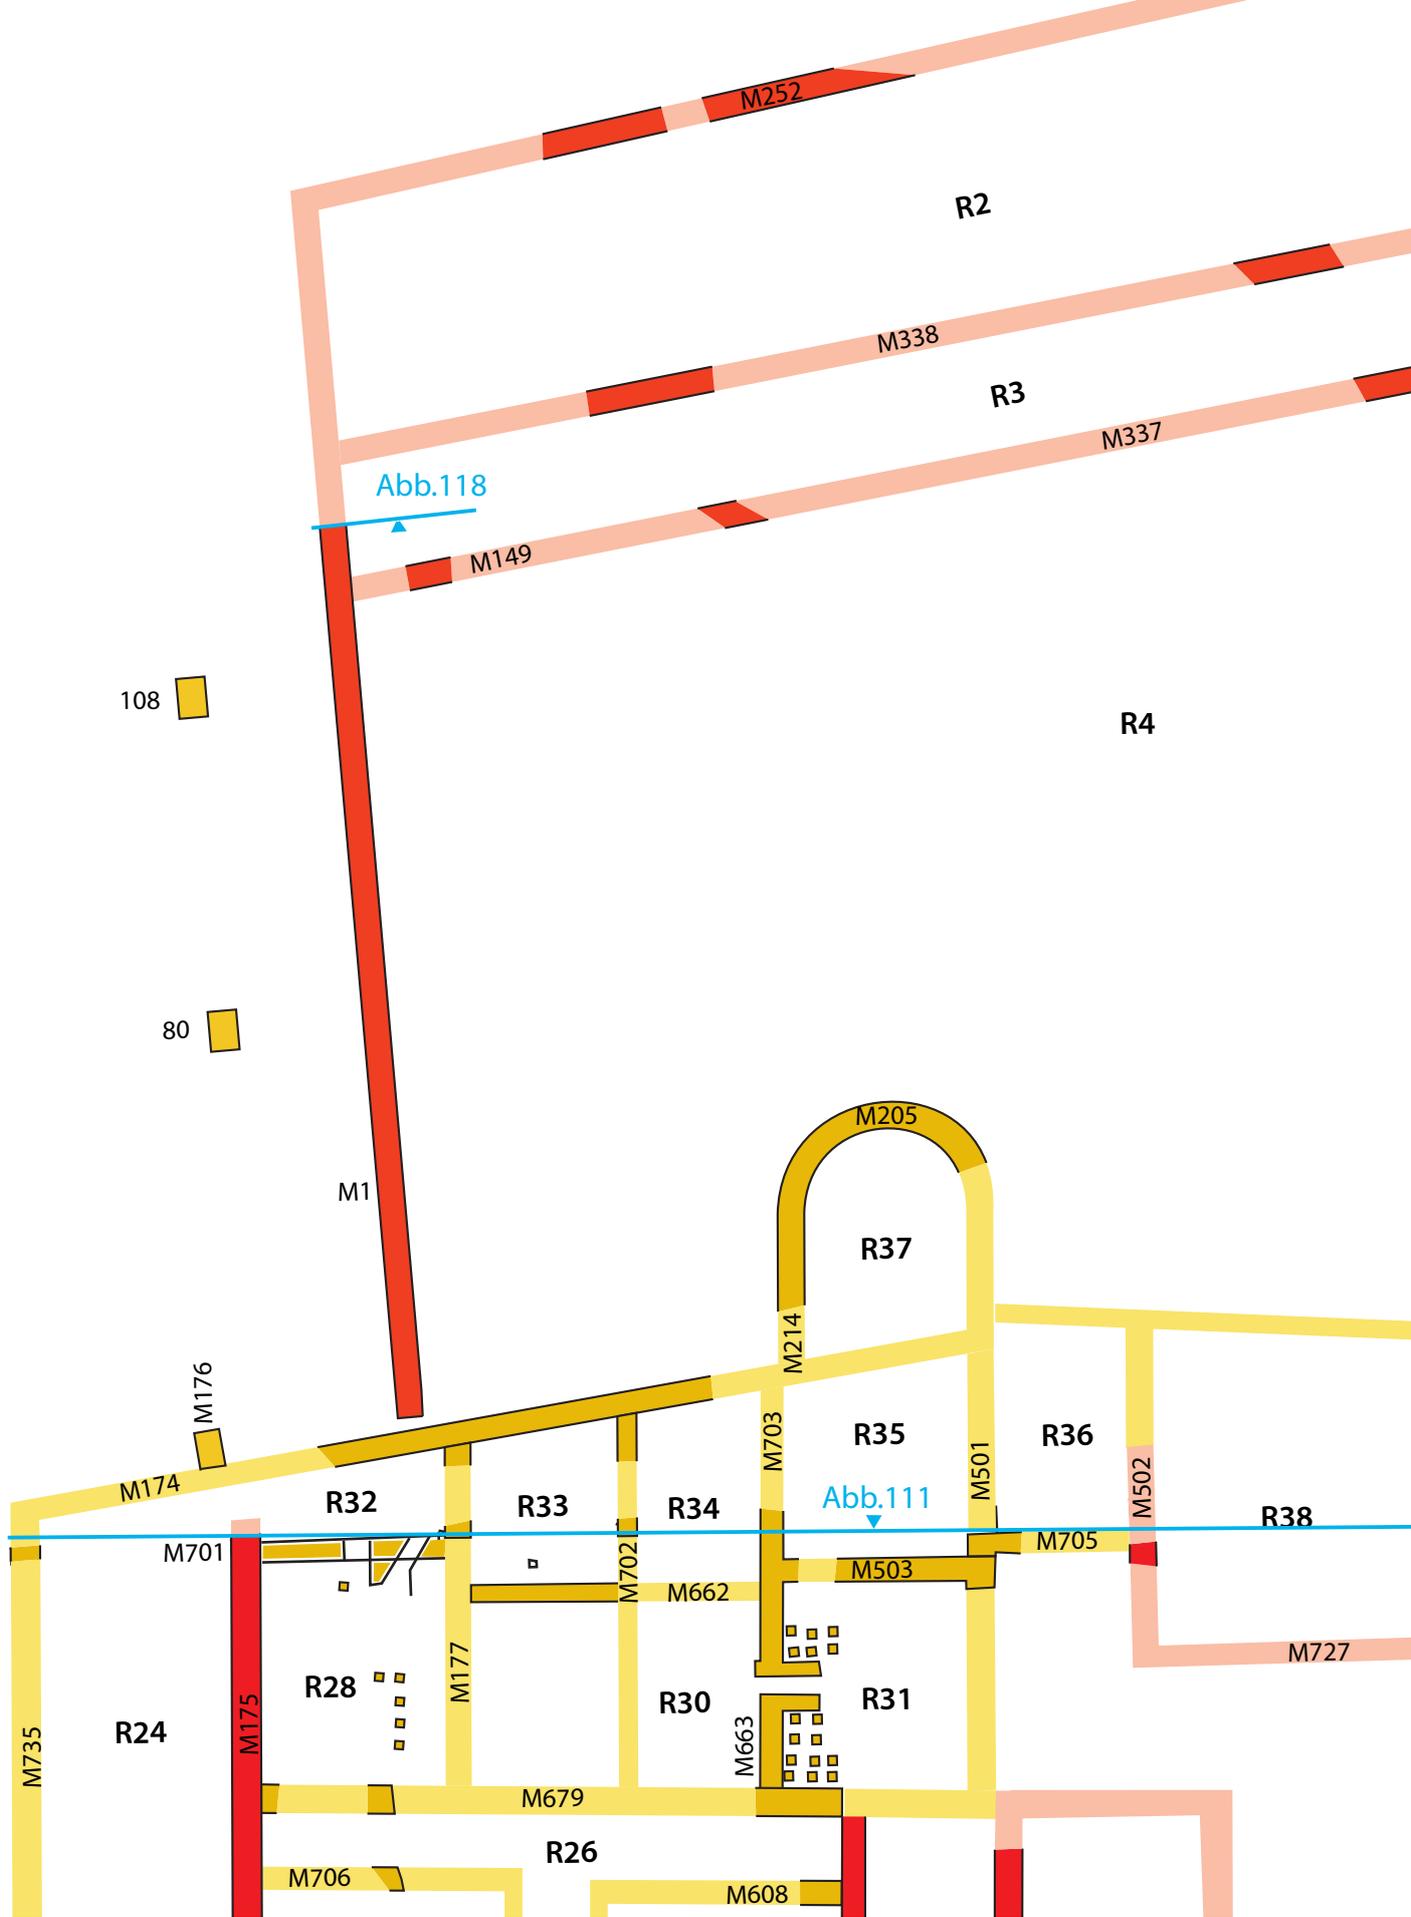
Abb. 109: Bern, Bümliz-Kirche. Phase C3.
Neubau Badeanlage und Teilabbruch Raum 1 M. 1:200.

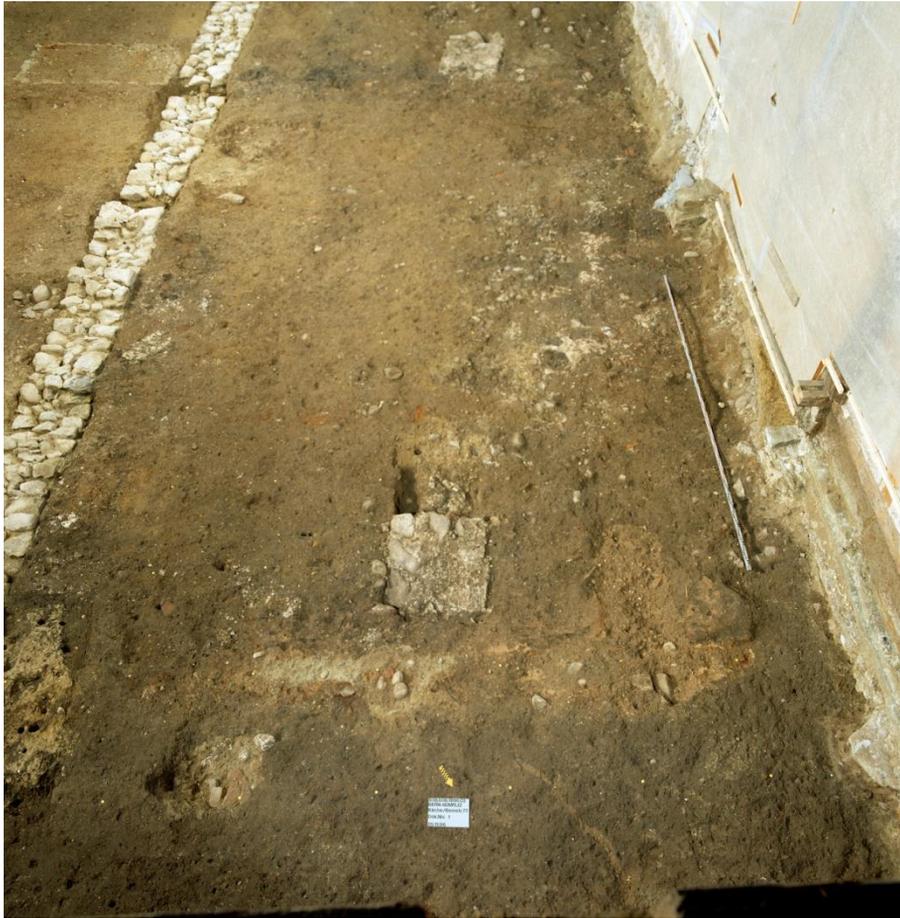
Abb. 110: Bern, Bümpliz-Kirche. 1996. Zone C. Die Sockelfundamente verlaufen parallel zur M1. Ansicht von Norden (1996.02,06).

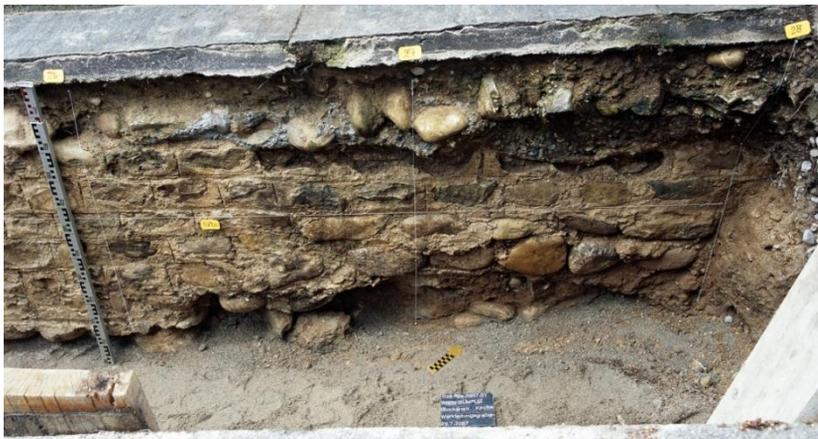
Abb. 112: Bern, Bümpliz-Kirche. 2007. Raum 24. Südabschluss von M175 mit Fugenstrich. Ansicht von Osten (2007.02,03).

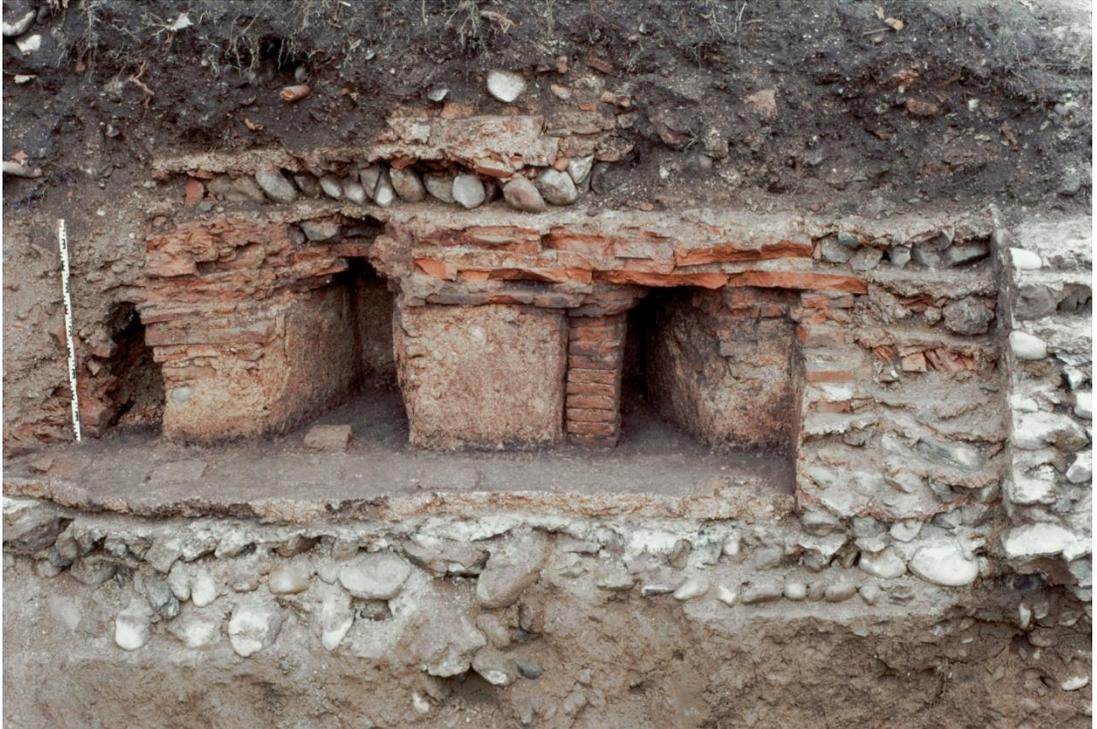
Abb. 113: Bern, Bümpliz-Kirche. 1968. Zone C. Raum 28. Hypokaust in der östlichen Baugrubenwand mit Nischen für den Rauchabzug (1968, 09).

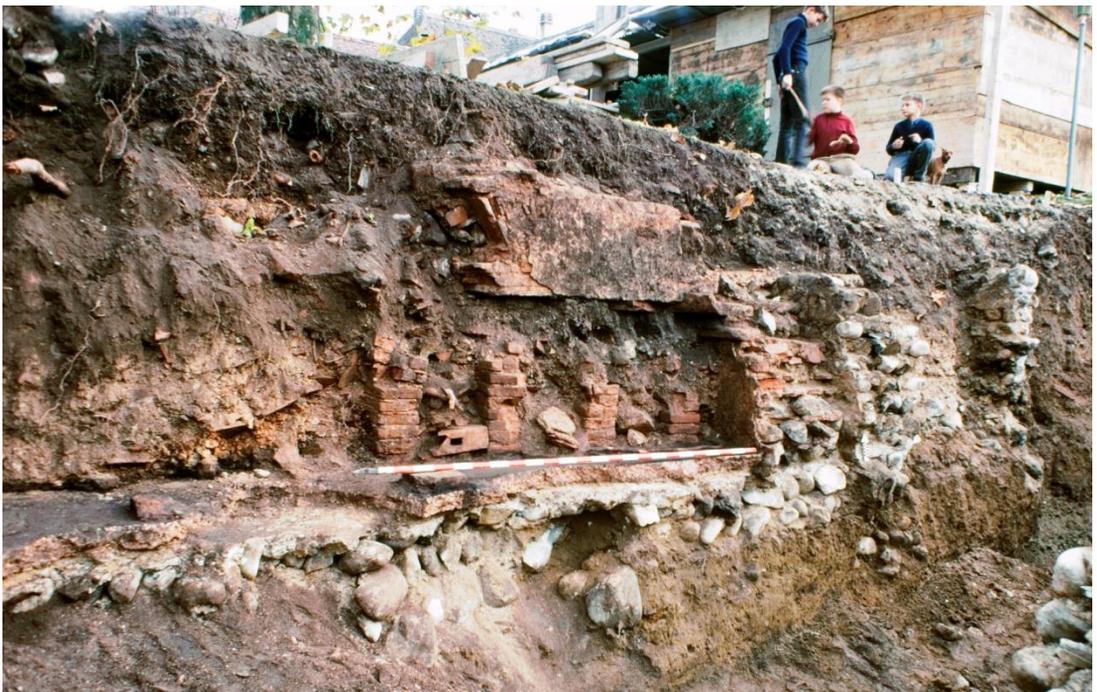
Abb. 114: Bern, Bümpliz-Kirche. 1968. Zone C. Raum 28. Mauerrest über dem Hypokaust in der östlichen Baugrubenwand. Als Teil einer Warmwasserwanne zu rekonstruieren (1968,63).

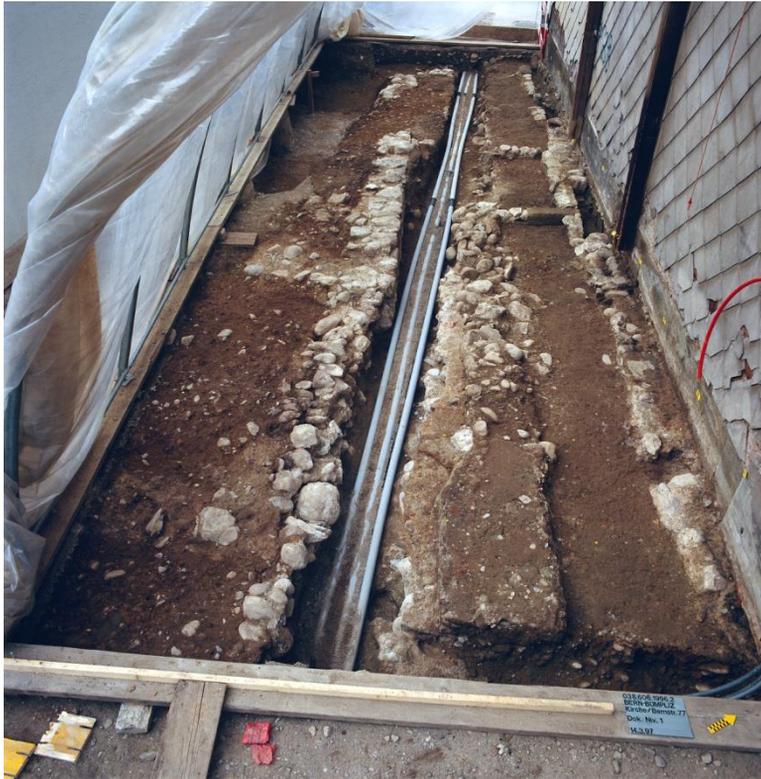
Abb. 115: Bern, Bümliz-Kirche. 1996. Zone C. Blick gegen Nordwesten über die Mauer M174, welche die ältere M179, rechts der modernen Leitungen, schneidet (1996.02,67).

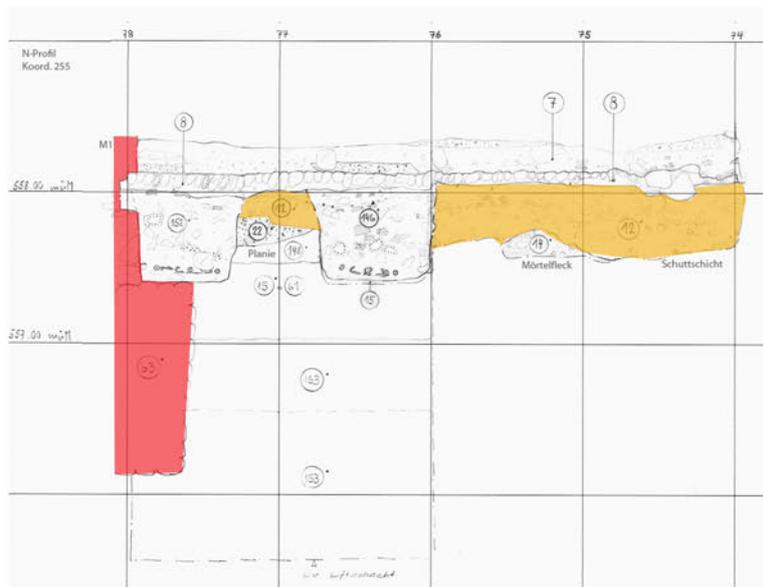
Abb. 118: Bern, Bümpliz-Kirche. 1996. Zone C. Nordprofil entlang der Achse 255. Anschluss der Schuttplanie 12 an M1 wird von den Grabgruben gestört. Erkennbar wiederum die massive Rollierung 63. M. 1:50

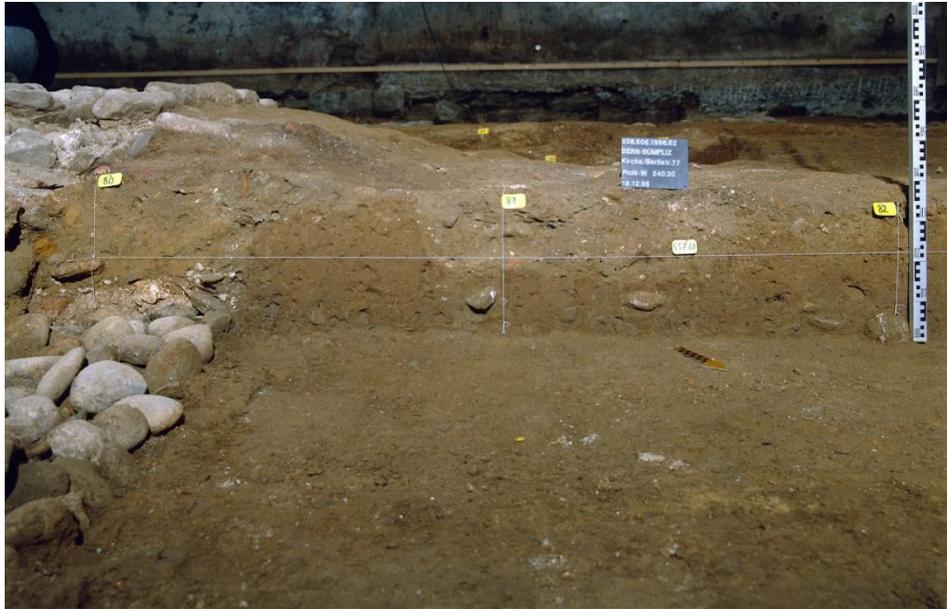
Abb. 119: Bern, Bümpliz-Kirche. 1996. Zone C. Ausgehobene Planie und Schicht 12, zwischen M1(links) und Fundament 80. Ansicht von Norden (1996.02,31).

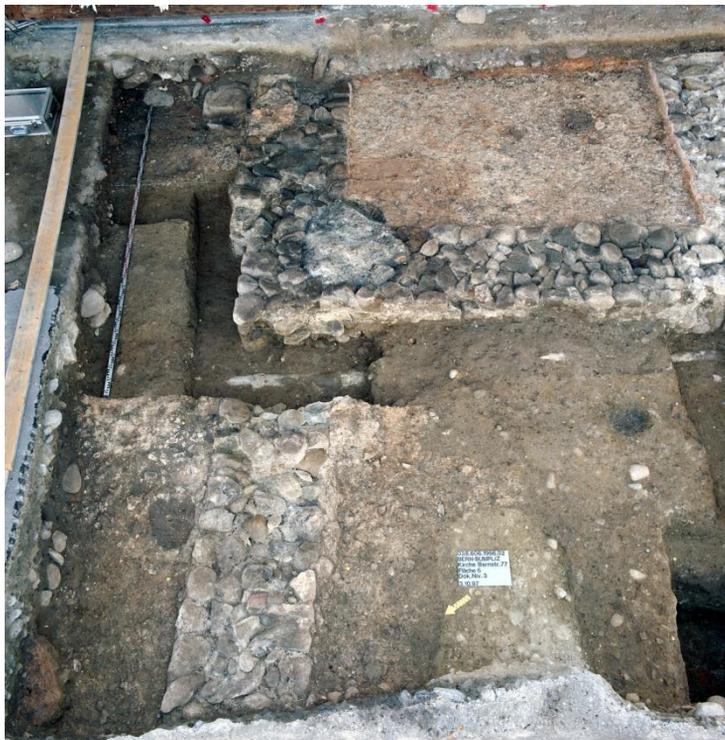
Abb. 120: Bern, Bümpliz-Kirche. 1996. Zone C. Nachrömische Pfostengruben im Gebäude B. Ansicht von Westen (1996.02,181).

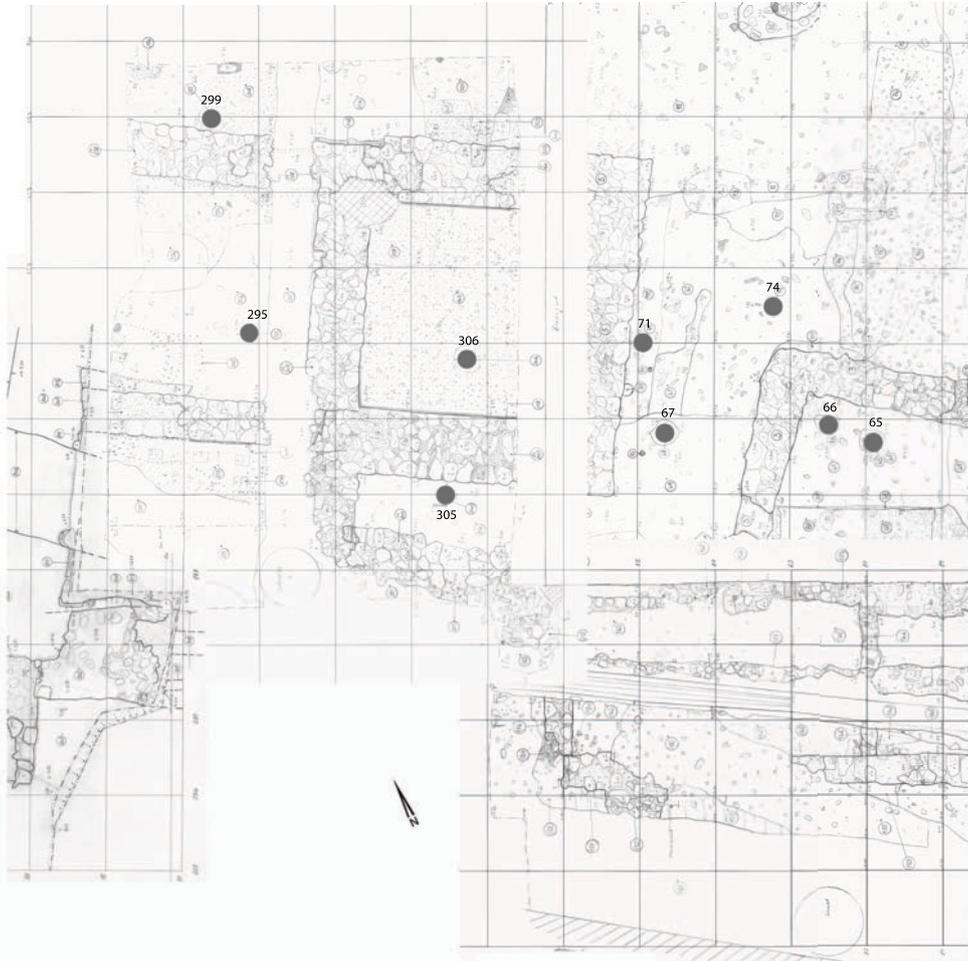
Abb. 121: Bern, Bümpliz-Kirche. 1996. Zone C. Plan der Pfostengruben. M. 1:100.

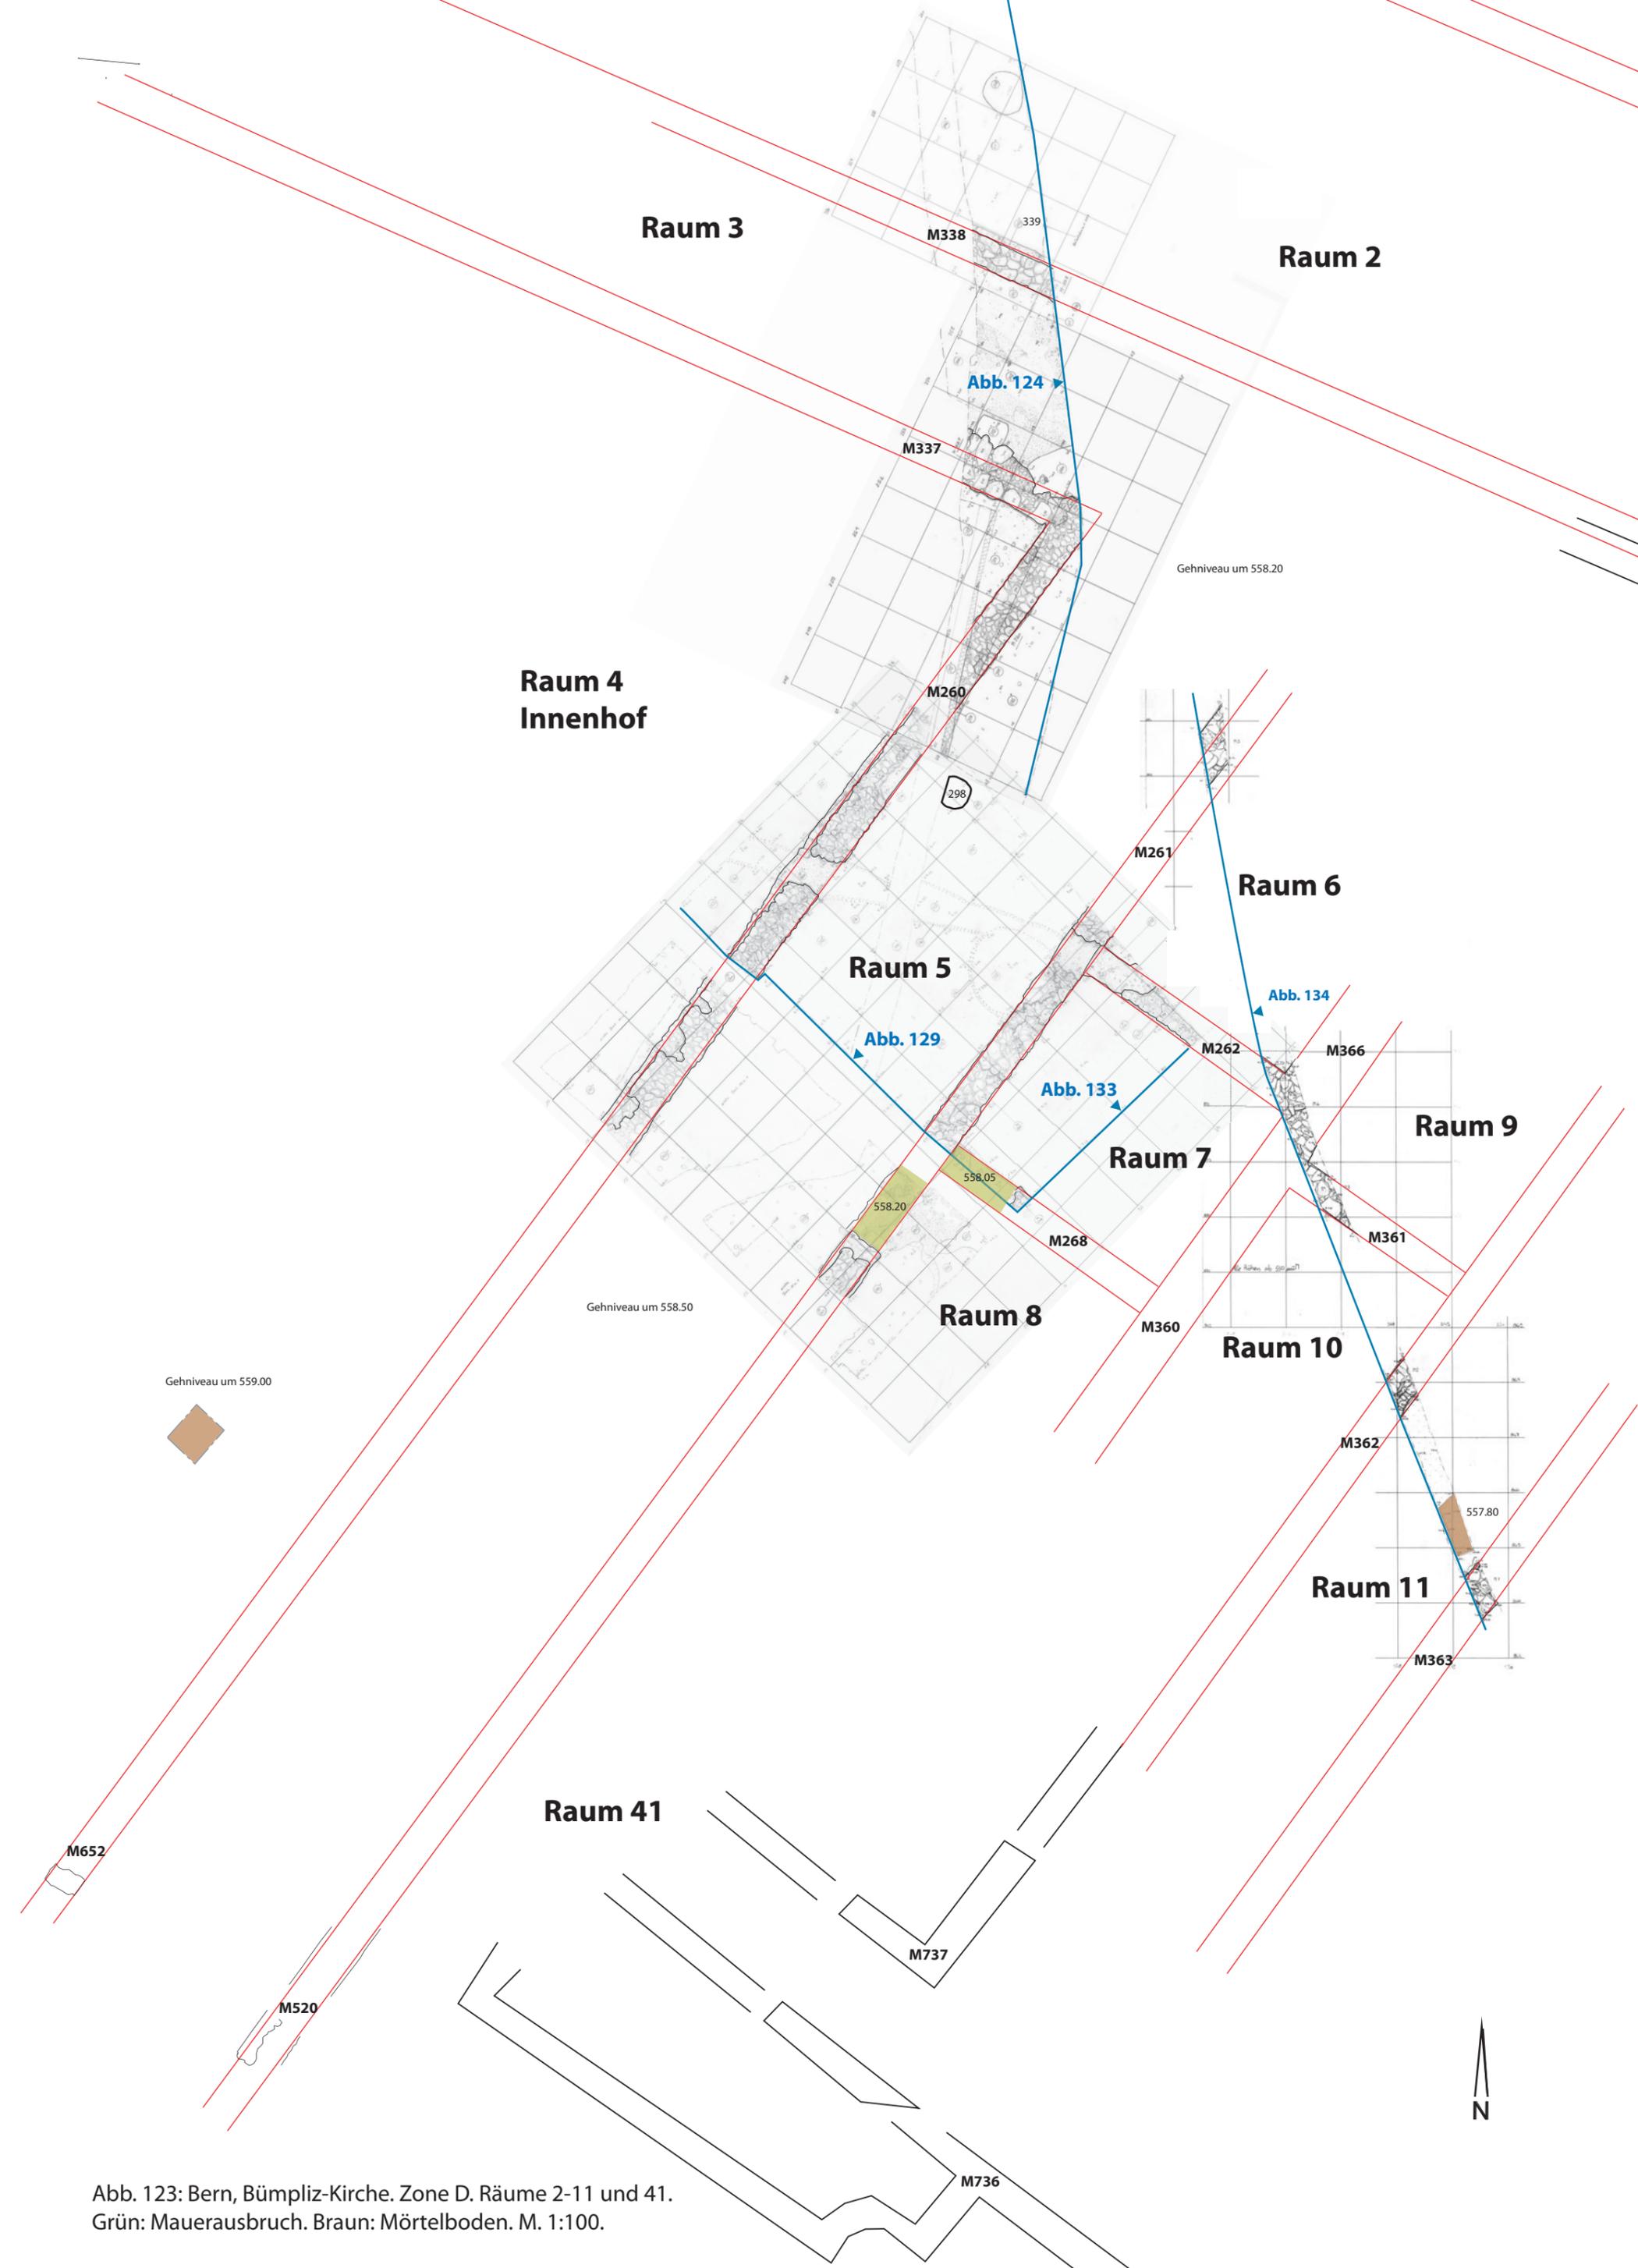
Abb. 123: Bern, Bümpliz-Kirche. Zone D. Räume 2-11 und 41.
Grün: Mauerausbruch. Braun: Mörtelboden. M. 1:100.

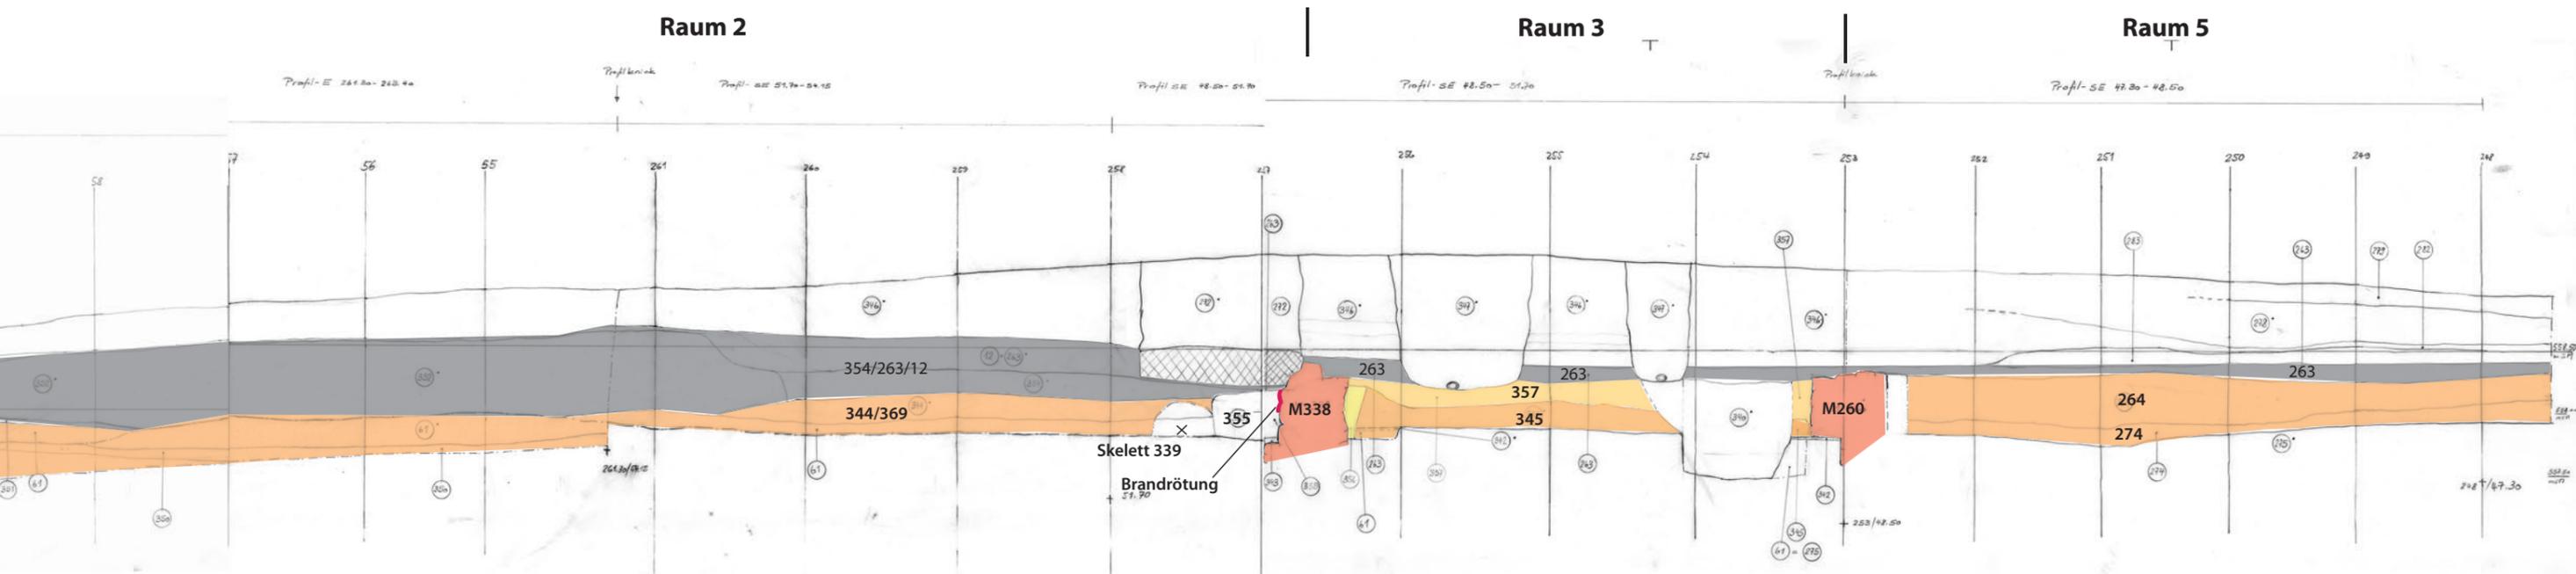
Abb. 124: Bern, Bümpliz-Kirche. 1996. Zone D. Nordostprofil der Fläche 8 durch Räume 2, 3 und 5. M. 1:100

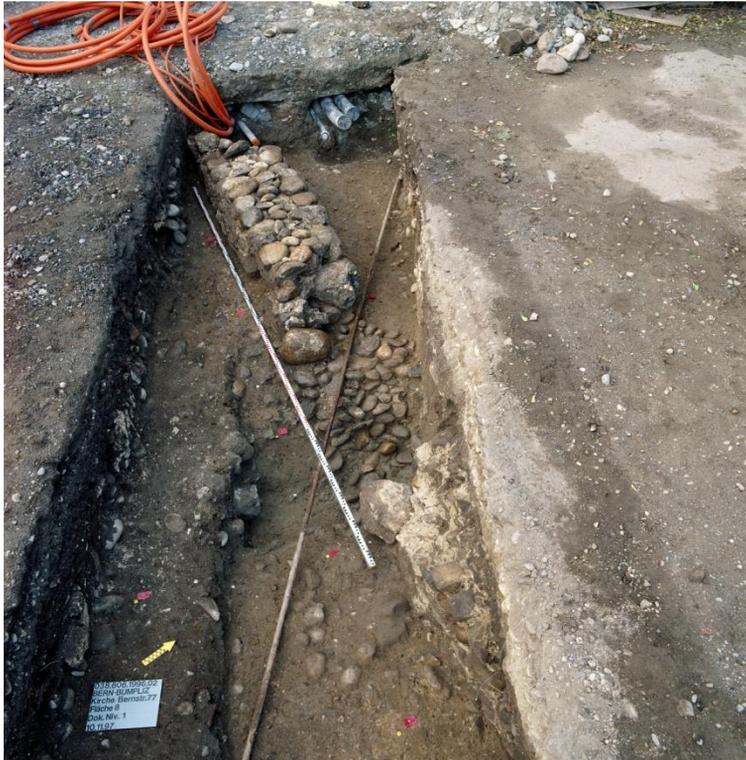
Abb. 125: Bern, Bümpliz-Kirche. 1996. Zone D. Raum 2. Nordmauer M252.
Ansicht von Osten (1996.02,226).

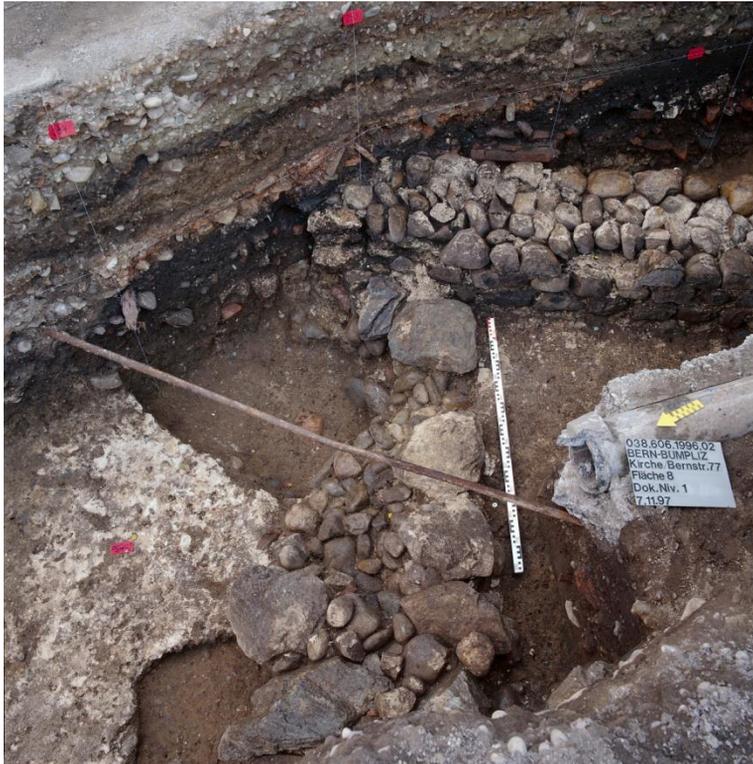
Abb. 127: Bern, Bümpliz-Kirche. 1996. Zone D. Mauerecke M337 und M260. Ansicht von Westen (1996.02,223).

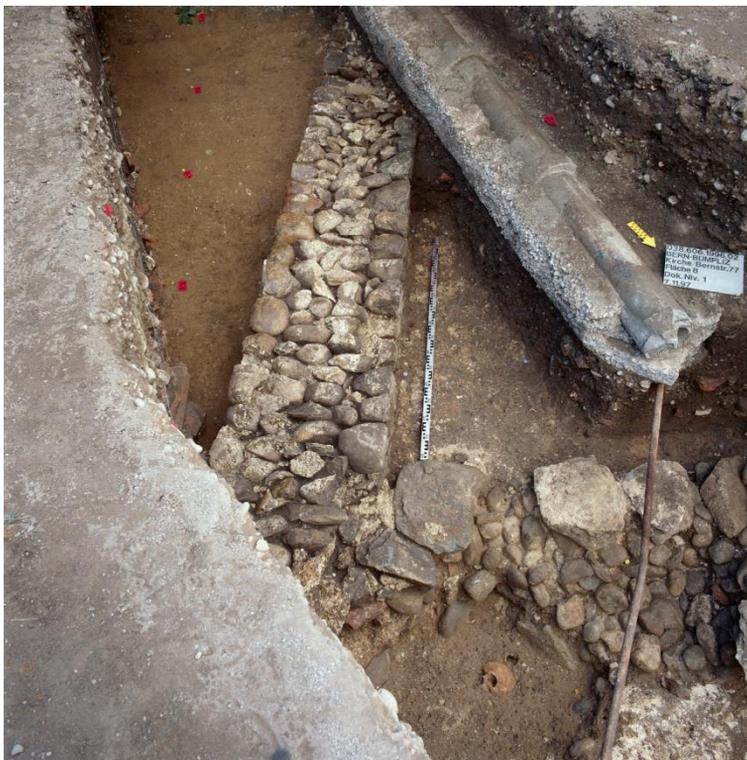
Abb. 128: Bern, Bümpliz-Kirche. 1996. Zone D. Mauerecke M337 und M260. Ansicht von Norden (1996.02,221).

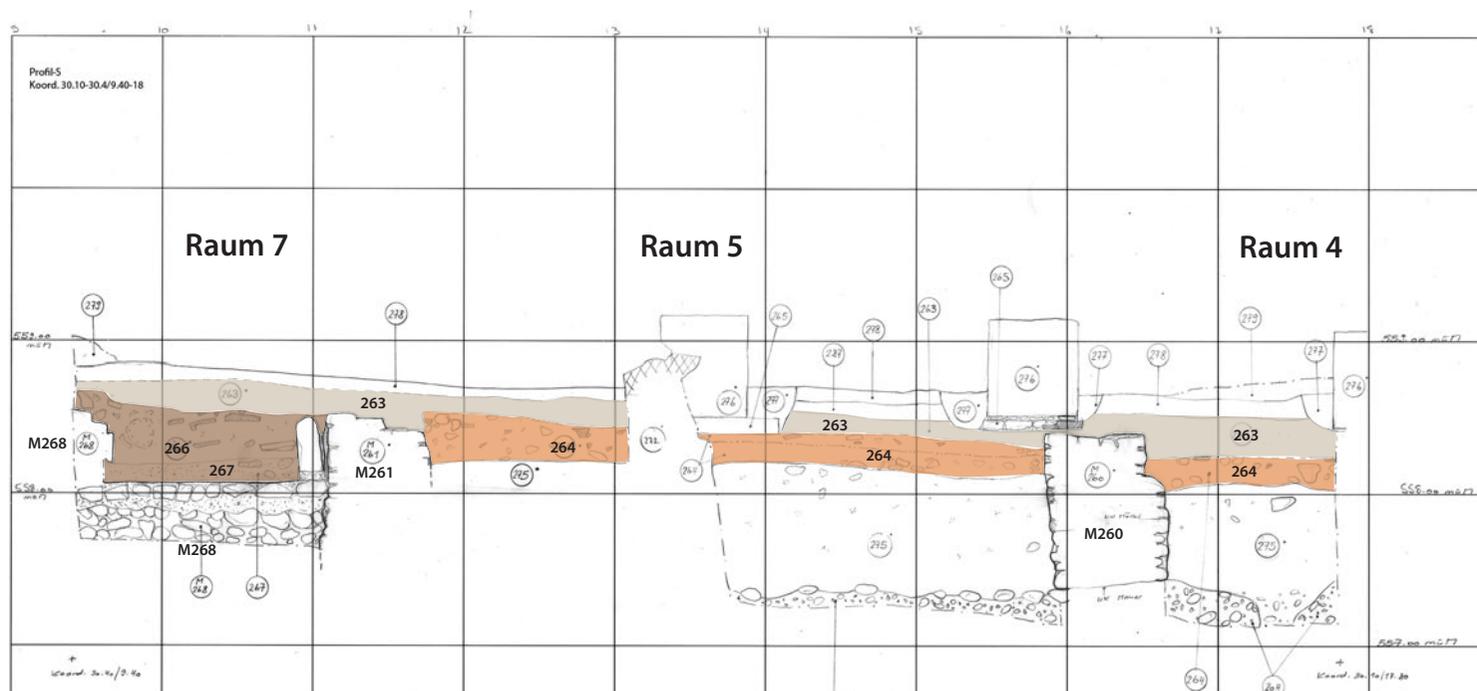
Abb. 129: Bern, Bümpliz-Kirche. 1996. Zone D. Südprofil durch die Räume 4, 5 und 7. M. 1:50.

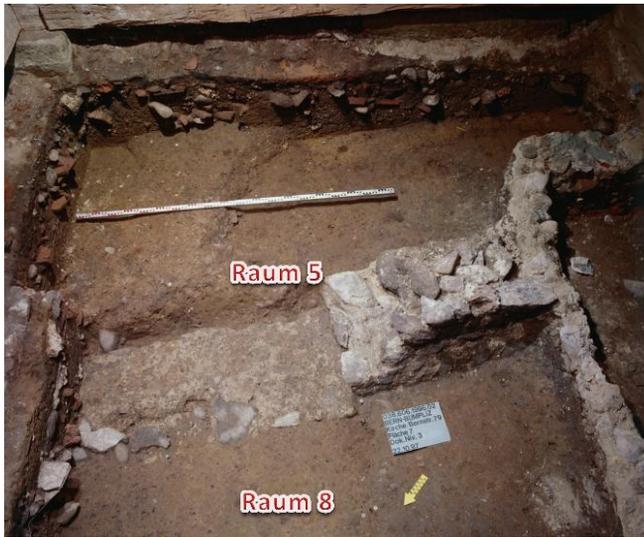
Abb. 130: Bern, Bümpliz-Kirche. 1996. Zone D.
Räume 5 und 8. Schwellenausschnitt in M261. Ansicht
von Osten (1996.02,205).

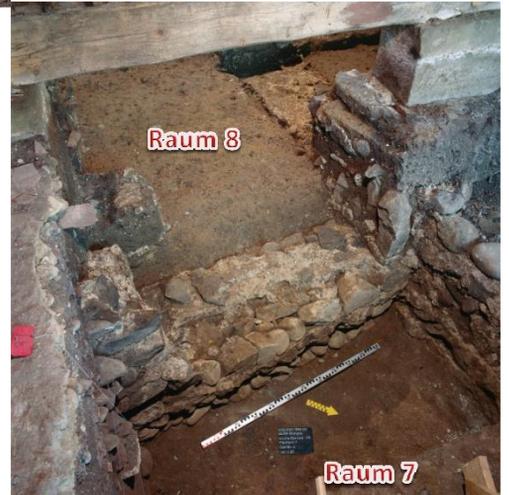
Abb. 132: Bern, Bümpliz-Kirche.
1996. Zone D. Räume 7 und 8.
Mauerdurchbruch in M268. Ansicht
von Nordosten (1996.02,206).
