Die römische Villa: Bern-Bümpliz, Mauritiuskirche Auswertung der Grabungen 1996 bis 1999

Ein Beitrag zur römischen Siedlungsgeschichte im helvetischen Aareraum

Anhang, Band II

Masterarbeit in „Archäologie Europas“ vorgelegt bei
Prof. Dr. Christa Ebnöther-El Haddad

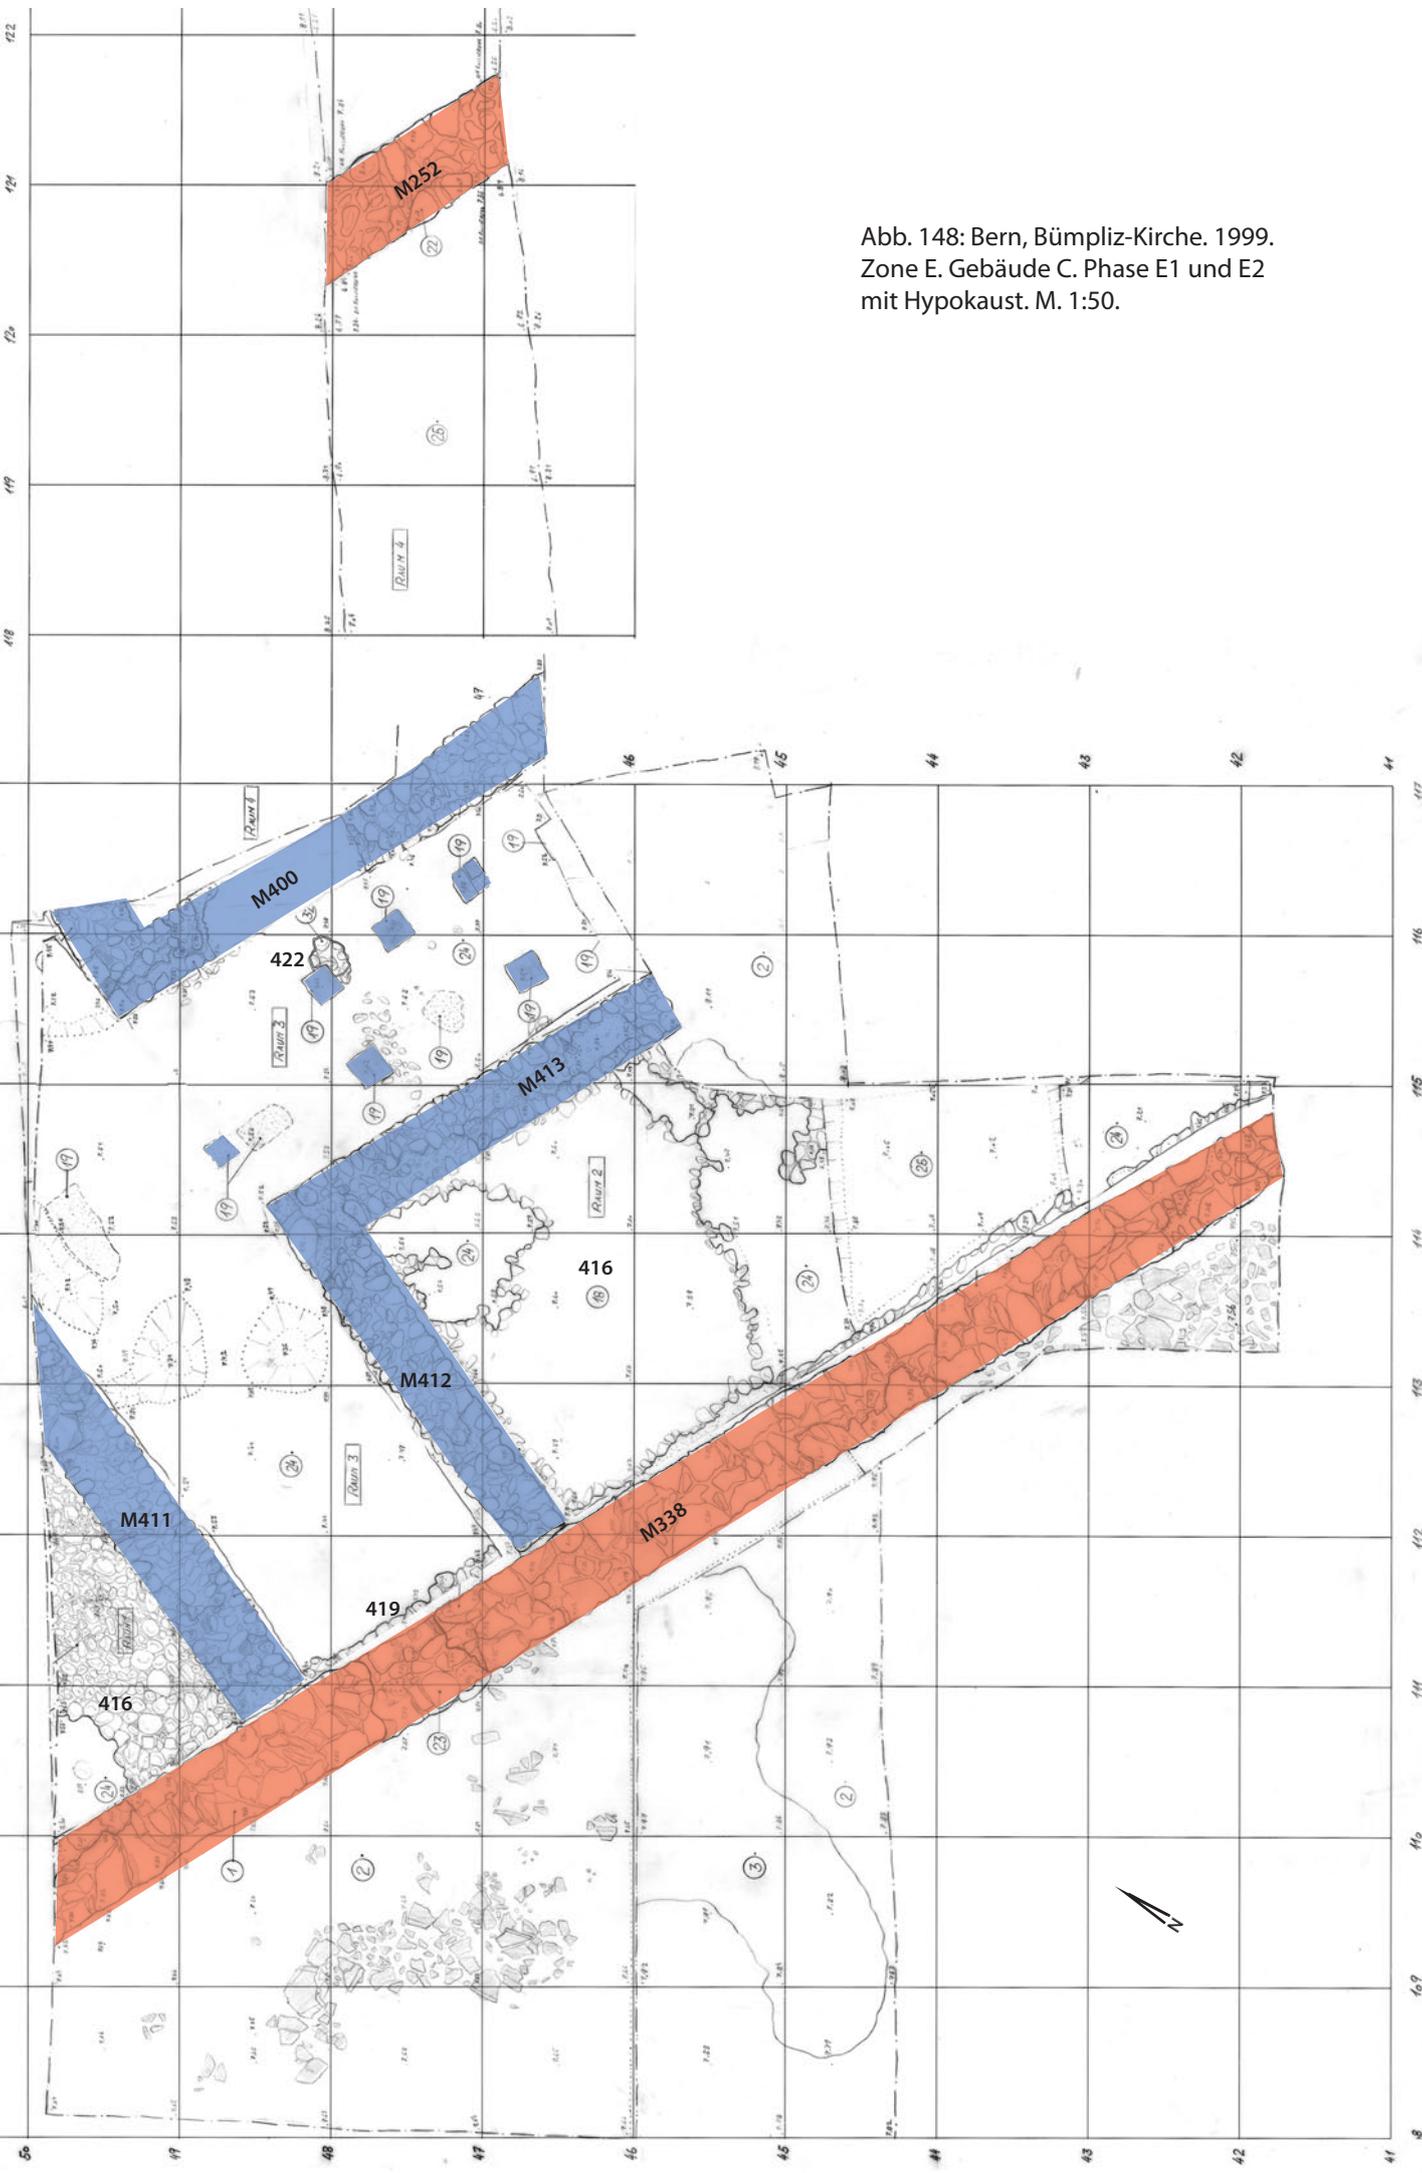
Abb. 148: Bern, Bümlpliz-Kirche. 1999.
 Zone E. Gebäude C. Phase E1 und E2
 mit Hypokaust. M. 1:50.

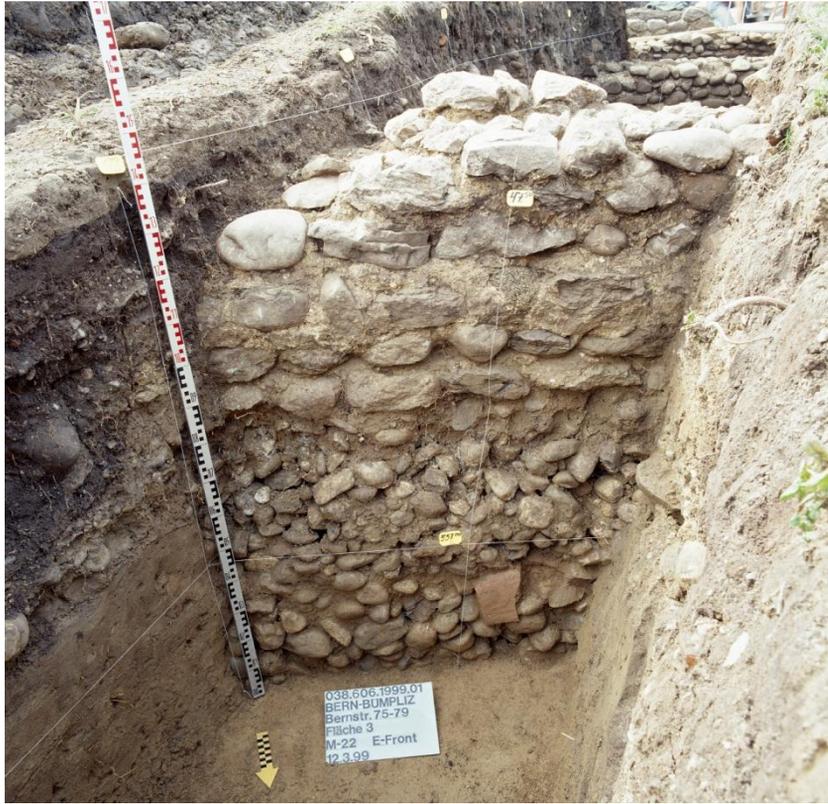
Abb. 149: Bern, Bümpliz-Kirche. 1999. Zone E. Gebäude C. Aufbau der Nordmauer M252, Nordfront (1999.01,42).

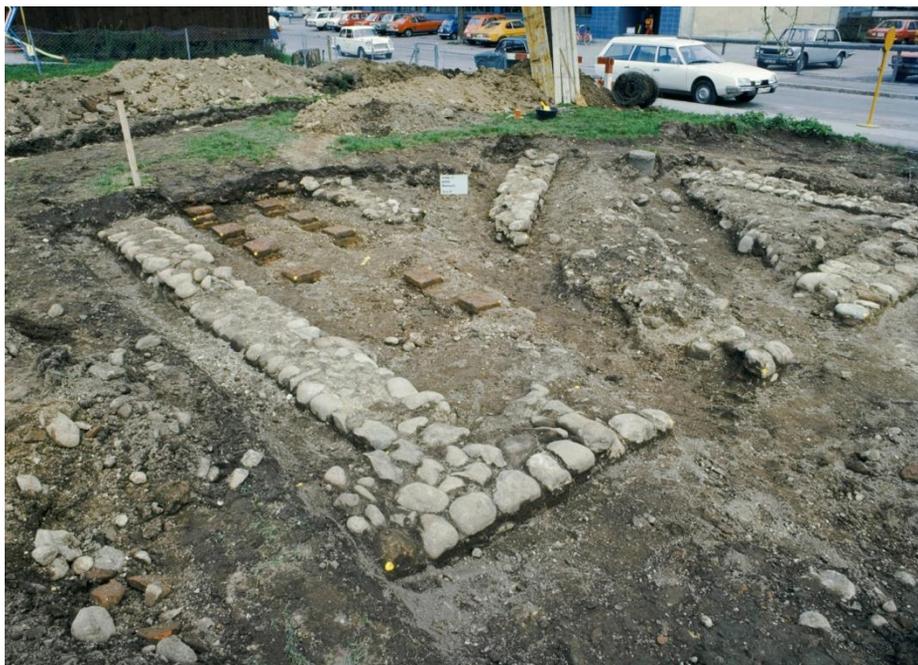
Abb. 150: Bern, Bümpliz-Kirche. 1977. Zone E. Gebäude C. Ostmauer M429. Ansicht von Südosten (1977.01,04).

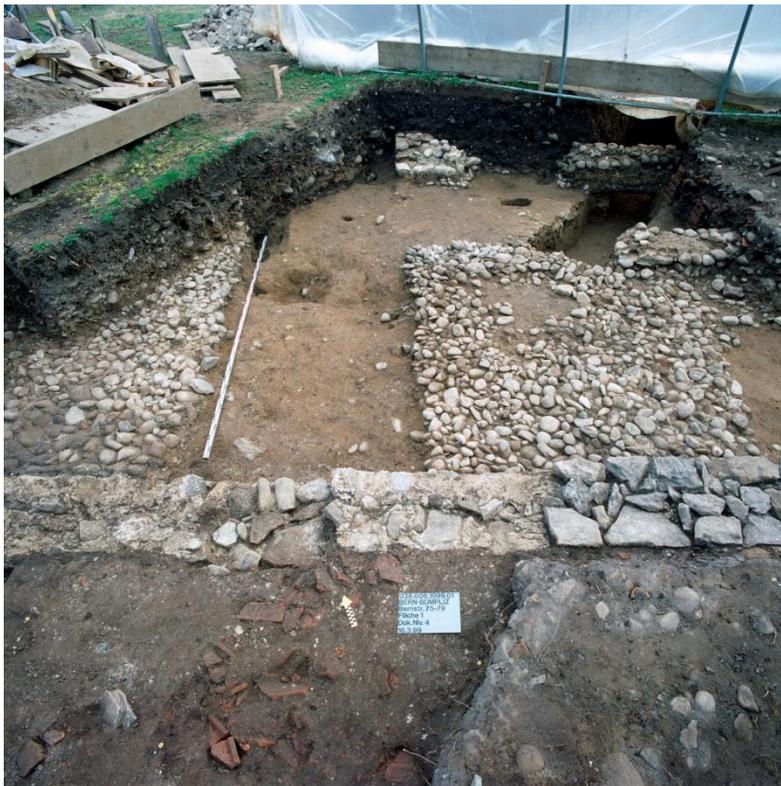
Abb. 151: Bern, Bümpliz-Kirche. 1999. Zone E. Gebäude C. Südmauer M338 und Steinsetzung 416. Ansicht von Süden (1999.01,25).

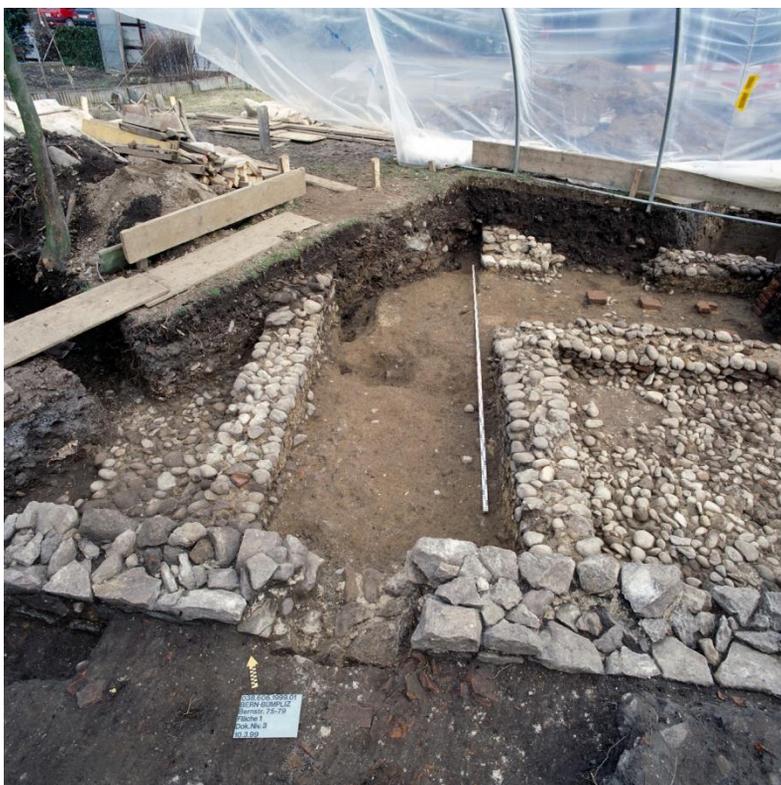
Abb. 152: Bern, Bümpliz-Kirche. 1999. Zone E. Gebäude C. Phase E2. Einbau des Hypokaustes. Ansicht von Süden (1999.01,13).

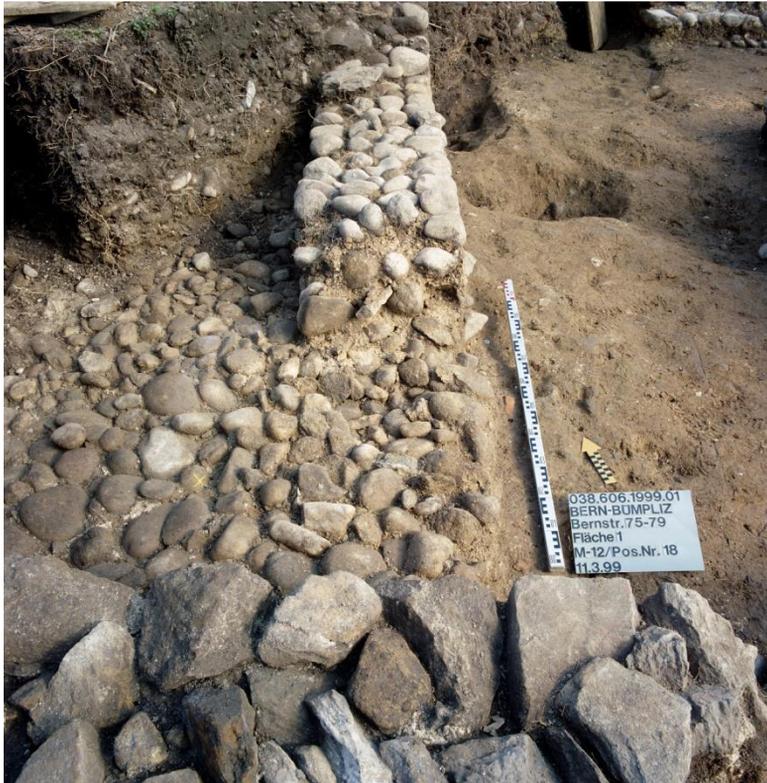
Abb. 153: Bern, Bümpliz-Kirche. 1999. Zone E. Gebäude C. Phase E2. Mauern der Heizungswand über der Steinsetzung 416 (1999.01,35).

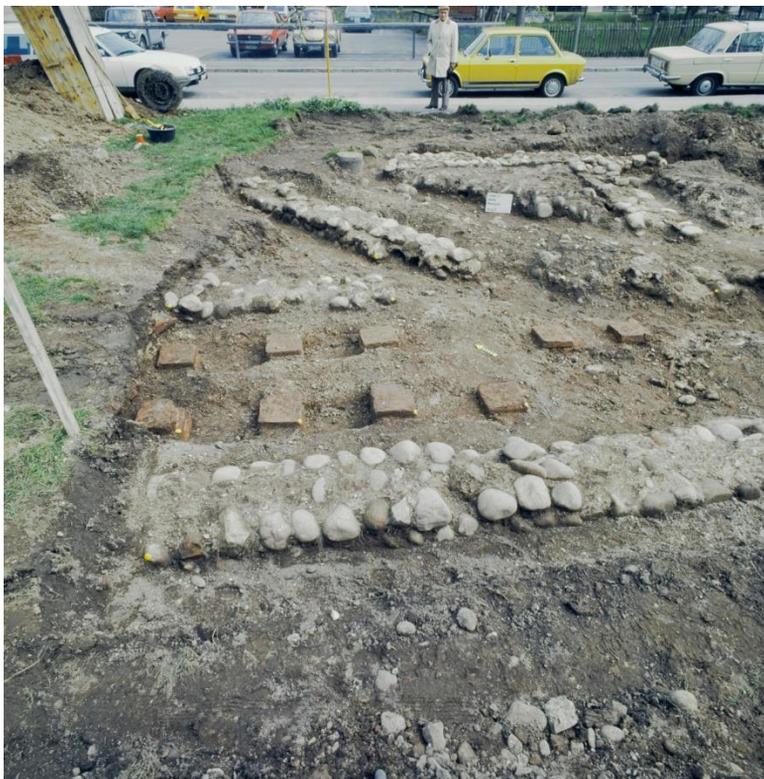
Abb. 154: Bern, Bümpliz-Kirche. 1977. Zone E. Gebäude C. Doppelreihe Hypokaustpfeiler. Ansicht von Süden (1977.01,07).

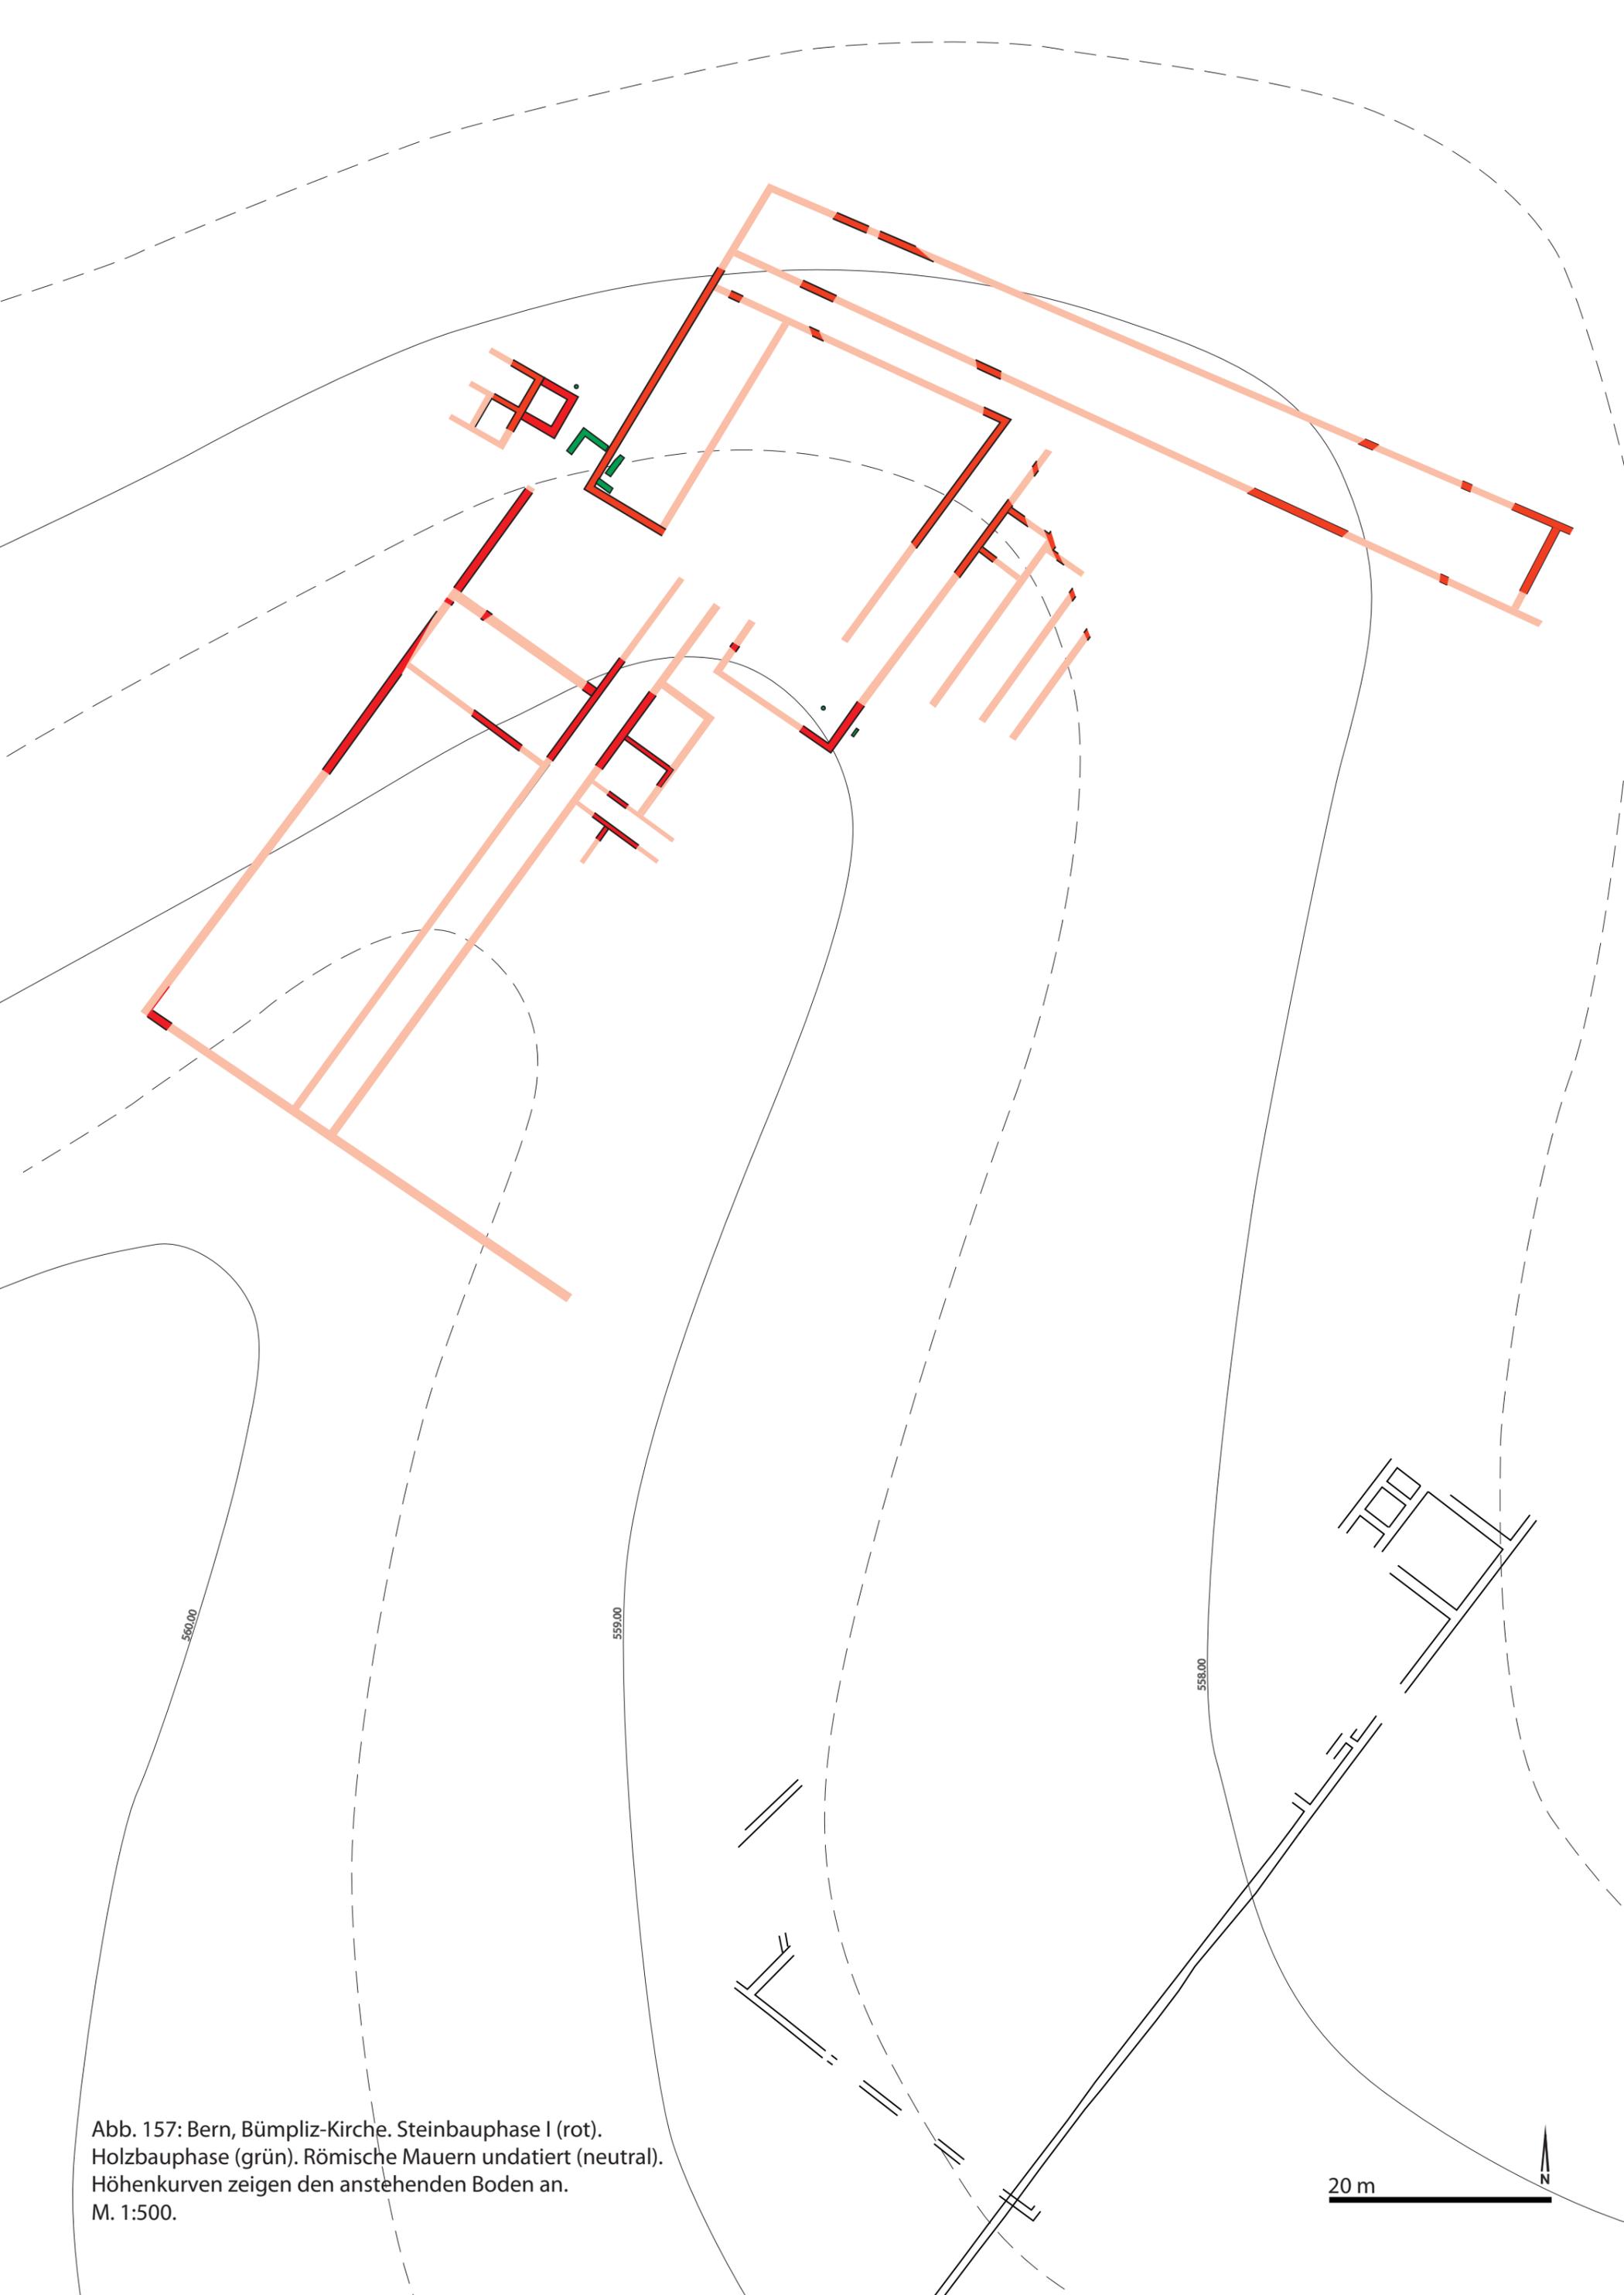
Abb. 157: Bern, Bümpliz-Kirche. Steinbauphase I (rot). Holzbauphase (grün). Römische Mauern undatiert (neutral). Höhenkurven zeigen den anstehenden Boden an. M. 1:500.

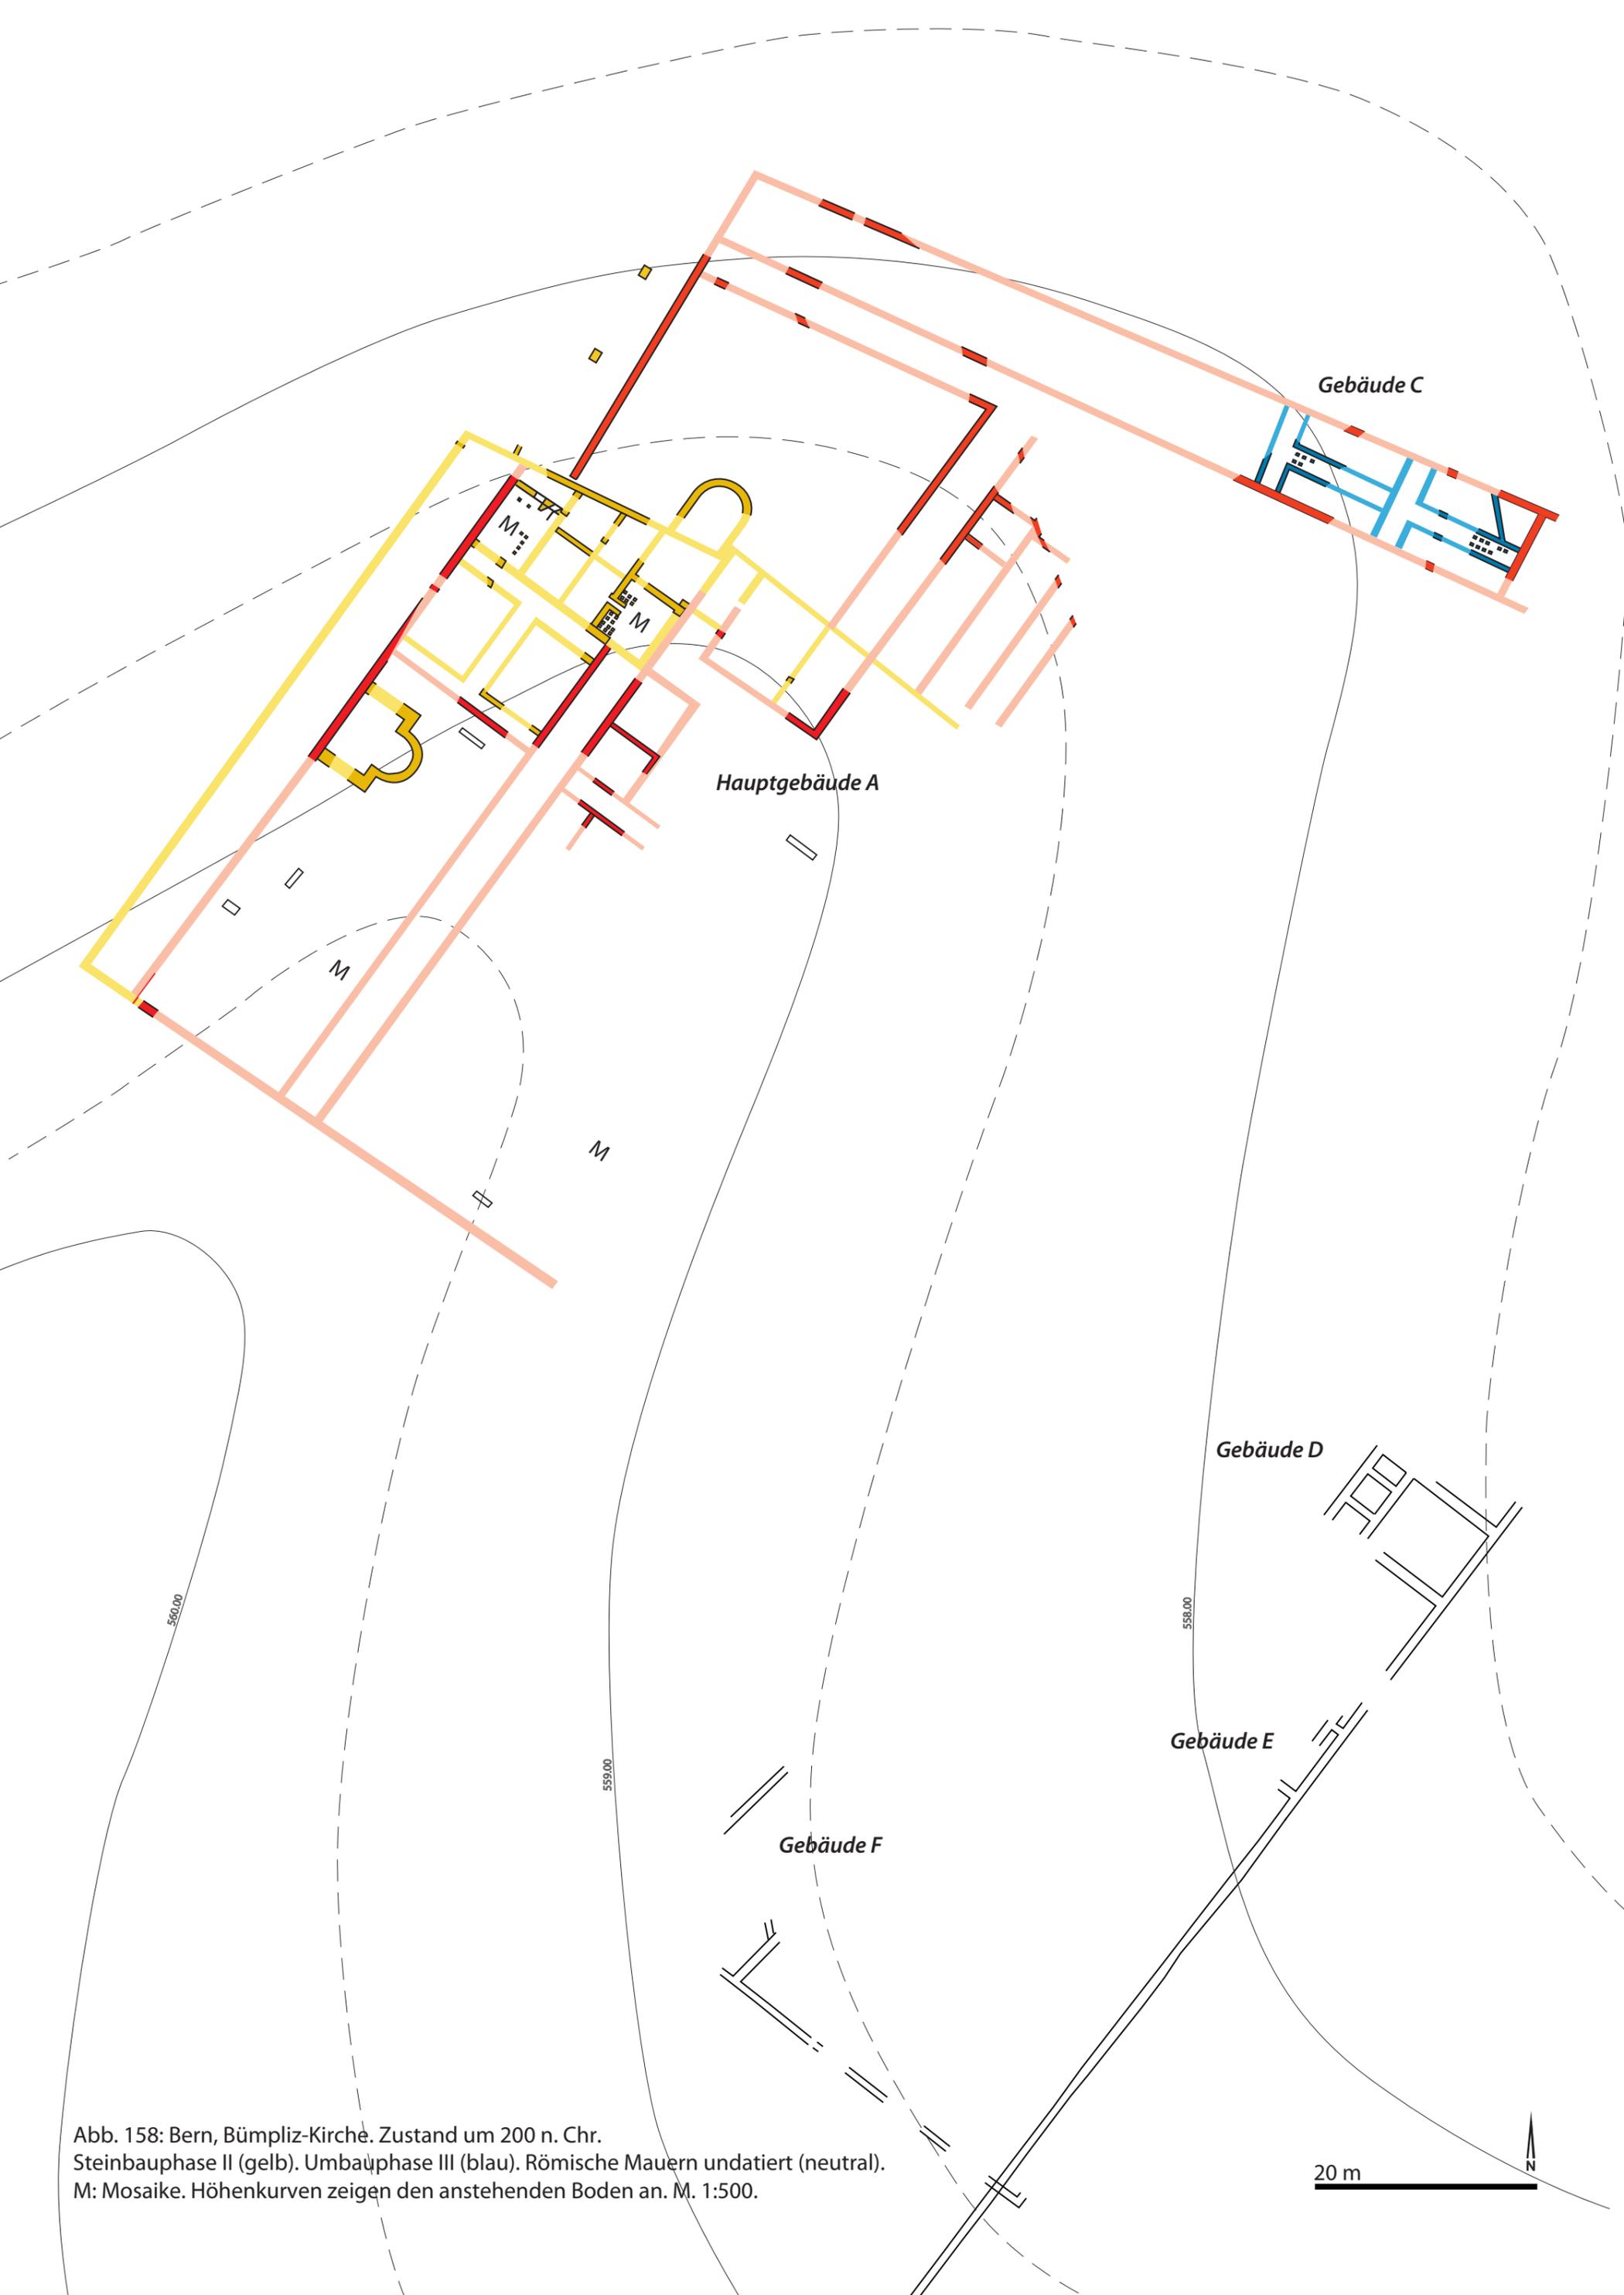
Abb. 158: Bern, Bümpliz-Kirche. Zustand um 200 n. Chr.
 Steinbauphase II (gelb). Umbauphase III (blau). Römische Mauern undatiert (neutral).
 M: Mosaik. Höhenkurven zeigen den anstehenden Boden an. M. 1:500.
