Beispiele für Fenster-Ersatz

A: Kombifenster EV/IV

Kanton Bern

Erziehungsdirektion
Denkmalpflege

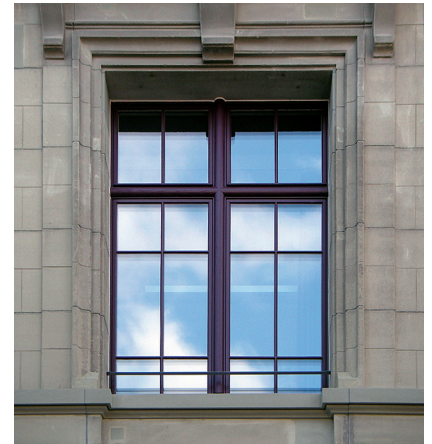
Das schützenswerte, grosse Schulgebäude in Bern stellt einen herausragenden Zeugen der Neurenaissance dar. Ohne genügenden Respekt im Umgang mit dem historischen Bestand wurden vor einigen Jahrzehnten Aluminiumfenster eingebaut. Im Rahmen einer umfangreichen Sanierung wurden diese Fenster ersetzt. Anhand von wenigen erhaltenen Originalen und den ursprünglichen Plänen liessen sich die historischen Fenster nachbauen. Auf den Plänen sowie durch Untersuchungen am Bau war auch die ursprüngliche Farbgebung erkennbar. Die Fenster wurden in der äusseren Erscheinung so präzise wie möglich nach dem historischen Vorbild rekonstruiert, während an der Innenansicht erkennbar sein durfte, dass es sich um neuzeitliche Fenster handelt. In diesem Fall bot sich das Kombifenster EV/IV in idealer Weise an.

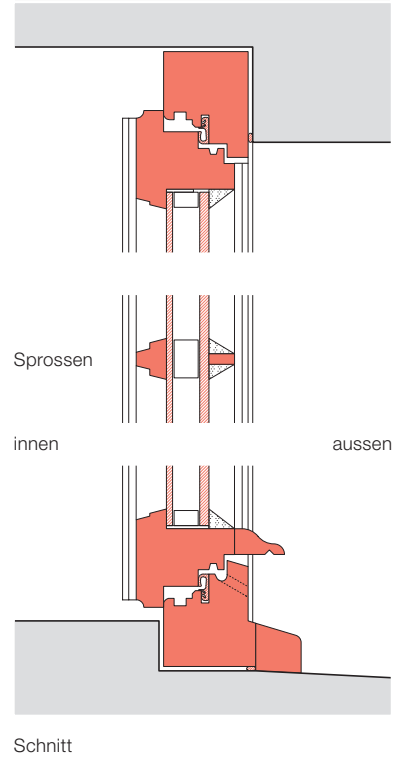
An diesem schützenswerten Gebäude in der Umgebung von Bern hat ein einziges originales Fenster überlebt, das restauriert wurde und als Vorlage für den Ersatz der übrigen Fenster diente. Gewählt wurde ein IV-Normfenster, das durch gezielte Massnahmen optisch dem Originalfenster angeglichen werden konnte. Hervorzuheben ist nicht nur der vollständig in Holz konstruierte Wetterschenkel, sondern auch die von aussen statt von innen eingebaute IV-Scheibe. Diese Umkehrung führt zum Wegfall der Glasleiste und gestattet, die IV-Scheibe – wie bei EV-Fenstern – von aussen einzukitten. Das äussere Sprossenbild wird durch schlanke Holzstege erzeugt, die auf dem durchlaufenden Glas aufliegen und durch beidseitige Kittfase gehalten werden. Selbstverständlich sind alle relevanten Kanten nicht gerundet, sondern scharfkantig ausgebildet.

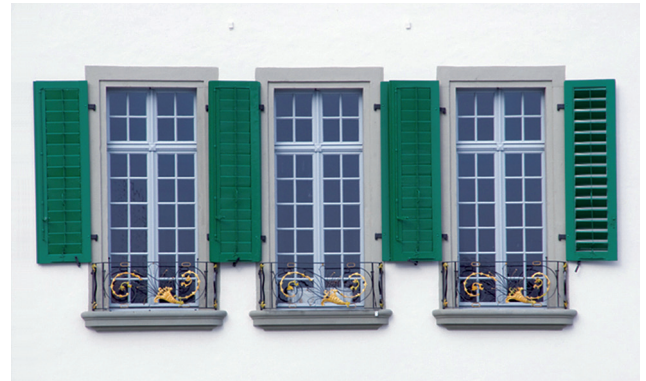
An der geschützten Liegenschaft in der Altstadt von Bern wurden vor rund 25 Jahren die originalen, einfach verglasten Fenster und Vorfenster aus dem 18. und 19. Jahrhundert entfernt. Anhand von erhaltenen Originalen und historischen Vorbildern aus der Mustersammlung der Denkmalpflege konnten sie im Rahmen der Gesamtrenovation nachgebaut werden. Jedes Fenster ist massgefertigt; Detailsausbildung unter Einschluss der Profilierung und Sprossenteilung sind auf die historische Ausstattung der jeweiligen Räume abgestimmt. Erhaltene Fensterbeschläge wurden restauriert und wiedeingesetzt, fehlende Beschläge durch passende Originale aus dem Bauteilelager der Denkmalpflege ersetzt. Indem konsequent historische Fensterdetails Verwendung fanden, ist auch der Gesamteindruck der Fassaden wiederhergestellt. Die wenigen noch erhaltenen Originalfenster sind restauriert und wo nötig ergänzt. Die neuen Fenster entsprechen weitgehend den heutigen Energieanforderungen.

Grundriss seitlich

Grundriss Mittelpartie mit Setzholz

Grundriss Mittelpartie mit Sprossen
