## Die Restaurierung von 2004

## MEIRINGEN Burgruine Resti

## Eine Turmburg im Haslital

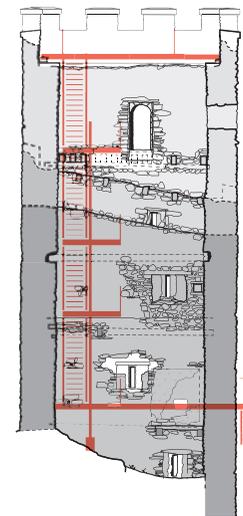
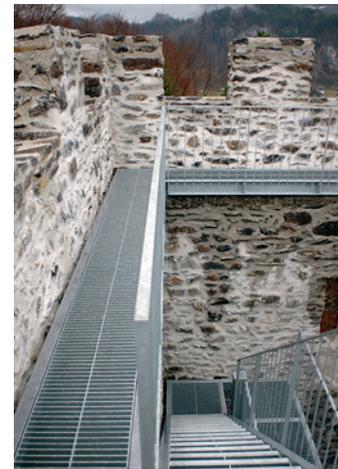
Unten: Schnitt durch den Turm mit der neuen Stahlterrasse und Aussichtsplattform.

Die Restaurierung umfasste nach sorgfältiger archäologischer Bauforschung und Dokumentation neue Abdeckungen von Zinnen und Mauerkronen sowie die Ausbesserung der Mauerfugen mit Kalkmörtel. Durch den Einbau einer Stahlterrasse konnte eine neue Aussichtsterrasse sowie eine bessere Einsicht in die zahlreich erhaltenen mittelalterlichen Befunde geschaffen werden.

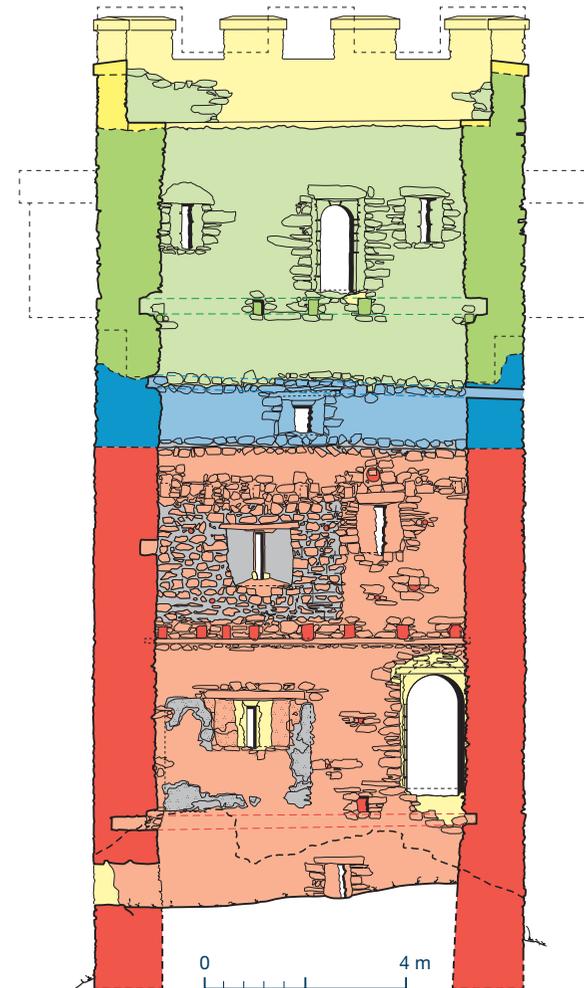
Oben: Aussichtsplattform mit dem Zinnenkranz.

Baugeschichtliche Aufnahme des Turmes mit den verschiedenen Bauphasen. M. 1:150.

- Ursprünglicher Turm aus der Zeit um 1250.
- erste Aufstockung um 1300.
- zweite Aufstockung um 1390–1400.
- mittelalterlicher (?) Wandverputz.
- Restaurierung 1915/16.

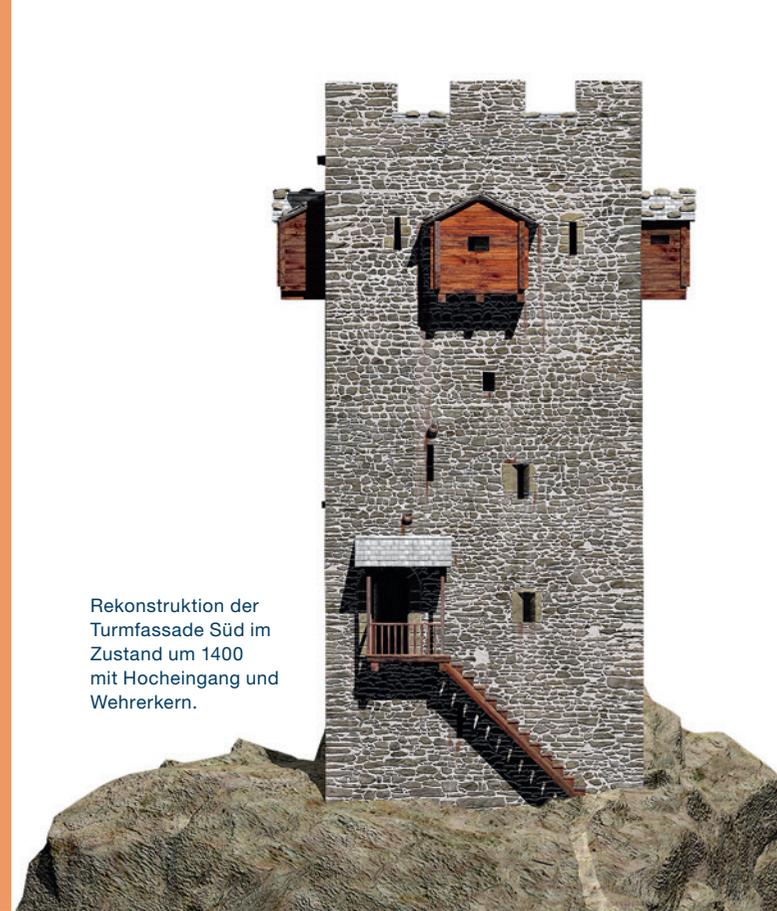
Rekonstruktion der Turmfassade Süd im Zustand um 1400 mit Hocheingang und Wehrerkern.

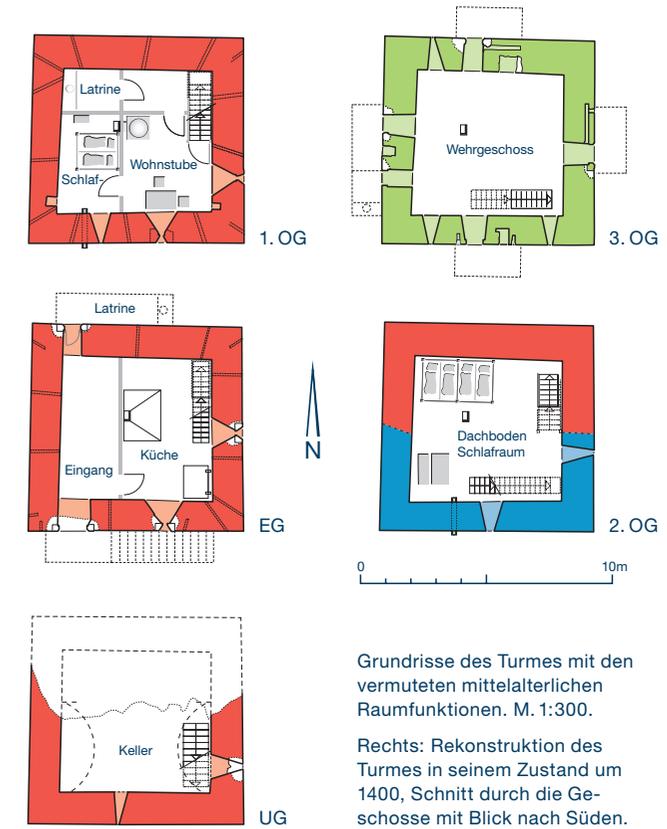
Grundrisse des Turmes mit den vermuteten mittelalterlichen Raumfunktionen. M. 1:300.

Der Turm war 1250 nur rund 9 m hoch und mit einem hölzernen Pultdach abgeschlossen. In seinem Inneren befanden sich über einem kleinen Keller das Eingangsgeschoss mit Küche, Korridor, Latrinengalerie und Wachtbalkon, im Obergeschoss lag in der Südostecke die Stube. Dieser Raum, der in grösseren Burganlagen als «Rittersaal» bezeichnet wird, muss sehr bescheiden gewesen sein und dürfte sich nur wenig von der Stube des alpinen Hirten unterscheiden

haben. Eine geschlossene Kammer (wohl die Schlafkammer der Herrschaft) und ein Korridor (mit Latrine) ergänzten das Raumangebot auf diesem Geschoss. Darüber folgte bereits der Dachraum. Unter den schrägen Dachbalken konnte man nur nordseitig aufrecht stehen. Hier schlief wohl das Burggesinde und es wurden Vorräte aufbewahrt.

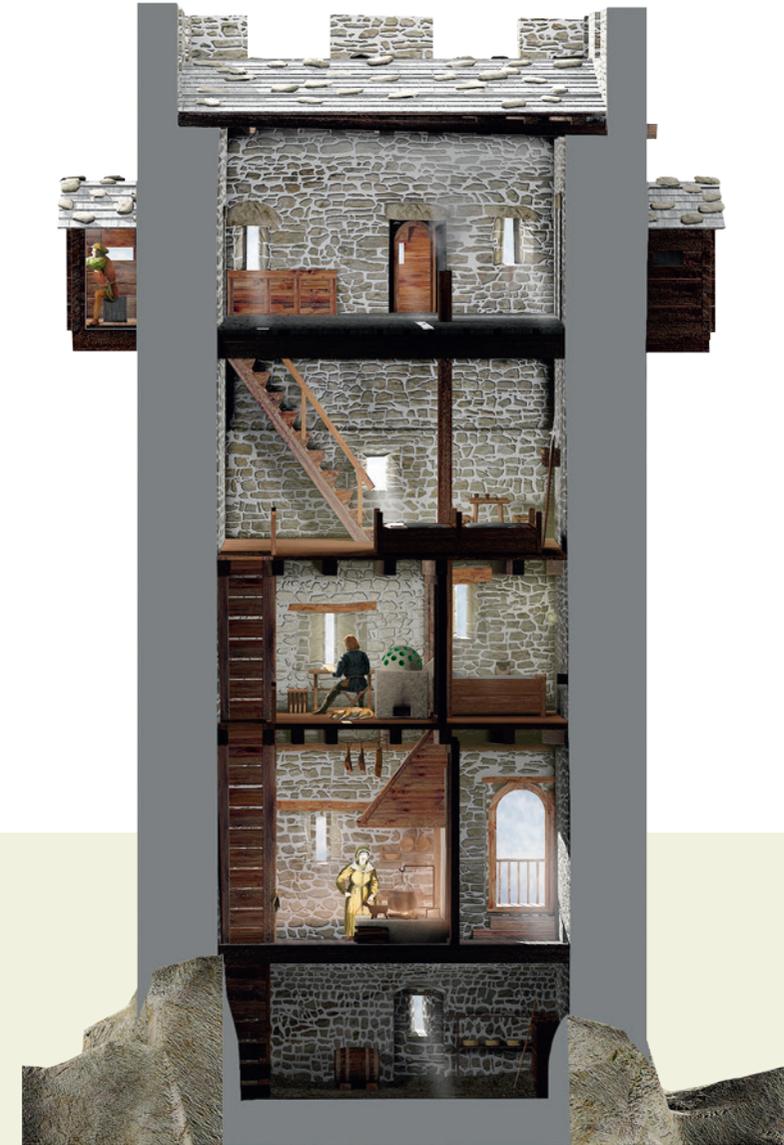
Rechts: Rekonstruktion des Turmes in seinem Zustand um 1400, Schnitt durch die Geschosse mit Blick nach Süden.

Bodenbrettern und in Kalkmörtel gelegten Steinplatten bestand. Darüber lag ein nach Westen entwässerndes, hinter den Zinnen und innerhalb der Mauern verstecktes Satteldach. Der Turm dürfte damit als uneinnehmbar gegolten haben. Auf jede Seite öffnete sich eine Rundbogentüre auf einen hölzernen Wehrerker, der auf Kragbalken als Blockbau unter einem Satteldächlein gebildet war. Eine Reparatur der Erker ist um 1430 nachgewiesen.

Eine erneute Aufstockung brachte zwischen 1390 und 1400 ein weiteres Geschoss über einer feuerfesten Wehrplattform, die Schutz gegen die gefürchteten Brandpfeile bot. Diese war aus dicht nebeneinandergelegten Balken gebildet, eine Konstruktion, die den schweren Boden tragen sollte, der wohl aus

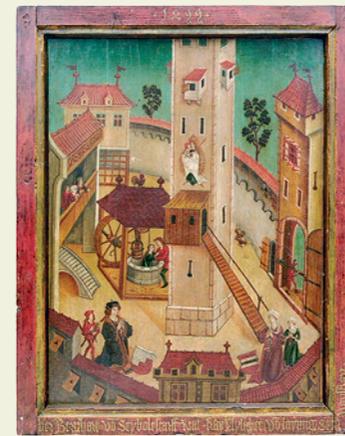
Turm mit Wehrerker. Votivtafel des Bernhard von Seyboldsdorf, 1499, Heimathaus Schärding, Oberösterreich.
