Von der frühmittelalterlichen Saalkirche zum nachreformatorischen Predigtsaal

RINGGENBERG  
Kirchenruine Goldswil

## Bedeutendes Kulturdenkmal – ehemalige Pfarrkirche St. Peter

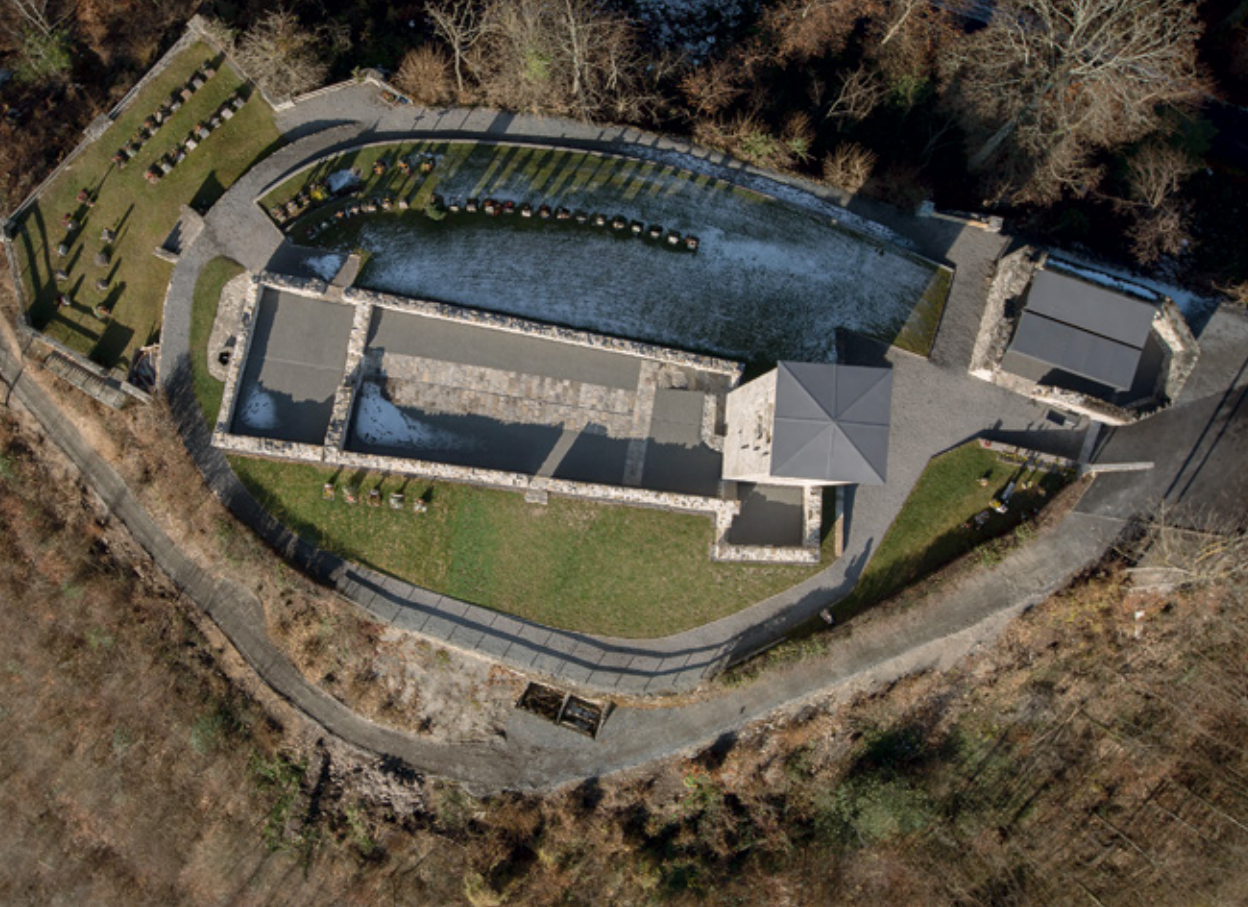
Kirchhof der mittelalterlichen Pfarrkirche St. Peter nach der Sanierung im Herbst 2016. Nordöstlich der Kirchenruine befindet sich die Beinhauskapelle.

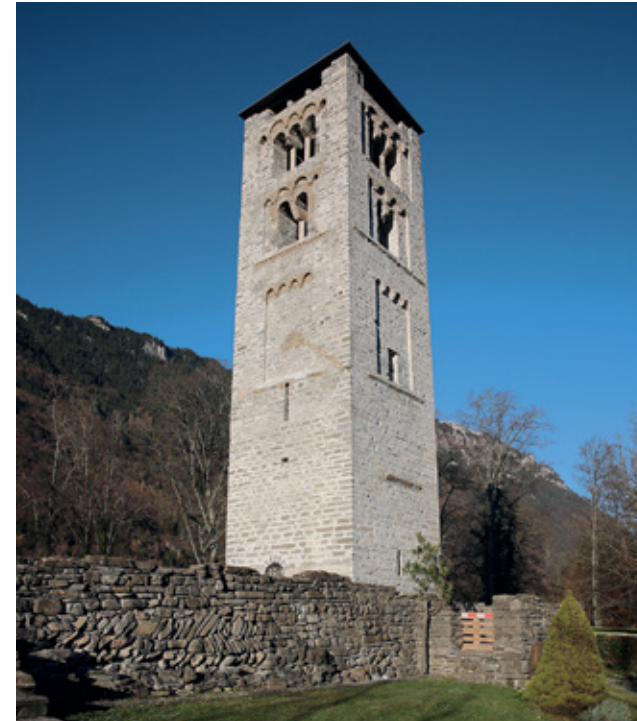
Der heute 16 m hohe Glockenturm besass ursprünglich ein weiteres Schallgeschoss mit Triforien und ein Pyramidendach.

Bereits von Weitem zieht der romanische Glockenturm der Kirchenruine die Blicke auf sich. Markant beherrscht er bis heute die Landschaft oberhalb des Bödli. Nähert man sich dem Goldswiler Kirchhubel, so besticht der freistehende Turm durch seine reiche Bauzier der Wandflächen und Schallöffnungen. Seine Vorbilder sind in Oberitalien zu suchen. Sie werden dort als Campanile bezeichnet und sind Ausdruck einer lombardischen Baumode und -tradition.

Die erste umfassende Sanierung fand zwischen 1940 und 1945 statt. Damals war die in Vergessenheit geratene Kirchenruine aus ihrem Dornröschenschlaf geweckt worden. Der Turm und die Mauern von Kirche und Beinhaus wurden nach damals gültigen denkmalpflegerischen Grundsätzen instandgesetzt. Nach rund 70 Jahren war der Bestand erneut stark gefährdet. 2015–2017 wurde die gesamte Anlage abermals saniert und nach historischen und denkmalpflegerischen Gesichtspunkten modernisiert. Der Turm bekam eine moderne Glocke. Seit der letzten Sanierung von 2015–2017 trägt er anstelle des obersten Geschosses ein modernes Schutzdach.

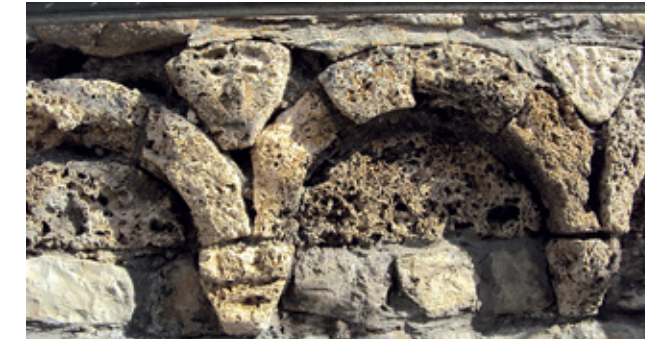
Blendarkaden mit Maskenzier über dem Biforium der Südseite des Glockenturms.

Der Goldswiler Campanile beeindruckt durch seine reichen Zierformen. Formal folgen sie der im 11./12. Jahrhundert in ganz Europa verbreiteten Baumode der Hoch- und Spätromanik. Prägend sind hohe Blendnischen mit Rundbogenfriesen als Gliederungselement der Wandflächen. Hinzu treten abgeschrägte Gesimse mit Pflanzen- und Tierornamenten sowie verzierte Kämpfersteine mit stilisierten Tierdarstellungen in den Bi- und Triforien der Schallgeschosse.

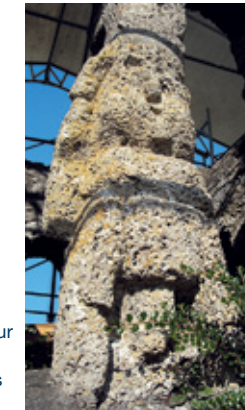
Archaische männliche Skulptur als Atlant im obersten Schallgeschoss an der Ostseite des Glockenturms.

Neben die christlich motivierte Symbolik treten zwei männliche Atlanten, die ehemals in den oberen Geschossen der Ostseite anstelle von Pfeilern eingestellt waren. Im Volksglauben verband man mit solch archaischen Figuren Schutz und Stärke, vielleicht auch Fruchtbarkeit. Schützend erheben sie seitlich des Kopfes ihre Hände. Im unteren Turmgeschoss sind Kopien der beiden Skulpturen aufgestellt.

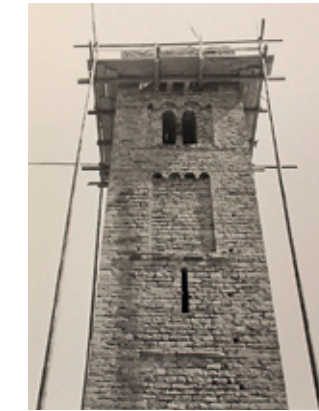
Turm während der Sanierungsarbeiten im obersten Schallgeschoss im Jahr 1945. Um die Statik zu sichern, musste damals ein Betonkranz eingebaut werden.

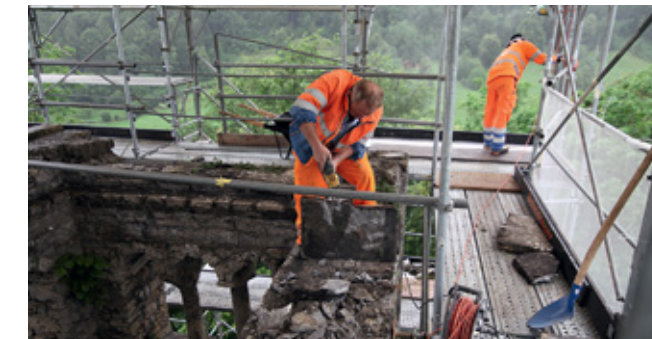
Baumeisterarbeiten am oberen Turmabschluss während der Sanierung im Sommer 2015.
