Denkmalpflege  
Monuments historiques

UNTERSEEN

REFORMIERTE  
PFARRKIRCHE

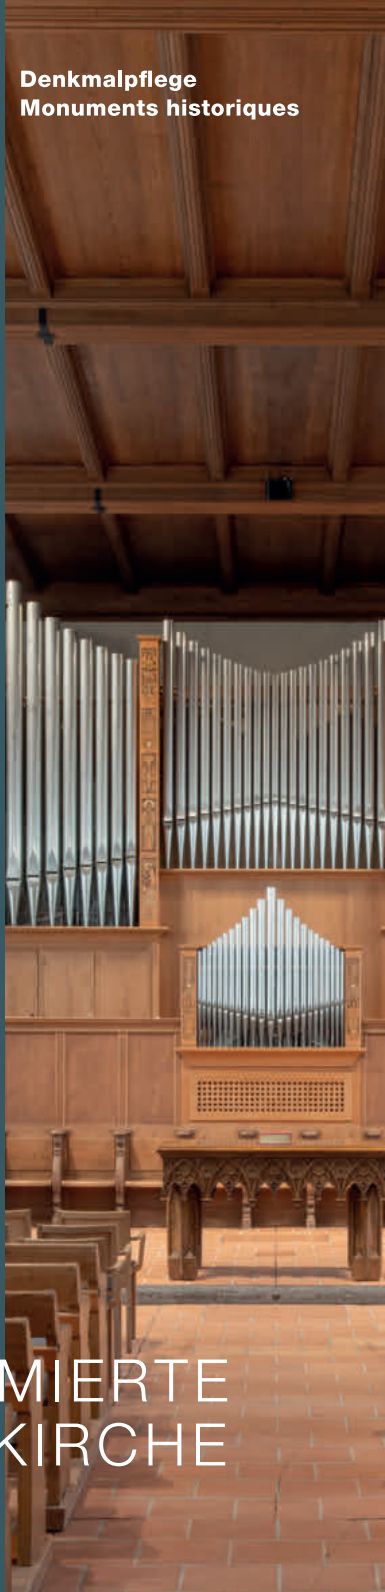
Ansicht von Westen.

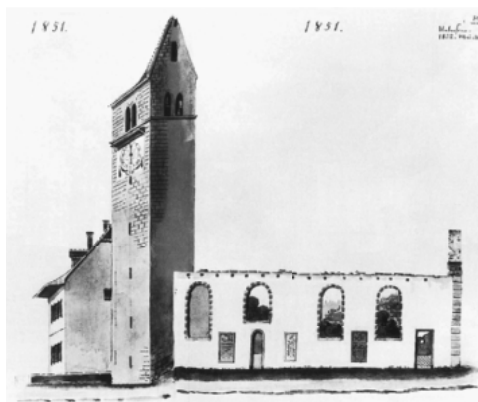
Kirche nach dem Einsturz von 1851.

Die Freude über eine neue Orgel und die Verbreiterung der Kirche im Jahr 1841 währte nicht lange: Im Dezember 1851 stürzte das Kirchenschiff wegen zu grosser Schneelast ein. Das Neubauprojekt unter Einbezug des Turms entstand 1853 nach Plänen von Johann Carl Dähler. Er entwarf einen klassizistischen Predigtsaal ohne Einzug des Chors. Die Seitenfassaden weisen je fünf grosse Rundbogenfenster und ein abschliessendes Kranzgesims auf. 1933 wurde der Saal umfassend renoviert.

- 1851    Einsturz des Kirchenschiffes infolge von Schneedruck.
- 1853    Bau des heutigen, klassizistischen Predigtsaals unter Einbezug des spätgotischen Kirchturms.

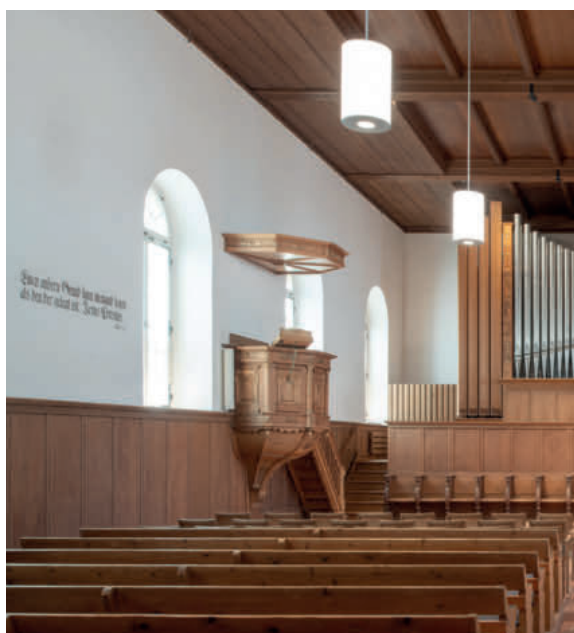
Unten: Im Innenraum wurden die bestehenden Elemente wie Wandtäfelung, Chorgestühl und Bänke sorgfältig aufgefrischt und mit neuen Elementen ergänzt.

Im Innenraum der Kirche wurden bestehende Elemente sorgfältig aufgefrischt und mit neuen ergänzt: Sämtliche Wände wurden ausgetupst und anschliessend neu gestrichen. Die Wandtäfelung wurde gewaschen und imprägniert, was die Maserung des dünnen Furnierholzes unter dem abgewaschenen Wachs wieder sichtbar macht. Das massive Holz von Chorgestühl, Bänken, Treppen und Geländer wurde abgeschliffen. Die zum Teil beschädigten Verzierungen der hölzernen Kanzel reparierte man. Die Auffrischung verleiht dem Kirchenraum im Zusammenspiel mit dem neuen Farbanstrich der Wände eine helle und freundliche Ausstrahlung.

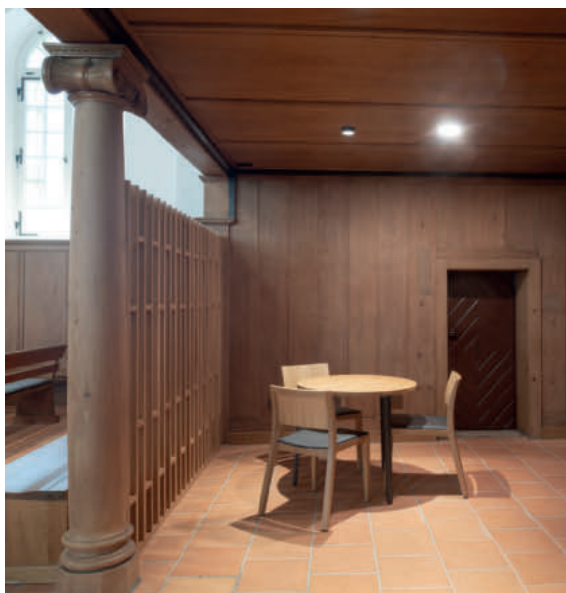
Neuer Rückzugs- und Spielbereich.

Der Ersatz der drei vordersten Bankreihen durch Stühle ermöglicht zudem eine flexiblere Eventplanung. Nebst kleineren Neuerungen – wie dem Ersatz der Bodenteppiche oder dem Einbau einer neuen Lautsprecheranlage – entstand im hinteren Bereich des Kirchenraums eine vielseitig verwendbare Ecke mit Tisch, Stühlen, Gebetswand und Spieltruhe. Sie dient als Raum für persönliche Begegnungen, als ruhiger Rückzugsort oder als Spielecke für Kinder.
